ASILO NIDO V. CAVALIERE

Via Goffredo Mameli 72023 Mesagne BR

PEBA MESAGNE - AMBITO EDILIZIO CRITICITA' RILEVATE - RESOCONTO - STIMA

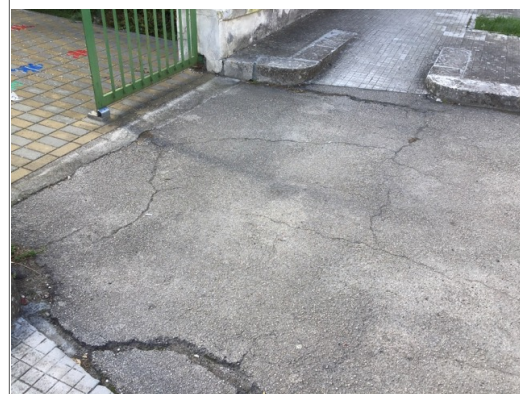
11-1

Assenza di segnalazione **tattilo-plantare** come linea guida
all'orientamento delle persone non vedenti

Inserimento di segnalazione tattile costituita da fascia di larghezza 60 cm trattata a righe parallele con funzione di orientamento o intercettazione di un servizio pubblico.

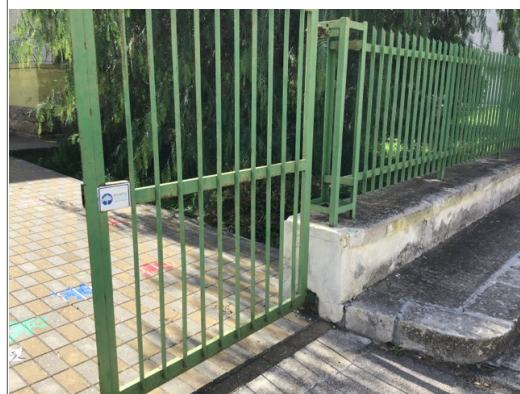
11-2

Assenza di segnaletica informativa e di orientamento su supporto

Installazione di mappa tattile quale rappresentazione in rilievo della planimetria di un ambiente, con l'indicazione dei principali punti di riferimento utili agli utenti dell'edificio o dello spazio. Deve risultare di facile lettura visiva, tramite forte contrasto cromatico e facile percezione tattile data dal rilievo, che deve riportare la planimetria e le descrizioni in caratteri Braille e normali.

L'informazione di tipo tattile a parete (verticale) deve essere posizionata ad un'altezza non superiore a cm 150 e non inferiore a cm 130 da terra. Qualora la targa sia collocata orizzontalmente, questa deve avere una inclinazione di 30° ed essere ad una altezza di cm 90 da terra. Per la lettura tattile è sempre consigliabile la disposizione su piano inclinato a 30°.

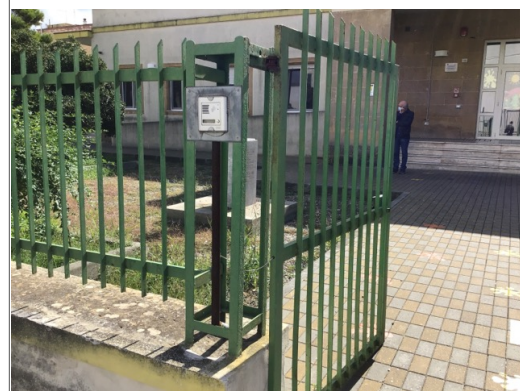
11-3

Campanello di chiamata/citofono: **posizione inadeguata**

Riposizionamento del terminale ad un'altezza compresa tra cm 110 e cm 130 dal piano di calpestio.

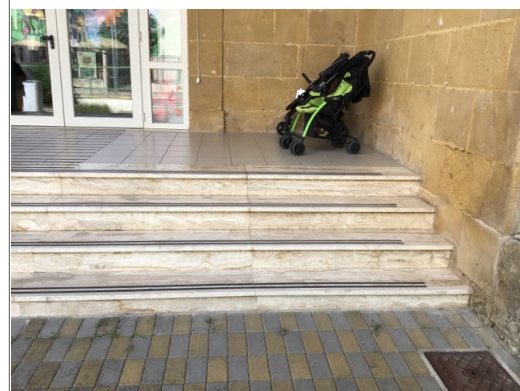
11-4

Corrimano: **assenza/inadeguatezza**

Inserimento di corrimano: nel caso di un uso da parte di persone adulte il corrimano dovrà avere preferibilmente sezione con diametro di mm 40, nel caso di maggior uso da parte di bambini il diametro non dovrà superare i 30 mm. I corrimani utilizzati da parte degli adulti saranno posti ad un'altezza compresa tra 90 e 100 cm, quelli utilizzati da parte dei bambini andranno posti a un'altezza compresa tra cm 60 e cm 75. In caso di utenza mista si consiglia l'utilizzo di doppio corrimano posto alle due altezze. Il corrimano dovrà essere prolungato di cm 30 oltre il primo e l'ultimo gradino. La distanza tra il corrimano e la parete dovrà essere compresa tra i 4 e i 5 cm. Affinché le mensole di fissaggio al muro non costituiscano ostacolo sarà indispensabile posizionarle sulla parte inferiore del corrimano. Il materiale dovrà assicurare una presa sicura (anti-scivolo) ed essere gradevole al tatto. Il corrimano deve essere sempre presente su entrambi i lati della scala.

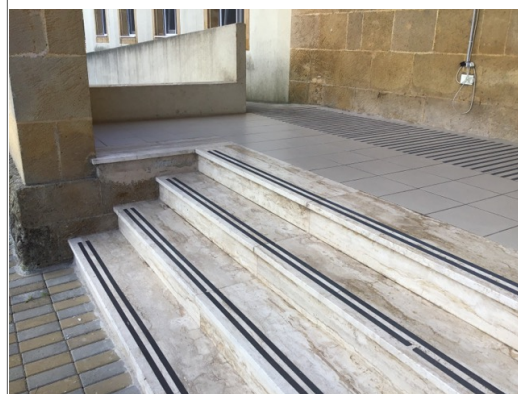
11-5

Corrimano: **assenza/inadeguatezza**

Inserimento di corrimano: nel caso di un uso da parte di persone adulte il corrimano dovrà avere preferibilmente sezione con diametro di mm 40, nel caso di maggior uso da parte di bambini il diametro non dovrà superare i 30 mm. I corrimani utilizzati da parte degli adulti saranno posti ad un'altezza compresa tra 90 e 100 cm, quelli utilizzati da parte dei bambini andranno posti a un'altezza compresa tra cm 60 e cm 75. In caso di utenza mista si consiglia l'utilizzo di doppio corrimano posto alle due altezze. Il corrimano dovrà essere prolungato di cm 30 oltre il primo e l'ultimo gradino. La distanza tra il corrimano e la parete dovrà essere compresa tra i 4 e i 5 cm. Affinché le mensole di fissaggio al muro non costituiscano ostacolo sarà indispensabile posizionarle sulla parte inferiore del corrimano. Il materiale dovrà assicurare una presa sicura (anti-scivolo) ed essere gradevole al tatto. Il corrimano deve essere sempre presente su entrambi i lati della scala.

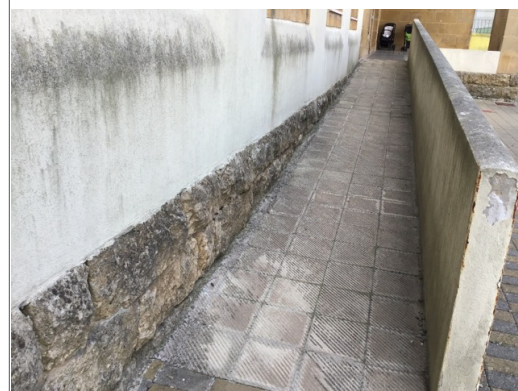
11-6

Percorso in pendenza privo di corrimano

Rampa con pendenza circa il 5%.

Dotazione di un corrimano **su un lato della rampa**, di diametro mm 40, fissato con appositi sostegni a terra a cm 80 di altezza su tutto lo sviluppo della rampa stessa e, possibilmente, con prolungamento in piano per cm 50 di lunghezza.

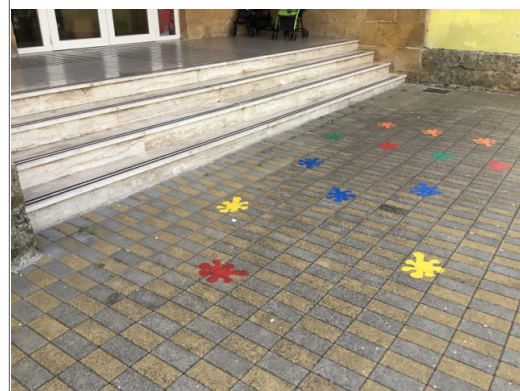
11-7

Segnaletica a pavimento: **assenza solo fascia di pericolo**

Realizzazione di fascia a pavimento di facile **percezione tattile e visiva**, atta a segnalare il pericolo rappresentato dalla presenza di una SCALA segnale di solo pericolo, a persone non vedenti e ipovedenti.

La fascia tattilo-plantare dovrà essere collocata 20 cm. prima dell'inizio rampa e a 20 cm. dopo fine rampa. La segnaletica dovrà avere una profondità di cm. 60 ed una larghezza pari alla rampa di scale.

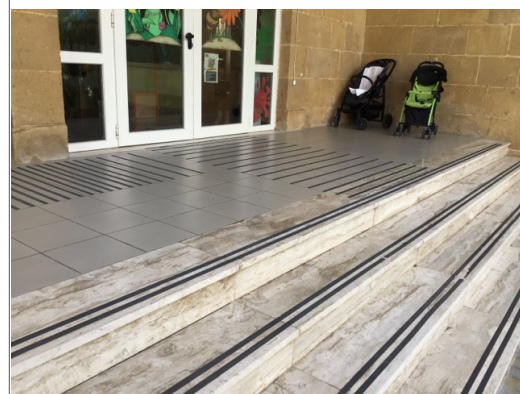
11-8

Segnaletica a pavimento: **assenza solo fascia di pericolo**

Realizzazione di fascia a pavimento di facile **percezione tattile e visiva**, atta a segnalare il pericolo rappresentato dalla presenza di una SCALA segnale di solo pericolo, a persone non vedenti e ipovedenti.

La fascia tattilo-plantare dovrà essere collocata 20 cm. prima dell'inizio rampa e a 20 cm. dopo fine rampa. La segnaletica dovrà avere una profondità di cm. 60 ed una larghezza pari alla rampa di scale.

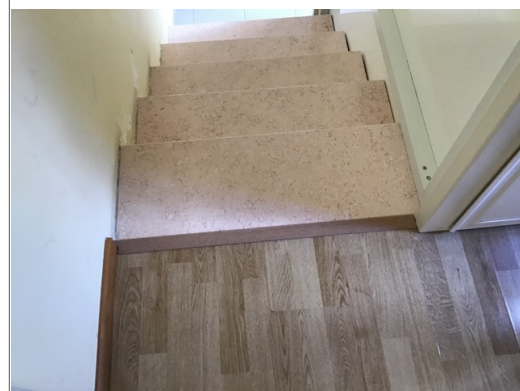
11-9

Segnaletica a pavimento: **assenza solo fascia di pericolo**

Per scendere in zona cucina.

Realizzazione di fascia a pavimento di facile **percezione tattile e visiva**, atta a segnalare il pericolo rappresentato dalla presenza di una SCALA segnale di solo pericolo, a persone non vedenti e ipovedenti.

La fascia tattilo-plantare dovrà essere collocata 20 cm. prima dell'inizio rampa e a 20 cm. dopo fine rampa. La segnaletica dovrà avere una profondità di cm. 60 ed una larghezza pari alla rampa di scale.

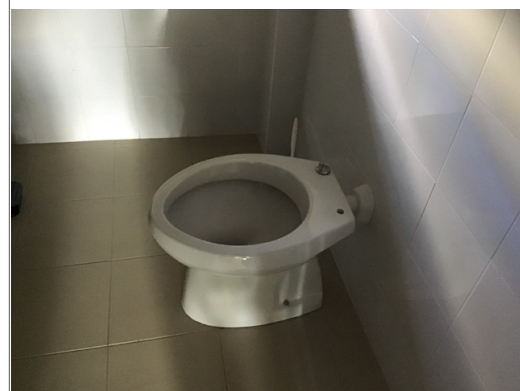
11-10

Criticità rilevata
Maniglione: **inadeguato**

Bagni cuoca.

Sostituzione di maniglione **ribaltabile** previa rimozione dell'esistente.

Il maniglione sarà posizionato a lato della tazza wc o del bidet, a 40 cm dall'asse della tazza (nel caso non sia presente una parete laterale a tale distanza). Il maniglione avrà una lunghezza di cm 80 e sarà posizionato ad altezza di cm 80 dal piano di calpestio (diametro di 3-4 cm).

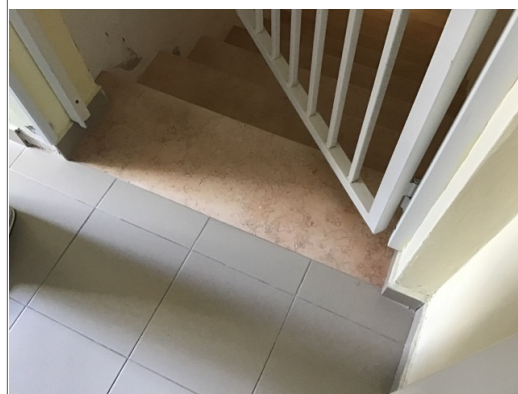
11-11

Segnaletica a pavimento: **assenza solo fascia di pericolo**

Per scendere in zona cucina.

Realizzazione di fascia a pavimento di facile **percezione tattile e visiva**, atta a segnalare il pericolo rappresentato dalla presenza di una SCALA segnale di solo pericolo, a persone non vedenti e ipovedenti.

La fascia tattilo-plantare dovrà essere collocata 20 cm. prima dell'inizio rampa e a 20 cm. dopo fine rampa. La segnaletica dovrà avere una profondità di cm. 60 ed una larghezza pari alla rampa di scale.

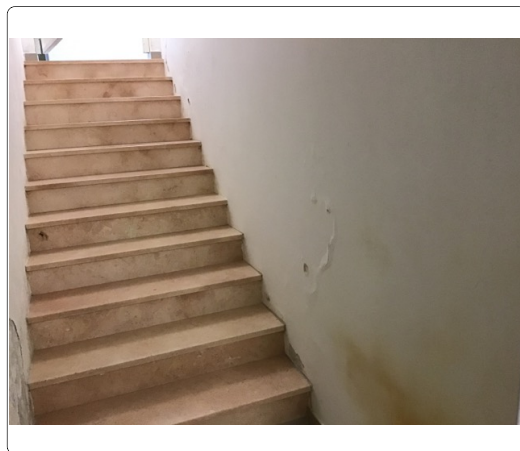
11-12

Corrimano: **assenza/inadeguatezza**

Inserimento di corrimano: nel caso di un uso da parte di persone adulte il corrimano dovrà avere preferibilmente sezione con diametro di mm 40, nel caso di maggior uso da parte di bambini il diametro non dovrà superare i 30 mm. I corrimani utilizzati da parte degli adulti saranno posti ad un'altezza compresa tra 90 e 100 cm, quelli utilizzati da parte dei bambini andranno posti a un'altezza compresa tra cm 60 e cm 75. In caso di utenza mista si consiglia l'utilizzo di doppio corrimano posto alle due altezze. Il corrimano dovrà essere prolungato di cm 30 oltre il primo e l'ultimo gradino. La distanza tra il corrimano e la parete dovrà essere compresa tra i 4 e i 5 cm. Affinché le mensole di fissaggio al muro non costituiscano ostacolo sarà indispensabile posizionarle sulla parte inferiore del corrimano. Il materiale dovrà assicurare una presa sicura (anti-scivolo) ed essere gradevole al tatto. Il corrimano deve essere sempre presente su entrambi i lati della scala.

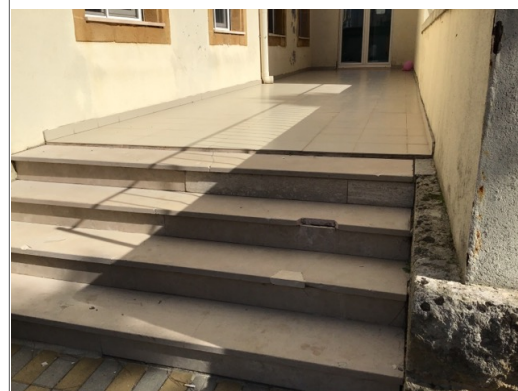
11-13

Criticità rilevata
rampa: assenza

Nuova realizzazione di rampa per il superamento del dislivello.

La rampa dovrà avere una pendenza longitudinale tale da consentirne l'agevole superamento da parte di tutti (preferibilmente inferiore al 5%), e pendenza trasversale non superiore all'1%. La pavimentazione dovrà essere antisdrucciolevole, uniforme e compatta. La rampa dovrà avere larghezza non inferiore a cm 90 (se possibile larghezza 150 cm) ed essere dotata di cordoli battiruota laterali di altezza non inferiore a cm 10. Per lunghezze superiori a 10 m sarà necessario interrompere la rampa con un piano orizzontale intermedio di dimensioni non inferiori a cm 150x150.
