VILLETTA EUROPA

Via Edmondo De Amicis, 63B 72023 Mesagne BR

PEBA MESAGNE - AMBITO EDILIZIO CRITICITA' RILEVATE - RESOCONTO - STIMA

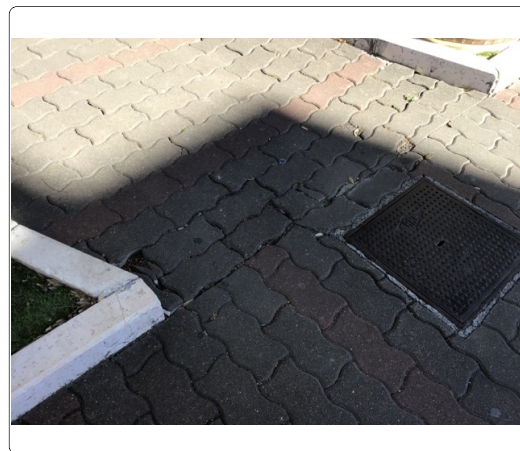
13-1

Presenza di sconnessioni, buche isolate, deformazioni della
pavimentazione esistente, assenza di porzioni di essa.

Adeguamento della pavimentazione disassata tramite
**demolizione e rifacimento del tappetino d'usura o
sostituzione di parte di essa**, con finitura tale da rendere il
piano di calpestio perfettamente complanare e raccordato
adeguatamente alla pavimentazione esistente.

Occorre fare una buona rasatura della finitura superficiale per evitare di
creare altre criticità sulla pavimentazione per le persone con difficoltà
motorie.

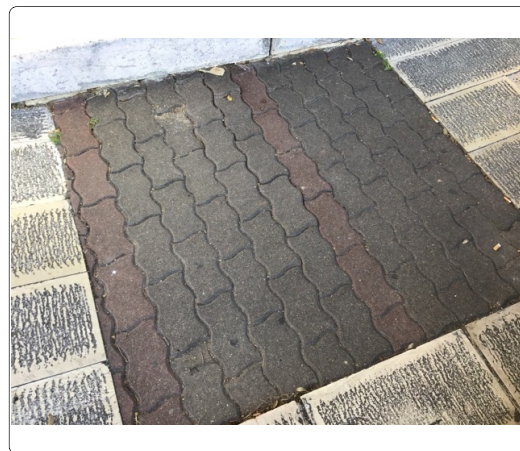
13-2

Presenza di sconnessioni, buche isolate, deformazioni della
pavimentazione esistente, assenza di porzioni di essa.

Adeguamento della pavimentazione dissestata tramite
**demolizione e rifacimento del tappetino d'usura o
sostituzione di parte di essa**, con finitura tale da rendere il
piano di calpestio perfettamente complanare e raccordato
adeguatamente alla pavimentazione esistente.

-
ATTENZIONE !
Occorre fare una buona rasatura della finitura superficiale per evitare di
creare altre criticità sulla pavimentazione per le persone con difficoltà
motorie.

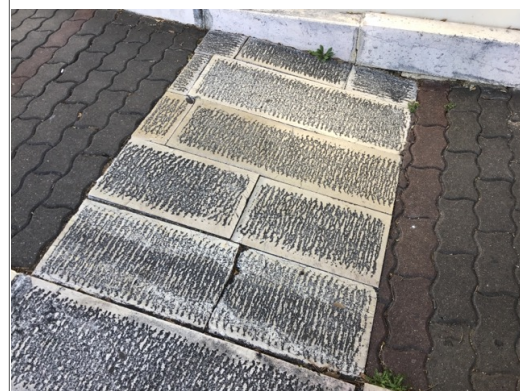
13-3

Presenza di sconnessioni, buche isolate, deformazioni della
pavimentazione esistente, assenza di porzioni di essa.

Adeguamento della pavimentazione dissestata tramite
**demolizione e rifacimento del tappetino d'usura o
sostituzione di parte di essa**, con finitura tale da rendere il
piano di calpestio perfettamente complanare e raccordato
adeguatamente alla pavimentazione esistente.

-
ATTENZIONE !
Occorre fare una buona rasatura della finitura superficiale per evitare di
creare altre criticità sulla pavimentazione per le persone con difficoltà
motorie.

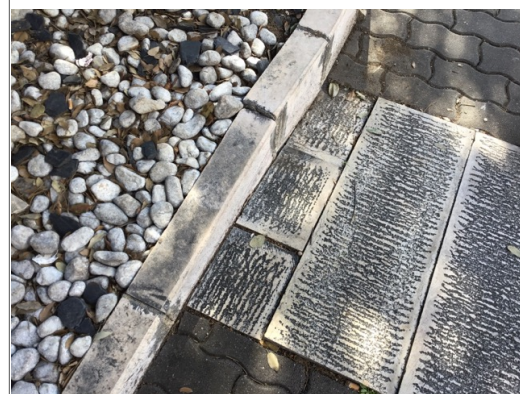
13-4

Presenza di sconnessioni, buche isolate, deformazioni della pavimentazione esistente, assenza di porzioni di essa.

Adeguamento della pavimentazione disassata tramite **demolizione e rifacimento del tappetino d'usura o sostituzione di parte di essa**, con finitura tale da rendere il piano di calpestio perfettamente complanare e raccordato adeguatamente alla pavimentazione esistente.

-
ATTENZIONE !
Occorre fare una buona rasatura della finitura superficiale per evitare di creare altre criticità sulla pavimentazione per le persone con difficoltà motorie.

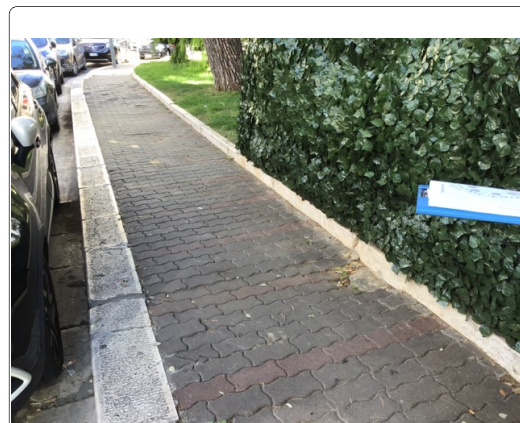
13-5

Presenza di sconnessioni, buche isolate, deformazioni della
pavimentazione esistente, assenza di porzioni di essa.

Adeguamento della pavimentazione disassata tramite
**demolizione e rifacimento del tappetino d'usura o
sostituzione di parte di essa**, con finitura tale da rendere il
piano di calpestio perfettamente complanare e raccordato
adeguatamente alla pavimentazione esistente.

-
ATTENZIONE !
Occorre fare una buona rasatura della finitura superficiale per evitare di
creare altre criticità sulla pavimentazione per le persone con difficoltà
motorie.

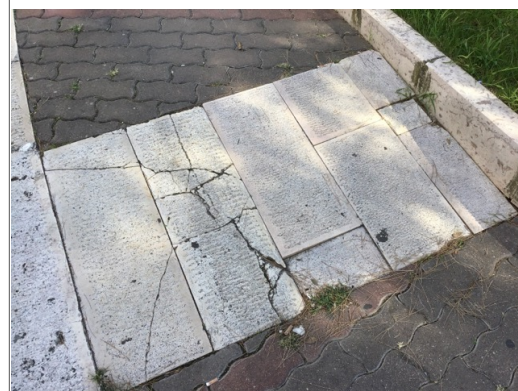
13-6

Presenza di sconnessioni, buche isolate, deformazioni della pavimentazione esistente, assenza di porzioni di essa.

Adeguamento della pavimentazione dissestata tramite **demolizione e rifacimento del tappetino d'usura o sostituzione di parte di essa**, con finitura tale da rendere il piano di calpestio perfettamente complanare e raccordato adeguatamente alla pavimentazione esistente.

-
ATTENZIONE !
Occorre fare una buona rasatura della finitura superficiale per evitare di creare altre criticità sulla pavimentazione per le persone con difficoltà motorie.

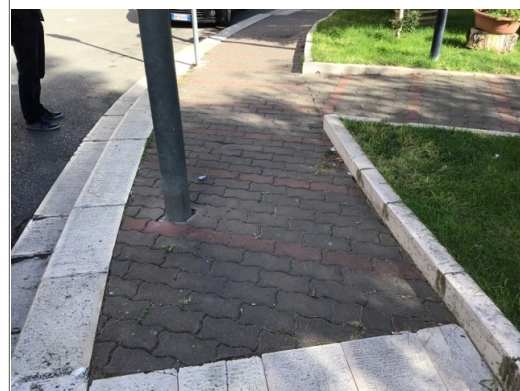
13-7

Presenza di **pendenza trasversale** eccessiva

Demolizione e rifacimento di parte di
pavimentazione esistente al fine di ottenere il piano
di calpestio con pendenza trasversale non superiore
all'1%.

Si suggerisce una pendenza trasversale ottimale dell'1% e
comunque non superiore al 2% solo se su brevi tratti (qualche
metro).

Nell'intervento è necessario anche porre i chiusini
perfettamente complanari al tappetino di usura.

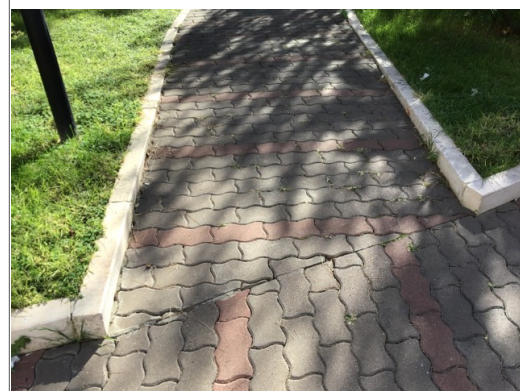
13-8

Criticità rilevata
rampa: assenza

Nuova realizzazione di rampa per il superamento del dislivello.

La rampa dovrà avere una pendenza longitudinale tale da consentirne l'agevole superamento da parte di tutti (preferibilmente inferiore al 5%), e pendenza trasversale non superiore all'1%. La pavimentazione dovrà essere antidrucciolevole, uniforme e compatta. La rampa dovrà avere larghezza non inferiore a cm 90 (se possibile larghezza 150 cm) ed essere dotata di cordoli battiruota laterali di altezza non inferiore a cm 10. Per lunghezze superiori a 10 m sarà necessario interrompere la rampa con un piano orizzontale intermedio di dimensioni non inferiori a cm 150x150.

E necessario creare una nuova rampa per collegare il livello di percorsi interni al parco a quello di circonferenza esterna che verrà di poco abbassato per ridurre la pendenza trasversale.

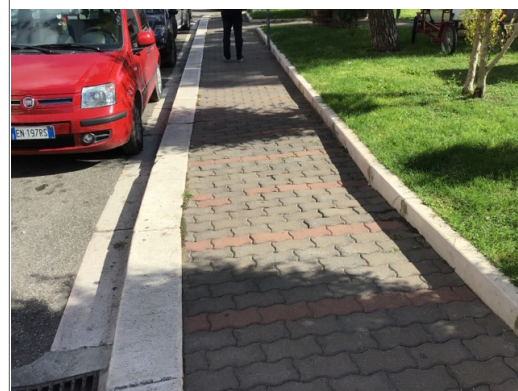
13-9

Presenza di **pendenza trasversale** eccessiva

Demolizione e rifacimento di parte di
pavimentazione esistente al fine di ottenere il piano
di calpestio con pendenza trasversale non superiore
all'1%.

Si suggerisce una pendenza trasversale ottimale dell'1% e
comunque non superiore al 2% solo se su brevi tratti (qualche
metro).

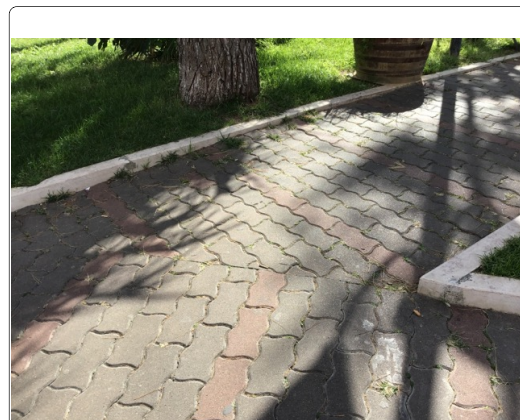
13-10

Criticità rilevata
rampa: assenza

Nuova realizzazione di rampa per il superamento del dislivello.

La rampa dovrà avere una pendenza longitudinale tale da consentirne l'agevole superamento da parte di tutti (preferibilmente inferiore al 5%), e pendenza trasversale non superiore all'1%. La pavimentazione dovrà essere antidrucciolevole, uniforme e compatta. La rampa dovrà avere larghezza non inferiore a cm 90 (se possibile larghezza 150 cm) ed essere dotata di cordoli battiruota laterali di altezza non inferiore a cm 10. Per lunghezze superiori a 10 m sarà necessario interrompere la rampa con un piano orizzontale intermedio di dimensioni non inferiori a cm 150x150.

È necessario creare una nuova rampa per collegare livello di percorsi interni al parco a quello di circonferenza esterna che verrà di poco abbassato per ridurre la pendenza trasversale.

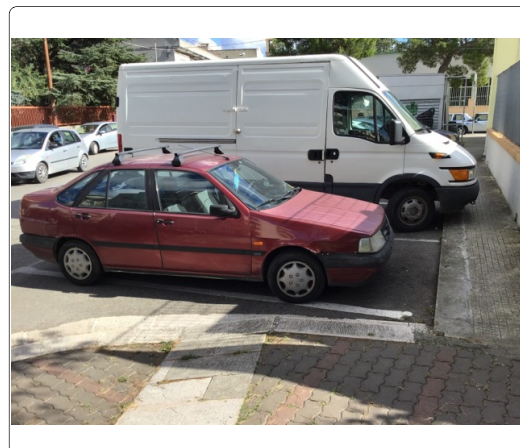
13-11

Scarsa o inesistente dotazione di parcheggi riservati ai disabili.
(**Parcheggio in linea**, parallelo al percorso pedonale)

Inserimento di un'area di parcheggio di mt 6x3,20 in aderenza al percorso pedonale.

L'area dovrà essere adeguatamente evidenziata con una segnaletica verticale, posta a cm 220 d'altezza, e da una segnaletica orizzontale che individua una zona di cm 170 di larghezza, relativa all'ingombro dell'autovettura, ed una seconda, di larghezza minima cm 150, necessaria al libero movimento dell'utente in fase di trasferimento.

La zona pedonale, se non complanare, dovrà sempre essere raccordata mediante scivolo (max 6%) con il percorso principale.

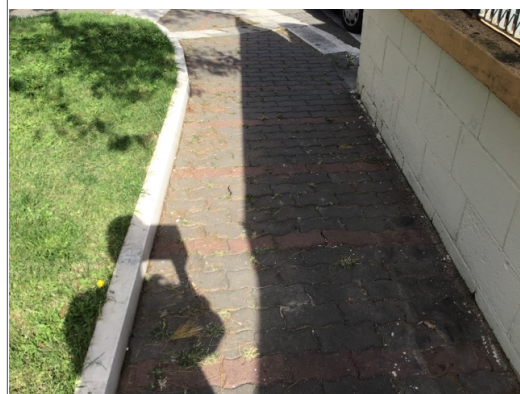
13-12

Presenza di sconnessioni, buche isolate, deformazioni della pavimentazione esistente, assenza di porzioni di essa.

Adeguamento della pavimentazione dissestata tramite **demolizione e rifacimento del tappetino d'usura o sostituzione di parte di essa**, con finitura tale da rendere il piano di calpestio perfettamente complanare e raccordato adeguatamente alla pavimentazione esistente.

-
ATTENZIONE !
Occorre fare una buona rasatura della finitura superficiale per evitare di creare altre criticità sulla pavimentazione per le persone con difficoltà motorie.

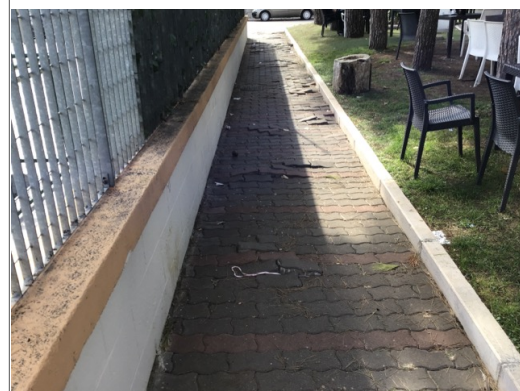
13-13

Pavimentazione sconnessa/deformata per la **presenza di radici**
affioranti

Riduzione delle radici, **demolizione e ripristino** di parte della pavimentazione, tramite stesura del tappetino d'usura di spessore fino a 6 cm, al fine di ottenere il piano di calpestio con pendenza longitudinale non superiore al 5% e trasversale non superiore all'1%.

Se la soluzione non risolve il problema, può essere necessario adottare un marciapiede a raso che consenta alle persone di scendere sulla sede stradale (soluzione non sufficientemente cautelativa nei confronti del pedone) oppure individuare attraversamenti pedonali che consentano di proseguire il percorso sull'altro lato.

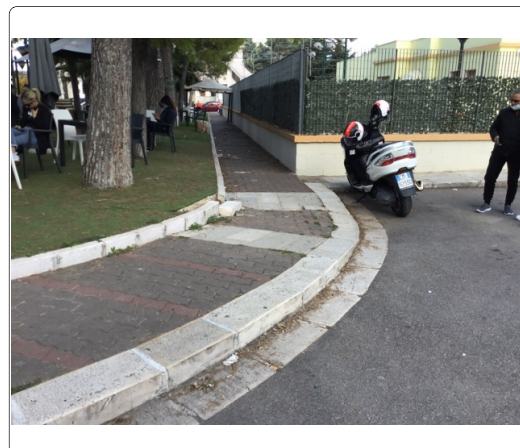
13-14

Scarsa o inesistente dotazione di parcheggi riservati ai disabili.
(**Parcheggio in linea**, parallelo al percorso pedonale)

Inserimento di un'area di parcheggio di mt 6x3,20 in aderenza al percorso pedonale.

L'area dovrà essere adeguatamente evidenziata con una segnaletica verticale, posta a cm 220 d'altezza, e da una segnaletica orizzontale che individua una zona di cm 170 di larghezza, relativa all'ingombro dell'autovettura, ed una seconda, di larghezza minima cm 150, necessaria al libero movimento dell'utente in fase di trasferimento.

La zona pedonale, se non complanare, dovrà sempre essere raccordata mediante scivolo (max 6%) con il percorso principale.

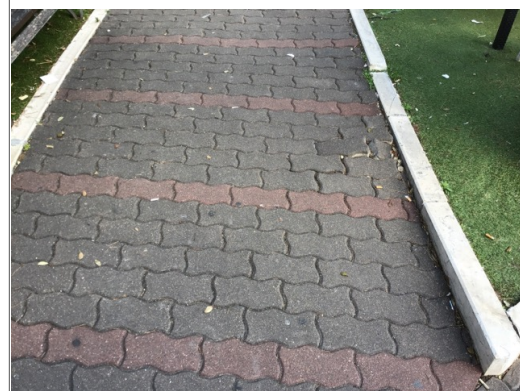
13-15

Presenza di sconnessioni, buche isolate, deformazioni della
pavimentazione esistente, assenza di porzioni di essa.
