SCUOLA DELL'INFANZIA DE AMICIS

Via Edmondo De Amicis, 57 72023 Mesagne BR

14 - Scuola dell'infanzia De Amicis

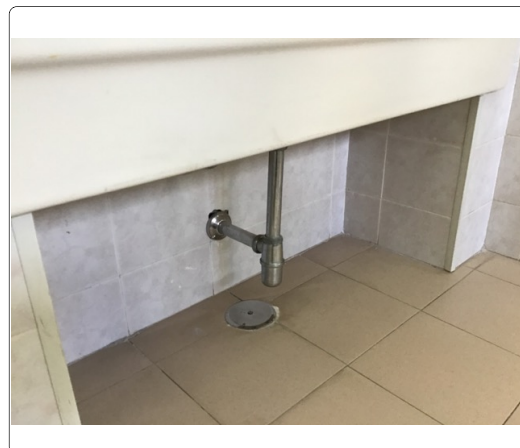
14-1

Ostacolo sporgente dal muro: **da proteggere**

Servizi igienici generici

Bagni piccoli

Protezione dell'ostacolo attraverso **l'inserimento di struttura appoggiata al pavimento** atta a garantire sicurezza e protezione antiurto. Con totale assenza di spigoli vivi e fissaggi a parete con clip di sicurezza anch'esse smussate e arrotondate. Nel caso la struttura sia costituita da ringhiera le sbarre verticali dovranno essere collocate a distanza inferiore a 10 cm l'una dall'altra per impedire l'attraversamento della barriera di protezione.

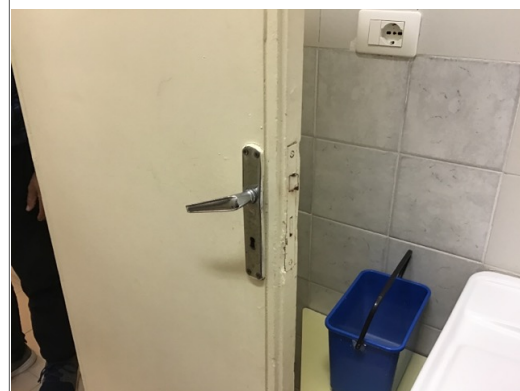
14-2

Serramento interno **inadeguato**

Servizi igienici riservati

Inserire porta più larga (foro 63 cm attualmente) e con apertura verso l'esterno.

Inserimento di **nuovo serramento interno** previa rimozione dell'esistente. La nuova porta avrà luce netta non inferiore a cm 75 (larghezza massima anta singola di cm 120), con maniglia per apertura posta ad altezza compresa tra cm 85 e 95 dal pavimento. L'anta dovrà essere manovrabile applicando una forza inferiore a 3,5 Kg. Eventuali parti vetrate saranno realizzate con vetro antinfortunio.

Se trattasi di un servizio igienico la porta si aprirà verso l'esterno del locale e presenterà sul lato interno un maniglione orizzontale posto a 90 cm dal pavimento.

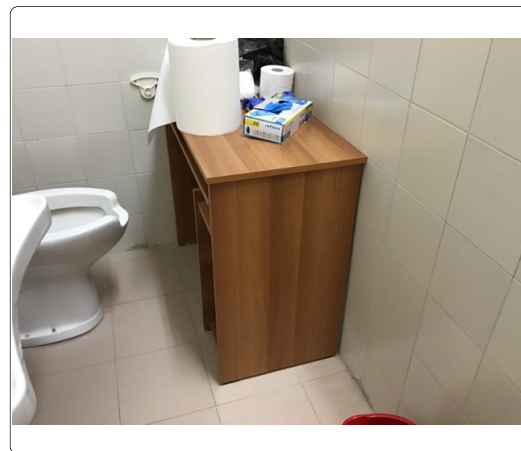
14-3

Ostacolo costituito da **arredi mobili**

Servizi igienici riservati

Ricollocazione dell'oggetto esistente lasciando un passaggio netto per i pedoni di almeno cm **100** in larghezza.

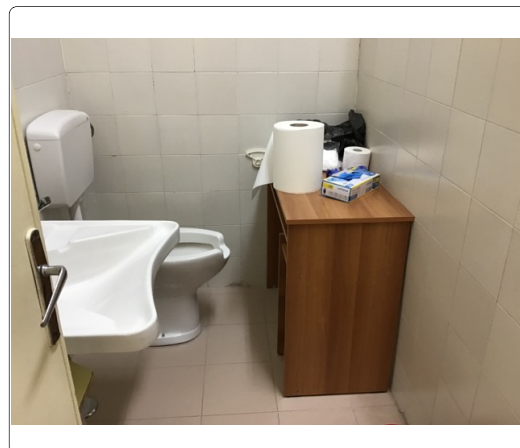
14-4

Servizio igienico riservato **inadeguato/inesistente**

Servizi igienici riservati

Realizzazione di un servizio igienico a norma del D.M. 236/89 **previa demolizione** dell'esistente.

Il locale igienico dovrà essere attrezzato con: tazza wc e accessori annessi, lavabo, specchio, corrimani, maniglioni, ecc.

Lo spazio libero necessario all'accostamento e al trasferimento laterale dalla sedia a ruote alla tazza wc dovrà essere di minimo 100 cm misurati dall'asse del sanitario. Si dovrà garantire: da un lato lo spazio adeguato per l'avvicinamento e la rotazione di una sedia a ruote, dall'altro una distanza tale da consentire a chi usa il wc un agevole appiglio ai corrimani posti sulla parete laterale (l'asse della tazza dovrà distare 40 cm dalla parete laterale o dal corrimano o maniglione di appoggio). La distanza fra il bordo anteriore della tazza e la parete posteriore dovrà essere di 75-80 cm. I maniglioni a lato della tazza saranno posizionati ad un'altezza di cm 80 dal piano di calpestio.

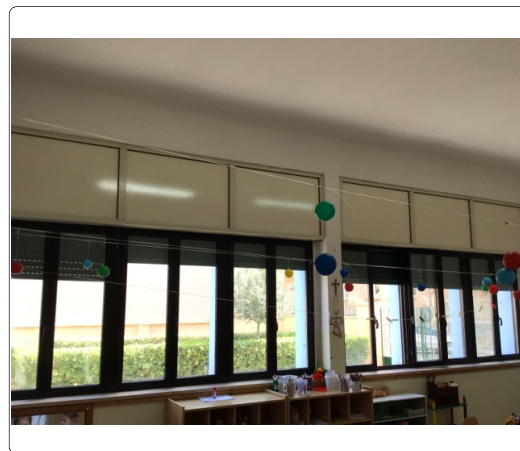
14-5

Criticità rilevata
finestra inadeguata/pericolosa

Aula

È indicata la somma di tutte le finestre presenti nelle aree dell'edificio accessibili agli alunni.

Inserimento di nuovo serramento previa rimozione dell'esistente e modifiche, tramite opere murarie, delle dimensioni del vano.

L'infisso avrà parapetto fisso di cm 100 preferibilmente con parte opaca non più alta di cm 60 dal piano di calpestio. Nelle finestre lo spigolo vivo della traversa inferiore dell'anta apribile dovrà avere una sagoma opportunamente arrotondata o protetta al fine di non provocare infortuni. Le maniglie preferibilmente azionabili con sforzo verticale, dovranno essere poste ad un'altezza compresa tra cm 110 e cm 130. Il vetro sarà di tipo antinfortunistico.

Su luoghi di passaggio (corridoi ed atri, aule di scuole, ecc.) si consiglia l'inserimento di serramenti con anta a ribalta che non creino eccessivo ingombro

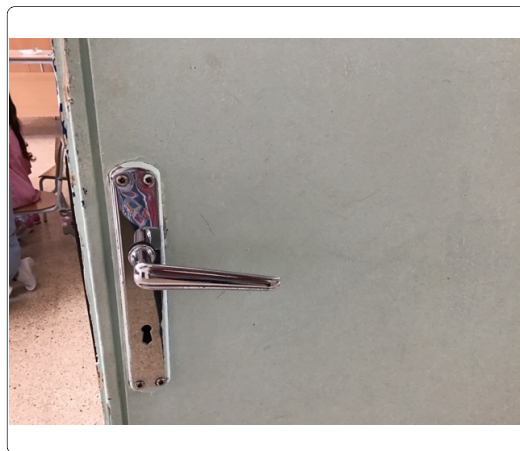
14-6

Criticità rilevata
maniglia inadeguata

Aula

Somma di tutte le maniglie inadeguate delle aule.

Inserimento di maniglia previa rimozione dell'esistente. La maniglia sarà preferibilmente del tipo a leva, opportunamente curvata ed arrotondata e sarà facilmente manovrabile e percepibile, realizzata in materiale che garantisca un contatto caldo e confortevole. Sulle porte sarà preferibile utilizzare maniglie con curvatura verso l'interno, prive di parti taglienti o appuntite che verranno poste ad un'altezza compresa tra cm 85 e 95 dal pavimento. Su finestre e portefinestre saranno preferibili maniglie a leva utilizzabili con sforzo di tipo verticale, poste ad altezza compresa tra cm 100 e cm 130 dal pavimento.

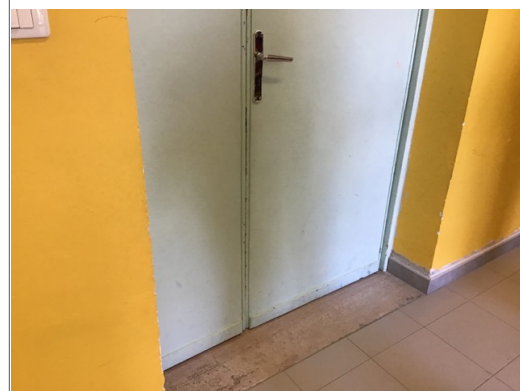
14-7

Criticità rilevata
protezione spigoli vivi inadeguata

Corridoio

La dimensione indica la somma delle protezioni necessarie ai lati di ogni porta e delle murature sporgenti.

Sostituzione della protezione con pannello o striscia di materiale morbido ed elastico ad elevata elasticità ed assorbimento d'urto.

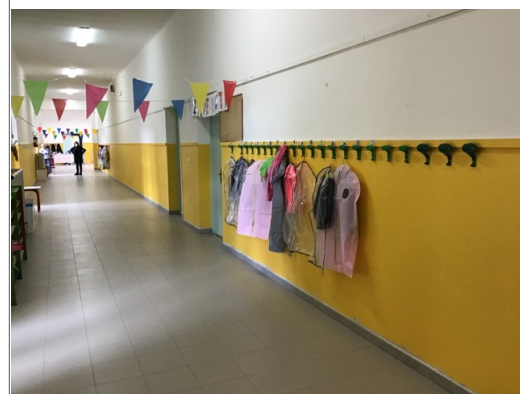
14-8

Mensola/appendiabiti: **assenza**

Corridoio

Gli attaccapanni sono posti ad una altezza eccessiva perchè le operatrici scolastiche temono incidenti agli alunni se ad altezza adeguata. Si consiglia un inserimento in nicchie ove porre degli attaccapanni con forme non spigolose.

Inserimento di una mensola porta oggetti e di supporto appendiabiti. L'oggetto va fissato a muro, deve essere realizzato con materiale antitrauma, privo di elementi appuntiti o pericolosi all'urto. L'altezza suggerita è di cm 90 per la mensola e cm. 140 massimo da terra per l'appendiabiti.

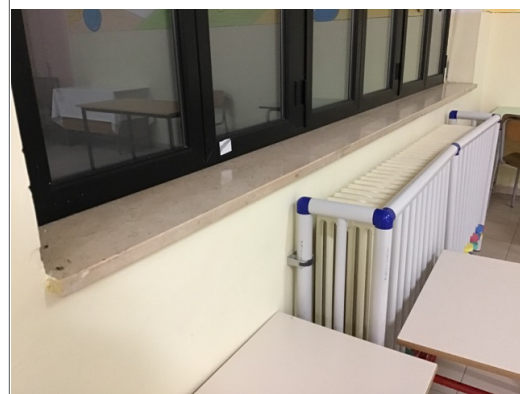
14-9

Criticità rilevata
protezione spigoli vivi inadeguata

Corridoio

Somma dei davanzali da proteggere nelle aule frequentate dai bambini.

Sostituzione della protezione con pannello o striscia di materiale morbido ed elastico ad elevata elasticità ed assorbimento d'urto.

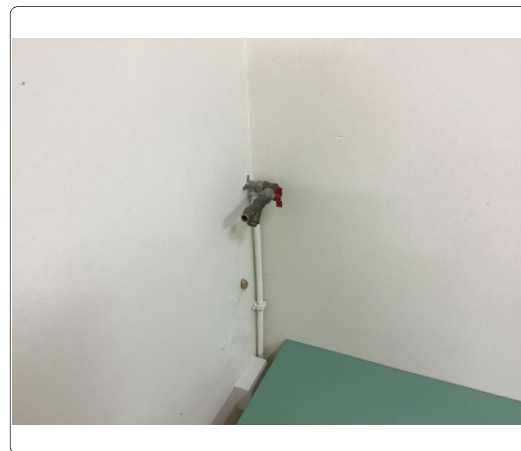
14-10

Criticità rilevata
protezione spigoli vivi inadeguata

Aula

Protezione adeguata od eliminazione del tubo che può essere causa di infortunio.

Sostituzione della protezione con pannello o striscia di materiale morbido ed elastico ad elevata elasticità ed assorbimento d'urto.

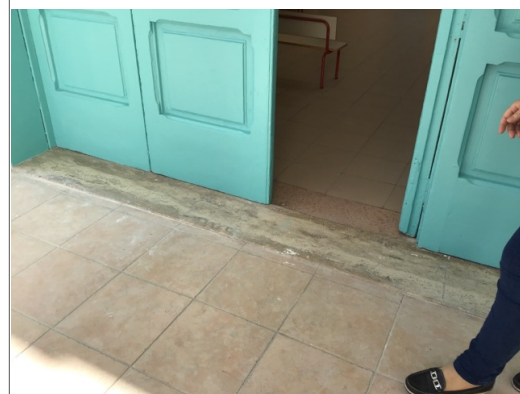
14-11

Dislivello causato da **gradino max 2,5 cm**

Accesso edificio

Somma del lato interno ed esterno del cordolo.

Arrotondamento dell'angolo mediante fresatura del materiale.

La fresatura può essere una superficie inclinata a 45° oppure arrotondata manualmente con utensile idoneo (raggio di smussatura non inferiore a 1 cm)

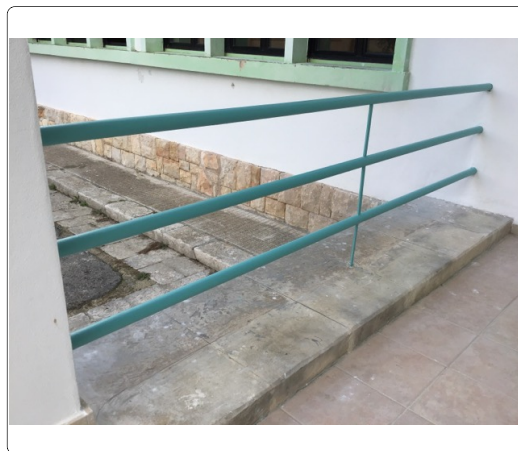
14-12

Criticità rilevata
parapetto: assenza/inadeguatezza

Area esterna

Inserimento di parapetto con altezza non inferiore a cm 100 con struttura inattraversabile da una sfera di diametro superiore ai 10 cm. Il parapetto dovrà essere realizzato in modo da consentire una libera visuale verso l'esterno del fabbricato: per questo motivo le parti in muratura o di materiale non trasparente non dovranno superare l'altezza di cm 60 e i rimanenti 40 cm saranno realizzati con profilati di metallo o pannelli trasparenti. Nel caso in cui il parapetto venga realizzato con profilati verticali o reticolati di metallo o i vuoti creati dalle maglie incrociate dovranno avere dimensioni superiori a cm 5x10 e che venga realizzato uno zoccolo in muratura dell'altezza minima di cm 10 di collegamento al pavimento.

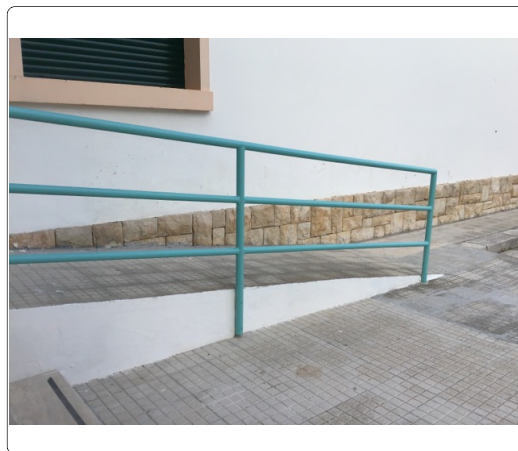
14-13

Scivolo interno all'edificio con **pendenza eccessiva**

Rampe

Demolizione della rampa esistente e **ricostruzione** della stessa con pendenza longitudinale tale da consentirne l'agevole superamento da parte di tutti (preferibilmente inferiore/uguale al 5%). La pavimentazione dovrà essere antisdrucchiolabile, uniforme e compatta. La rampa dovrà avere larghezza non inferiore a cm 100 (se possibile larghezza 150 cm). Per lunghezze superiori a 10 m è necessario interrompere la rampa con un piano orizzontale intermedio di dimensioni non inferiori a cm 150x150.

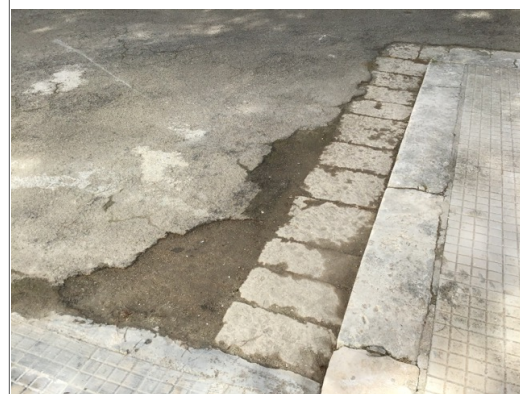
14-14

Presenza di sconnessioni, buche isolate, deformazioni della pavimentazione esistente, assenza di porzioni di essa.

Area esterna

Adeguamento della pavimentazione dissestata tramite **demolizione e rifacimento del tappetino d'usura o sostituzione di parte di essa**, con finitura tale da rendere il piano di calpestio perfettamente complanare e raccordato adeguatamente alla pavimentazione esistente.

-
ATTENZIONE !
Occorre fare una buona rasatura della finitura superficiale per evitare di creare altre criticità sulla pavimentazione per le persone con difficoltà motorie.
