PATTINODROMO

Via Udine, 80 72023 Mesagne BR

PEBA MESAGNE - AMBITO EDILIZIO CRITICITA' RILEVATE - RESOCONTO - STIMA

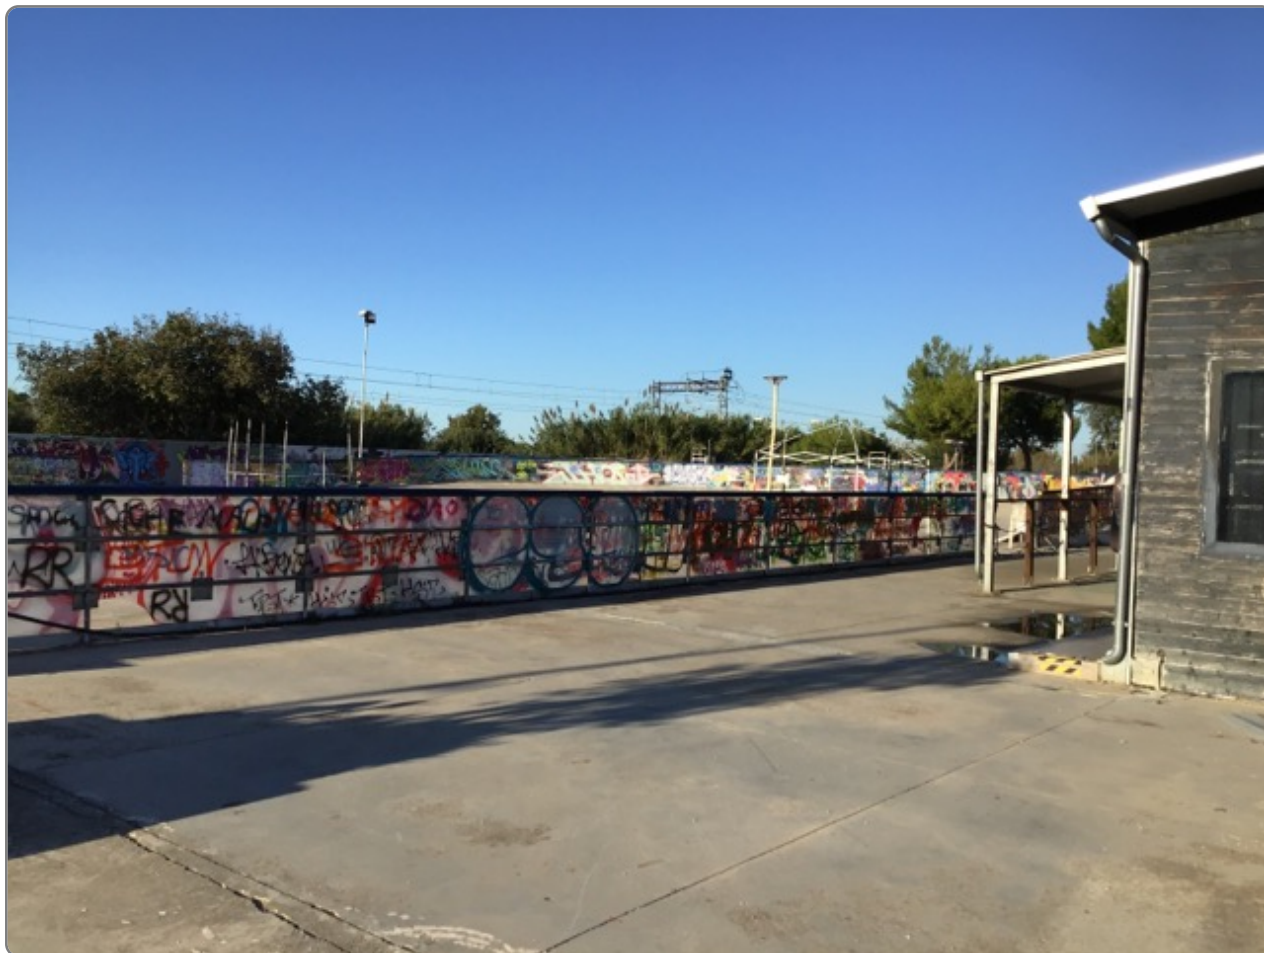
La struttura si presenta in un'area periferica di fronte ad una scuola e a lato del palazzetto attualmente in cantiere.

È uno spazio di ducato soprattutto ai giovani, non in buono stato di manutenzione, infatti sono presenti lievi sconnessioni della pavimentazione in tutta l'area attorno al pattinodromo. Vi è un utente con disabilità motorie che si allena ed entra nell'area direttamente con la propria auto. Il capannone prefabbricato ospita un bar e una sala attività con un bagno riservato parzialmente accessibile a causa di un gradino all'ingresso. Va fatta attenzione agli accessi esterni che presentano dislivelli e sconnessioni. Non sono presenti segnaletiche tattili di orientamento per utenti non vedenti,

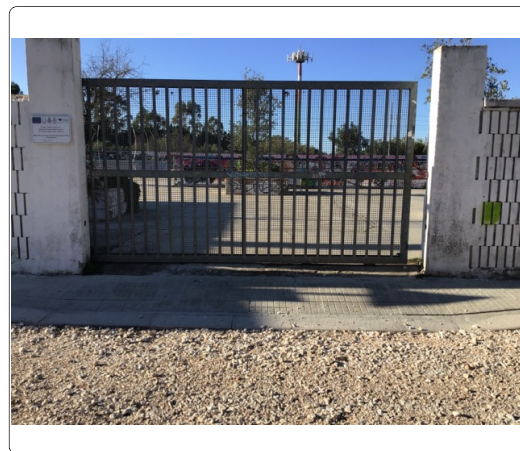
2-1

Passo carraio inadeguato

Adeguamento passo carraio tramite realizzazione di marciapiedi in rilevato, **abbassando in parte la quota del percorso esistente, in modo da ottenere un doppio piano inclinato, perpendicolare al senso di marcia** e la cui pendenza non supera il 5%. Il manufatto è completo di elemento di raccordo per l'attraversamento dei veicoli (pendenza minima del 15%); la porzione di percorso orizzontale, utile per i pedoni, deve essere di larghezza minima 120 cm.

Occorre fare una buona rasatura della finitura superficiale per evitare di creare altre criticità sulla pavimentazione per le persone con difficoltà motorie.

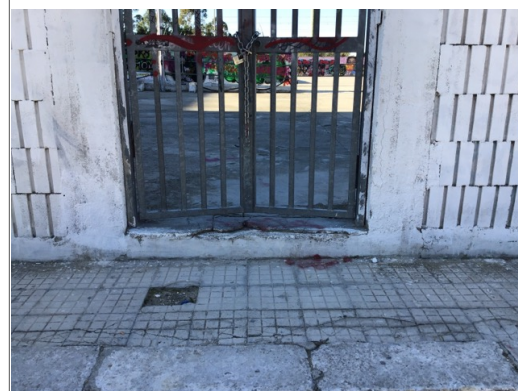
2-2

Criticità rilevata
rampa: assenza

Nuova realizzazione di rampa per il superamento del dislivello.

La rampa dovrà avere una pendenza longitudinale tale da consentirne l'agevole superamento da parte di tutti (preferibilmente inferiore al 5%), e pendenza trasversale non superiore all'1%. La pavimentazione dovrà essere antidrucciolevole, uniforme e compatta. La rampa dovrà avere larghezza non inferiore a cm 90 (se possibile larghezza 150 cm) ed essere dotata di cordoli battiruota laterali di altezza non inferiore a cm 10. Per lunghezze superiori a 10 m sarà necessario interrompere la rampa con un piano orizzontale intermedio di dimensioni non inferiori a cm 150x150.

Decidere se creare una rampa interna o esterna, occupando il marciapiede in via Udine.

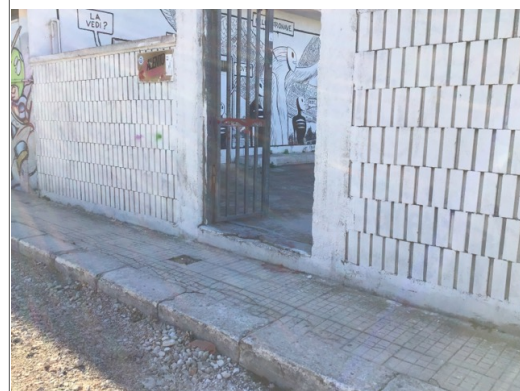
2-3

Assenza di segnalazione **tattilo-plantare** come linea guida
all'orientamento delle persone non vedenti

Inserimento di segnalazione tattile costituita da fascia di larghezza 60 cm trattata a righe parallele con funzione di orientamento o intercettazione di un servizio pubblico.

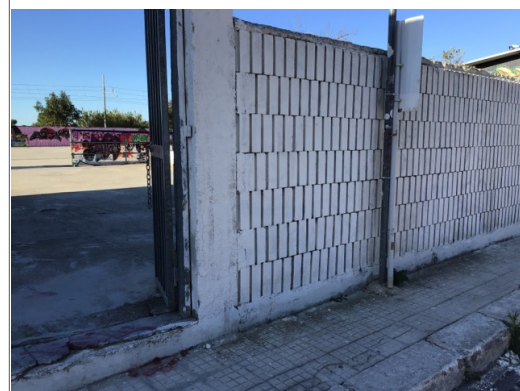
2-4

Assenza di segnaletica informativa e di orientamento su supporto

Installazione di mappa tattile quale rappresentazione in rilievo della planimetria di un ambiente, con l'indicazione dei principali punti di riferimento utili agli utenti dell'edificio o dello spazio. Deve risultare di facile lettura visiva, tramite forte contrasto cromatico e facile percezione tattile data dal rilievo, che deve riportare la planimetria e le descrizioni in caratteri Braille e normali.

L'informazione di tipo tattile a parete (verticale) deve essere posizionata ad un'altezza non superiore a cm 150 e non inferiore a cm 130 da terra. Qualora la targa sia collocata orizzontalmente, questa deve avere una inclinazione di 30° ed essere ad una altezza di cm 90 da terra. Per la lettura tattile è sempre consigliabile la disposizione su piano inclinato a 30°.

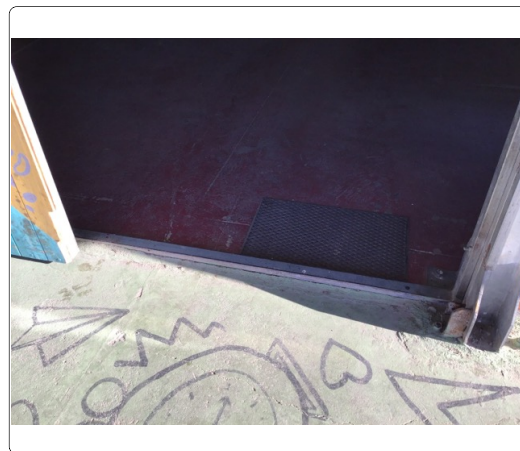
Discontinuità della pavimentazione

Realizzazione di **piccolo raccordo metallico** mediante applicazione di una lamina zigrinata al fine di eliminare il vuoto tra i due piani adiacenti.

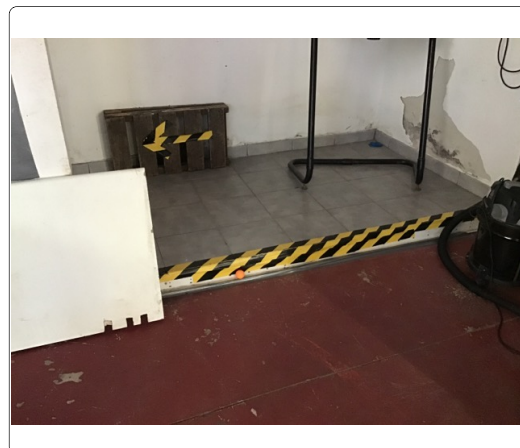
2-6

Criticità rilevata
rampa: assenza

Nuova realizzazione di rampa per il superamento del dislivello.

La rampa dovrà avere una pendenza longitudinale tale da consentirne l'agevole superamento da parte di tutti (preferibilmente inferiore al 5%), e pendenza trasversale non superiore all'1%. La pavimentazione dovrà essere antisdrucciolevole, uniforme e compatta. La rampa dovrà avere larghezza non inferiore a cm 90 (se possibile larghezza 150 cm) ed essere dotata di cordoli battiruota laterali di altezza non inferiore a cm 10. Per lunghezze superiori a 10 m sarà necessario interrompere la rampa con un piano orizzontale intermedio di dimensioni non inferiori a cm 150x150.

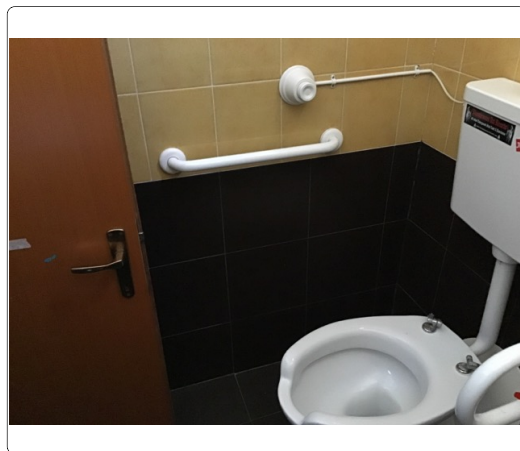
2-7

Criticità rilevata
Maniglione in posizione non adeguata

Attualmente a cm 90, da abbassare.

Rimozione del maniglione esistente e installazione di un nuovo maniglione ad altezza dal pavimento e distanza dall'asse del WC adeguate

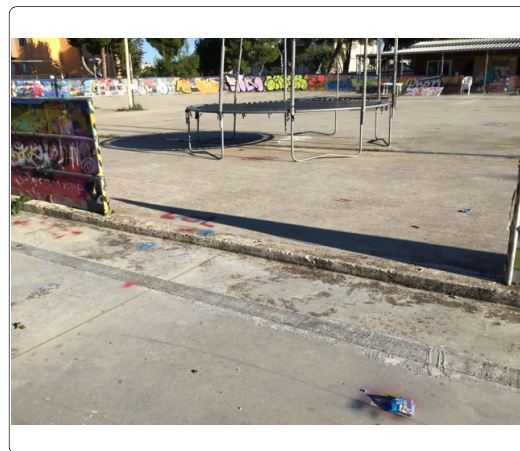
2-8

Dislivello causato da gradino di 2/30 cm

Raccordo del percorso attraverso la creazione, con **riporto** di materiale, di due rampe di lunghezza sufficiente ad ottenere una pendenza non superiore al 5% e di larghezza pari a quella del marciapiede. Qualora la rampa sia proposta sulla direttrice del pedonale la cui larghezza non dovrà essere inferiore a cm 100.

Lo stallo che dovrà essere creato al culmine della rampa sarà complanare al percorso pedonale o porticato (posto a 90°).

Ogni rampa di nuova realizzazione dovrà sempre essere corredata di cordolo battiruota o elemento di medesima risposta funzionale, nonché di corrimano, su almeno uno dei lati, visivamente percepibile anche a distanza al fine di ottenere anche una buona presegnalazione per ipovedenti.

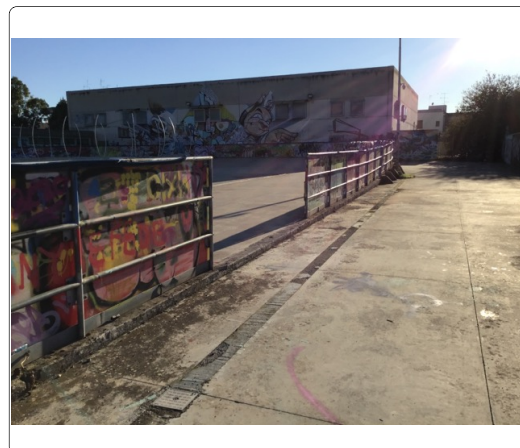
2-9

Criticità rilevata
Dislivello causato da gradino di 2/30 cm

Raccordo del percorso attraverso la creazione, con **riporto** di materiale, di due rampe di lunghezza sufficiente ad ottenere una pendenza non superiore al 5% e di larghezza pari a quella del marciapiede. Qualora la rampa sia proposta sulla direttrice del pedonale la cui larghezza non dovrà essere inferiore a cm 100.

Lo stallo che dovrà essere creato al culmine della rampa sarà complanare al percorso pedonale o porticato (posto a 90°).

Ogni rampa di nuova realizzazione dovrà sempre essere corredata di cordolo battiruota o elemento di medesima risposta funzionale, nonché di corrimano, su almeno uno dei lati, visivamente percepibile anche a distanza al fine di ottenere anche una buona presegnalazione per ipovedenti.

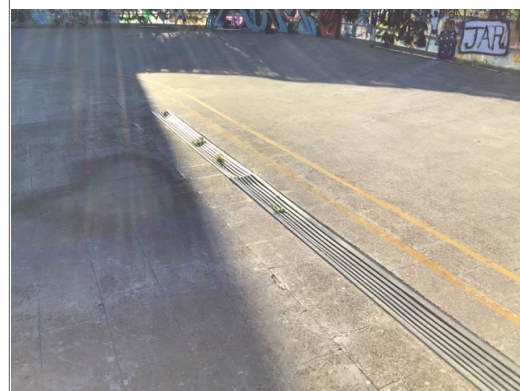
2-10

Criticità rilevata
Caditoia inadeguata

Inserimento di nuovo grigliato previa rimozione dell'esistente. Il grigliato sarà incassato e perfettamente complanare al pavimento e non dovrà avere maglie con vuoti tali da costituire ostacolo o pericolo rispetto a ruote, tacchi o bastoni. I vuoti delle griglie non potranno essere attraversati da sfere di diametro superiore ai 20 mm (preferibilmente non superiore a 15 mm); per grigliati ad elementi paralleli le fessure dovranno essere poste in senso ortogonale alla principale direzione di marcia.

Quando le dimensioni delle maglie sono di notevole larghezza e il materiale è la pietra, si suggerisce di fissare una lamiera preforata, in ottone con fori non superiori ai 10/15 mm. per ogni foro del manufatto.

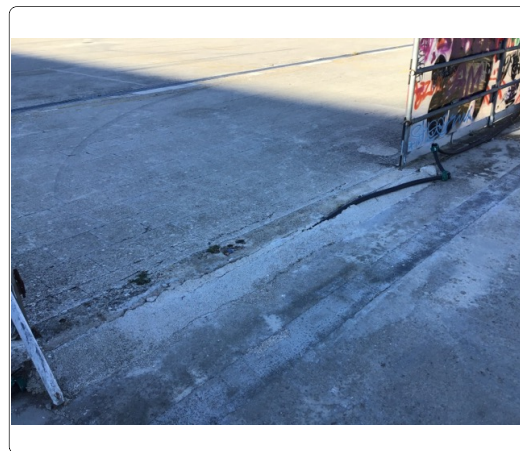
2-11

Criticità rilevata
rampa non conforme

Demolizione del manufatto esistente e **ricostruzione** in conformità alle normative vigenti.

La rampa, dovrà avere una pendenza longitudinale tale da consentirne l'agevole superamento da parte di tutti (preferibilmente inferiore al 5%), e pendenza trasversale non superiore all'1%. La pavimentazione dovrà essere antisdruciolevole, uniforme e compatta. La rampa dovrà avere larghezza non inferiore a cm 90 (se possibile larghezza 150 cm) ed essere dotata di cordoli battiruota laterali di altezza non inferiore a cm 10. Per lunghezze superiori a 10 m sarà necessario interrompere la rampa con un piano orizzontale intermedio di dimensioni non inferiori a cm 150x150.

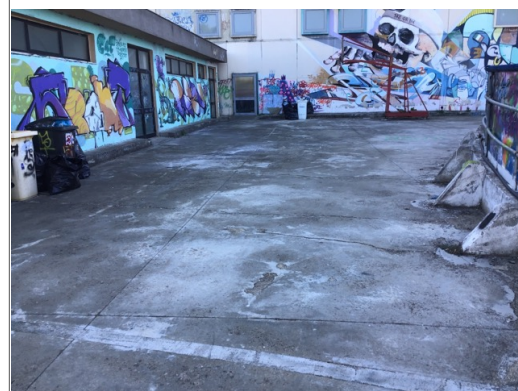
2-12

Presenza di sconnessioni, buche isolate, deformazioni della pavimentazione esistente, assenza di porzioni di essa.

Adeguamento della pavimentazione dissestata tramite **demolizione e rifacimento del tappetino d'usura o sostituzione di parte di essa**, con finitura tale da rendere il piano di calpestio perfettamente complanare e raccordato adeguatamente alla pavimentazione esistente.

-
ATTENZIONE !
Occorre fare una buona rasatura della finitura superficiale per evitare di creare altre criticità sulla pavimentazione per le persone con difficoltà motorie.

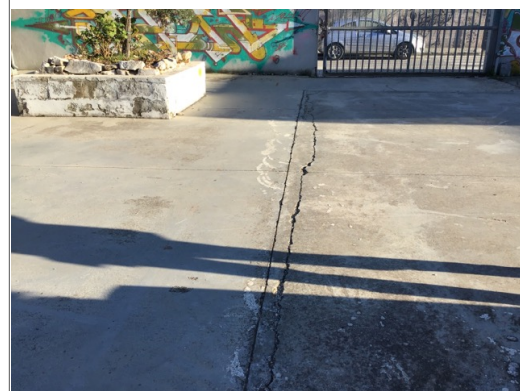
2-13

Presenza di sconnessioni, buche isolate, deformazioni della pavimentazione esistente, assenza di porzioni di essa.

Adeguamento della pavimentazione dissestata tramite **demolizione e rifacimento del tappetino d'usura o sostituzione di parte di essa**, con finitura tale da rendere il piano di calpestio perfettamente complanare e raccordato adeguatamente alla pavimentazione esistente.

-
ATTENZIONE !
Occorre fare una buona rasatura della finitura superficiale per evitare di creare altre criticità sulla pavimentazione per le persone con difficoltà motorie.

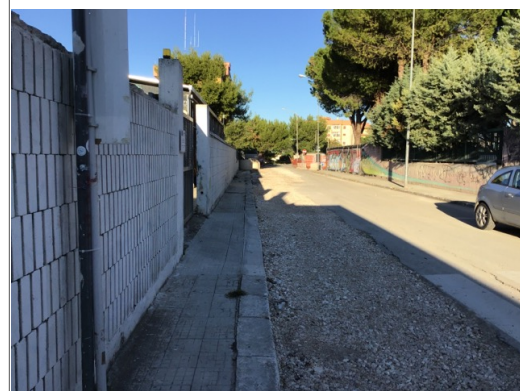
2-14

Scarsa o inesistente dotazione di parcheggi riservati ai disabili.
(**Parcheggio in linea**, parallelo al percorso pedonale)

Inserimento di un'area di parcheggio di mt 6x3,20 in aderenza al percorso pedonale.

L'area dovrà essere adeguatamente evidenziata con una segnaletica verticale, posta a cm 220 d'altezza, e da una segnaletica orizzontale che individua una zona di cm 170 di larghezza, relativa all'ingombro dell'autovettura, ed una seconda, di larghezza minima cm 150, necessaria al libero movimento dell'utente in fase di trasferimento.

La zona pedonale, se non complanare, dovrà sempre essere raccordata mediante scivolo (max 6%) con il percorso principale.
