SCUOLA MATERNA A. CAVALIERE

Viale Indipendenza, 87 72023 Mesagne Puglia

PEBA MESAGNE - AMBITO EDILIZIO CRITICITA' RILEVATE - RESOCONTO - STIMA

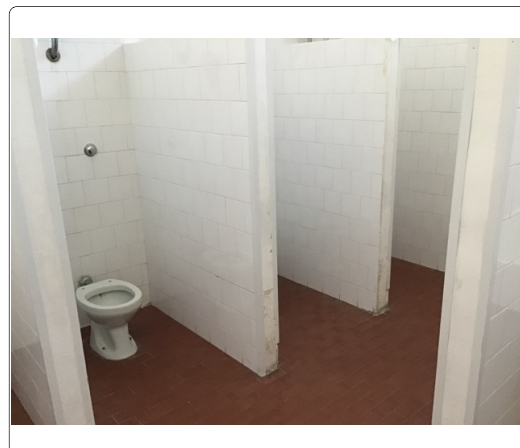
30-1

Criticità rilevata
protezione spigoli vivi inadeguata

Somma dei paraspigoli nel bagno.

Sostituzione della protezione con pannello o striscia di materiale morbido ed elastico ad elevata elasticità ed assorbimento d'urto.

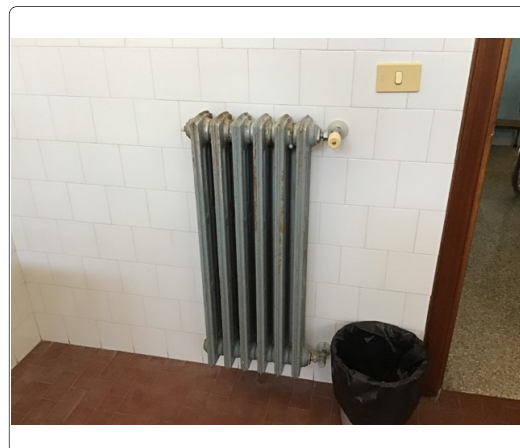
30-2

Criticità rilevata
presenza corpo radiante: da proteggere

Somma dei termosifoni nel bagno.

Inserimento di struttura protettiva atta a garantire sicurezza e protezione antiurto. Con totale assenza di spigoli e fissaggi a parete con clip di sicurezza anch'esse smussate e arrotondate. Le sbarre verticali della struttura dovranno essere collocate a distanza inferiore a 10 cm l'una dall'altra; in strutture con prevalente presenza di bambini dovranno essere dotate di ulteriori elementi ammortizzanti in materiale morbido a totale assorbimento d'urto. La schermatura del corpo radiante non dovrà ostacolare la diffusione del calore nonché la facile ed efficace pulizia del corpo stesso.

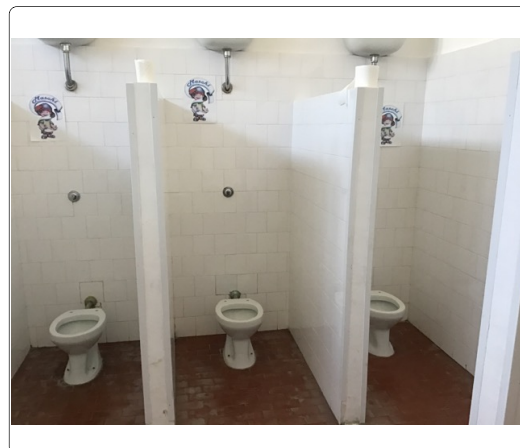
30-3

Criticità rilevata
protezione spigoli vivi inadeguata

Somma dei paraspigoli nel bagno.

Sostituzione della protezione con pannello o striscia di materiale morbido ed elastico ad elevata elasticità ed assorbimento d'urto.

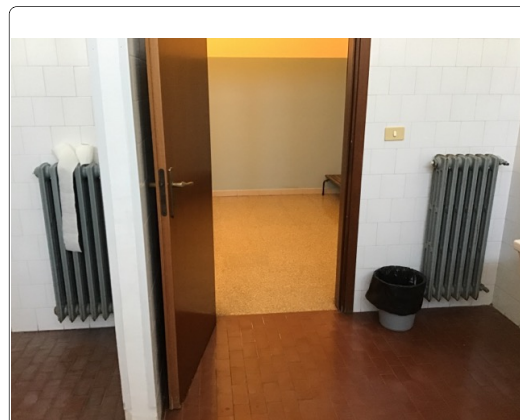
30-4

Criticità rilevata
presenza corpo radiante: da proteggere

Somma dei termosifoni nel bagno.

Inserimento di struttura protettiva atta a garantire sicurezza e protezione antiurto. Con totale assenza di spigoli e fissaggi a parete con clip di sicurezza anch'esse smussate e arrotondate. Le sbarre verticali della struttura dovranno essere collocate a distanza inferiore a 10 cm l'una dall'altra; in strutture con prevalente presenza di bambini dovranno essere dotate di ulteriori elementi ammortizzanti in materiale morbido a totale assorbimento d'urto. La schermatura del corpo radiante non dovrà ostacolare la diffusione del calore nonché la facile ed efficace pulizia del corpo stesso.

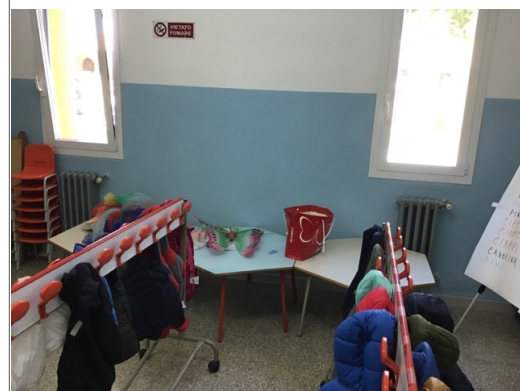
30-5

Criticità rilevata
presenza corpo radiante: da proteggere

Inserimento di struttura protettiva atta a garantire sicurezza e protezione antiurto. Con totale assenza di spigoli e fissaggi a parete con clip di sicurezza anch'esse smussate e arrotondate. Le sbarre verticali della struttura dovranno essere collocate a distanza inferiore a 10 cm l'una dall'altra; in strutture con prevalente presenza di bambini dovranno essere dotate di ulteriori elementi ammortizzanti in materiale morbido a totale assorbimento d'urto. La schermatura del corpo radiante non dovrà ostacolare la diffusione del calore nonché la facile ed efficace pulizia del corpo stesso.

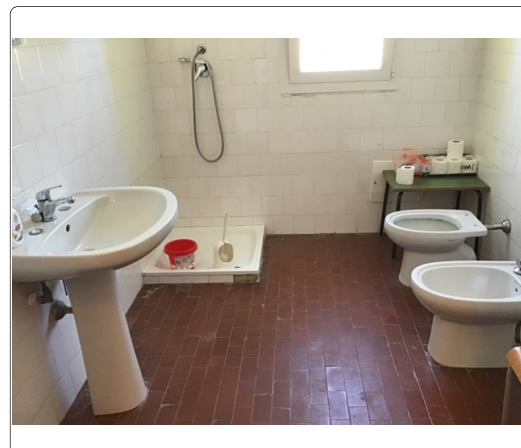
30-6

Criticità rilevata
bagno accessibile: assenza

Realizzazione ex novo di un servizio igienico a norma del D.M. 236/89.

Il locale igienico dovrà essere attrezzato con: tazza wc e accessori annessi, lavabo, specchio, corrimani, maniglioni, ecc.

Lo spazio libero necessario all'accostamento e al trasferimento laterale dalla sedia a ruote alla tazza wc dovrà essere di minimo 100 cm misurati dall'asse del sanitario. Si dovrà garantire: da un lato lo spazio adeguato per l'avvicinamento e la rotazione di una sedia a ruote, dall'altro una distanza tale da consentire a chi usa il wc un agevole appiglio ai corrimani posti sulla parete laterale (l'asse della tazza dovrà distare 40 cm dalla parete laterale o dal corrimano o maniglione di appoggio). La distanza fra il bordo anteriore della tazza e la parete posteriore dovrà essere di 75-80 cm. Il maniglione a lato della tazza sarà posizionato ad un'altezza di cm 80 dal piano di calpestio.

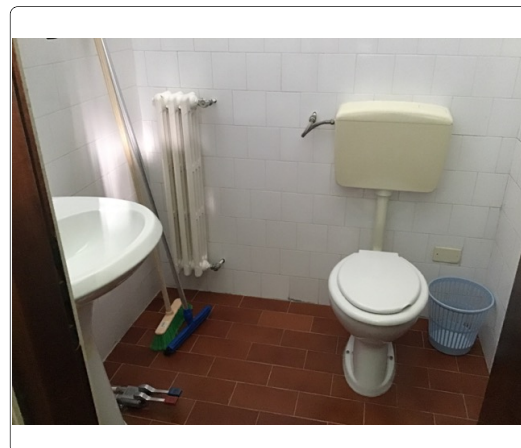
30-7

Criticità rilevata
bagno accessibile: assenza

Realizzazione ex novo di un servizio igienico a norma del D.M. 236/89.

Il locale igienico dovrà essere attrezzato con: tazza wc e accessori annessi, lavabo, specchio, corrimani, maniglioni, ecc.

Lo spazio libero necessario all'accostamento e al trasferimento laterale dalla sedia a ruote alla tazza wc dovrà essere di minimo 100 cm misurati dall'asse del sanitario. Si dovrà garantire: da un lato lo spazio adeguato per l'avvicinamento e la rotazione di una sedia a ruote, dall'altro una distanza tale da consentire a chi usa il wc un agevole appiglio ai corrimani posti sulla parete laterale (l'asse della tazza dovrà distare 40 cm dalla parete laterale o dal corrimano o maniglione di appoggio). La distanza fra il bordo anteriore della tazza e la parete posteriore dovrà essere di 75-80 cm. Il maniglione a lato della tazza sarà posizionato ad un'altezza di cm 80 dal piano di calpestio.

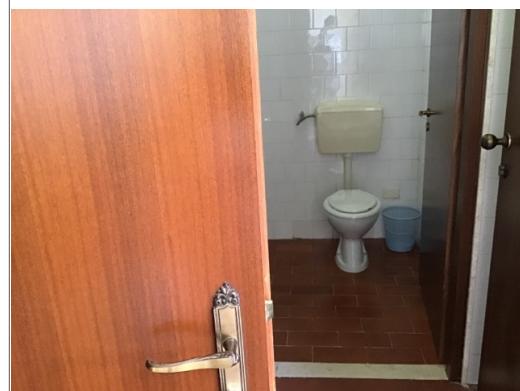
30-8

Criticità rilevata
Serramento interno **inadeguato**

Inserimento di **nuovo serramento interno** previa rimozione dell'esistente. La nuova porta avrà luce netta non inferiore a cm 75 (larghezza massima anta singola di cm 120), con maniglia per apertura posta ad altezza compresa tra cm 85 e 95 dal pavimento. L'anta dovrà essere manovrabile applicando una forza inferiore a 3,5 Kg. Eventuali parti vetrate saranno realizzate con vetro antinfortunio.

Se trattasi di un servizio igienico la porta si aprirà verso l'esterno del locale e presenterà sul lato interno un maniglione orizzontale posto a 90 cm dal pavimento.

Cambiare verso di apertura della porta verso l'esterno.

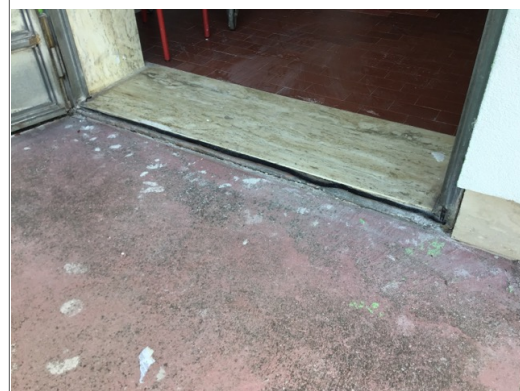
30-9

Criticità rilevata

Discontinuità della pavimentazione

Realizzazione di **piccolo raccordo metallico** mediante applicazione di una lamina zigrinata al fine di eliminare il vuoto tra i due piani adiacenti.

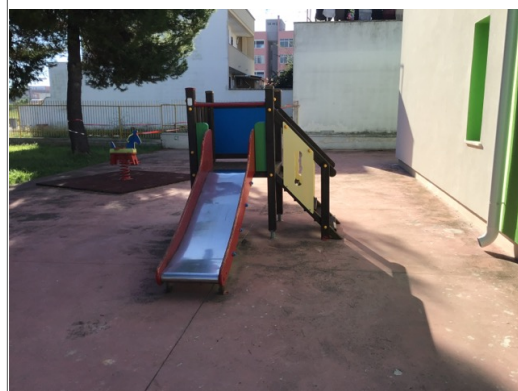
30-10

Criticità rilevata
Inserimento di pavimentazione antitrauma

Inserimento di piastrelle antitrauma di 50x50 spessore indicativo di 4,5 cm. con spinotti (idonee per giochi con altezza di caduta 1,5 mt). Si tratta di un'efficace strumento per la prevenzione degli incidenti, riducendo in modo importante l'impatto con il suolo, annullando totalmente il rischio di scivolamento.

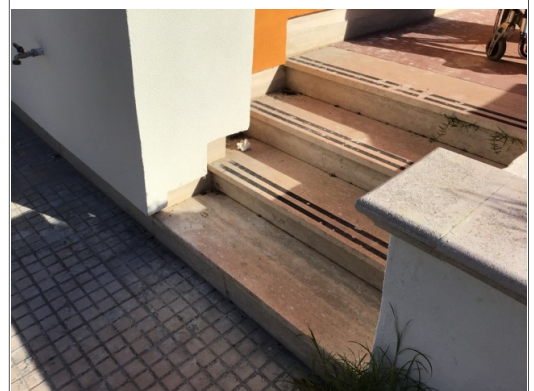
30-11

Criticità rilevata

Corrimano: **assenza/inadeguatezza**

Entrambi i lati.

Inserimento di corrimano: nel caso di un uso da parte di persone adulte il corrimano dovrà avere preferibilmente sezione con diametro di mm 40, nel caso di maggior uso da parte di bambini il diametro non dovrà superare i 30 mm. I corrimani utilizzati da parte degli adulti saranno posti ad un'altezza compresa tra 90 e 100 cm, quelli utilizzati da parte dei bambini andranno posti a un'altezza compresa tra cm 60 e cm 75. In caso di utenza mista si consiglia l'utilizzo di doppio corrimano posto alle due altezze. Il corrimano dovrà essere prolungato di cm 30 oltre il primo e l'ultimo gradino. La distanza tra il corrimano e la parete dovrà essere compresa tra i 4 e i 5 cm. Affinché le mensole di fissaggio al muro non costituiscano ostacolo sarà indispensabile posizionarle sulla parte inferiore del corrimano. Il materiale dovrà assicurare una presa sicura (anti-scivolo) ed essere gradevole al tatto. Il corrimano deve essere sempre presente su entrambi i lati della scala.

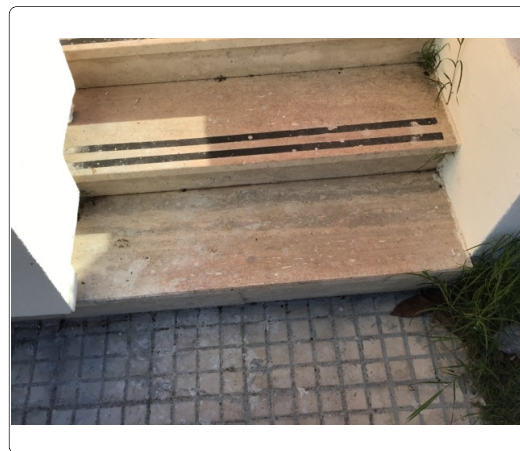
30-12

Criticità rilevata
fascia antisdrucchiolo: inadeguata

Eliminazione di fascia antisdrucchiolo che risulta pericolosa per consistenza, abrasione e larghezza.

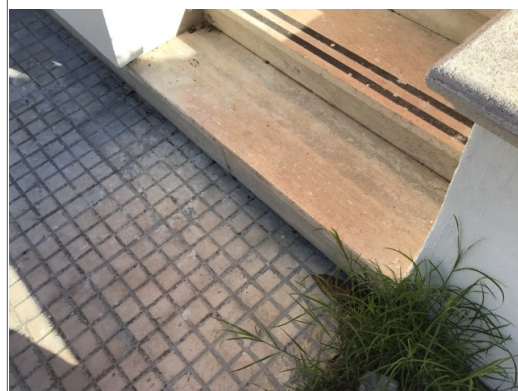
30-13

Criticità rilevata

Segnaletica a pavimento: **assenza solo fascia di pericolo**

Realizzazione di fascia a pavimento di facile **percezione tattile e visiva**, atta a segnalare il pericolo rappresentato dalla presenza di una SCALA segnale di solo pericolo, a persone non vedenti e ipovedenti.

La fascia tattilo-plantare dovrà essere collocata 20 cm. prima dell'inizio rampa e a 20 cm. dopo fine rampa. La segnaletica dovrà avere una profondità di cm. 60 ed una larghezza pari alla rampa di scale.

Al fine di rafforzare per ragioni di sicurezza e di orientamento l'andamento della o delle rampe di scale, si suggerisce all'inizio e al termine di ogni rampa di inserire una segnaletica tattile sul corrimano

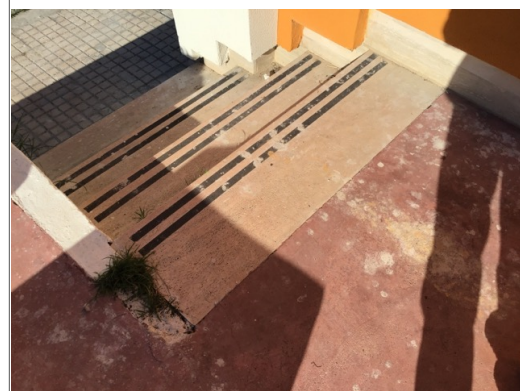
30-14

Criticità rilevata

Segnaletica a pavimento: **assenza solo fascia di pericolo**

Al fine di rafforzare per ragioni di sicurezza e di orientamento l'andamento della o delle rampe di scale, si suggerisce all'inizio e al termine di ogni rampa di inserire una segnaletica tattile sul corrimano
