SCUOLA SECONDARIA DI 1 GRADO "G.F. MAIA MATERDONA-A.MORO" - PLESSO

Via Siracusa, 16, 72023 Mesagne BR

32 - Scuola Secondaria di 1 grado "G.F. Maia Materdona-A.Moro" - Plesso "Aldo Moro"

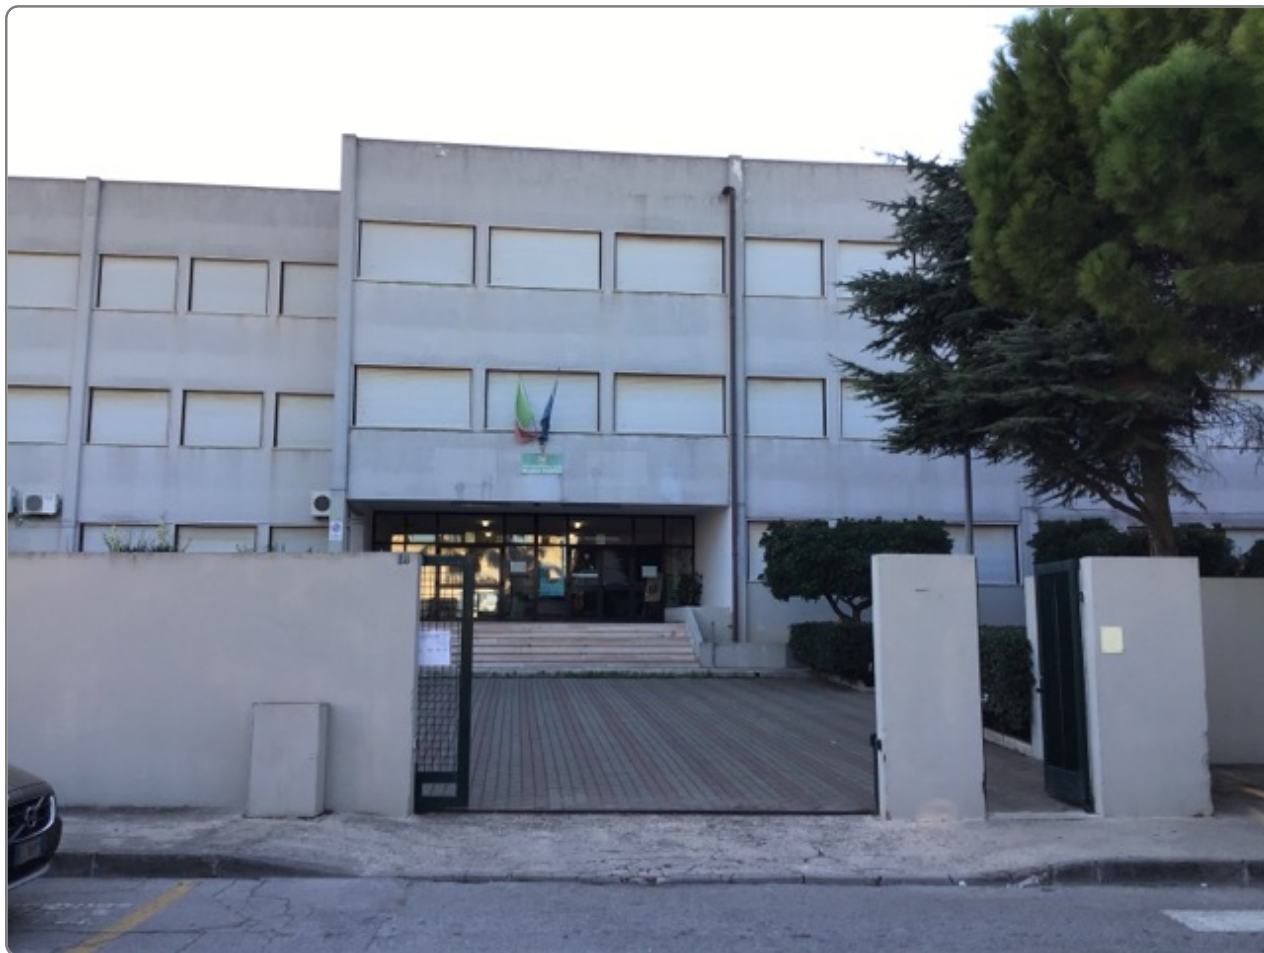
Il fabbricato, a tre piani, si trova in un'area residenziale a sud del centro storico di Mesagne. Presenta diversi gradini in ingresso, superabili attraverso una rampa con pendenza che rispetta la norma. L'area esterna è utilizzata anche come palestra e diverse parti della pavimentazione in massello autobloccante sono sconnesse. C'è una palestra aperta anche ad utenti esterni che non presenta servizi igienici accessibili, che non sono presenti neppure all'interno della scuola. C'è un ascensore che connette i diversi piani e manca ogni tipo di segnaletica tattile di orientamento per non vedenti,

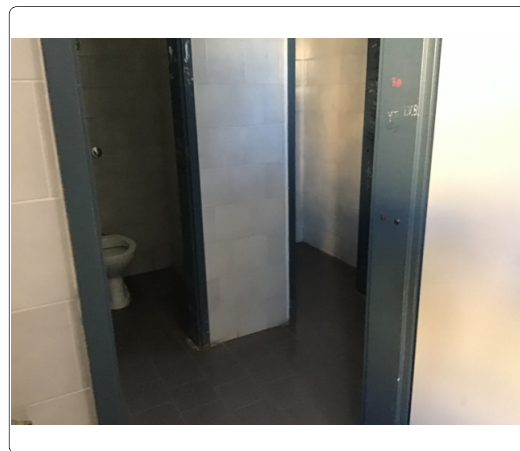
32-47

Criticità rilevata
bagno accessibile: assenza

Servizi igienici generici

Piano terra

Maschi

Realizzazione ex novo di un servizio igienico a norma del D.M. 236/89.

Il locale igienico dovrà essere attrezzato con: tazza wc e accessori annessi, lavabo, specchio, corrimani, maniglioni, ecc.

Lo spazio libero necessario all'accostamento e al trasferimento laterale dalla sedia a ruote alla tazza wc dovrà essere di minimo 100 cm misurati dall'asse del sanitario. Si dovrà garantire: da un lato lo spazio adeguato per l'avvicinamento e la rotazione di una sedia a ruote, dall'altro una distanza tale da consentire a chi usa il wc un agevole appiglio ai corrimani posti sulla parete laterale (l'asse della tazza dovrà distare 40 cm dalla parete laterale o dal corrimano o maniglione di appoggio). La distanza fra il bordo anteriore della tazza e la parete posteriore dovrà essere di 75-80 cm. Il maniglione a lato della tazza sarà posizionato ad un'altezza di cm 80 dal piano di calpestio.

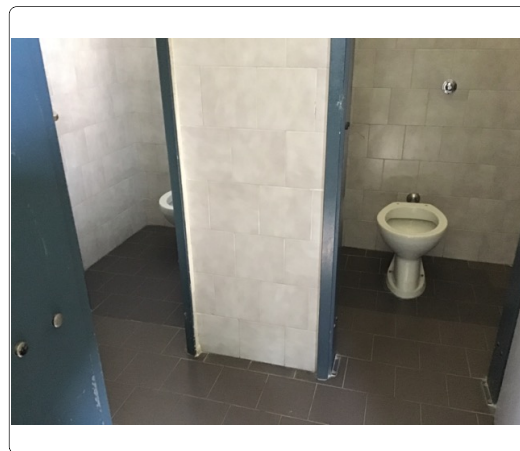
32-50

Criticità rilevata
bagno accessibile: assenza

Servizi igienici generici

Piano terra

Realizzazione ex novo di un servizio igienico a norma del D.M. 236/89.

Il locale igienico dovrà essere attrezzato con: tazza wc e accessori annessi, lavabo, specchio, corrimani, maniglioni, ecc.

Lo spazio libero necessario all'accostamento e al trasferimento laterale dalla sedia a ruote alla tazza wc dovrà essere di minimo 100 cm misurati dall'asse del sanitario. Si dovrà garantire: da un lato lo spazio adeguato per l'avvicinamento e la rotazione di una sedia a ruote, dall'altro una distanza tale da consentire a chi usa il wc un agevole appiglio ai corrimani posti sulla parete laterale (l'asse della tazza dovrà distare 40 cm dalla parete laterale o dal corrimano o maniglione di appoggio). La distanza fra il bordo anteriore della tazza e la parete posteriore dovrà essere di 75-80 cm. Il maniglione a lato della tazza sarà posizionato ad un'altezza di cm 80 dal piano di calpestio.

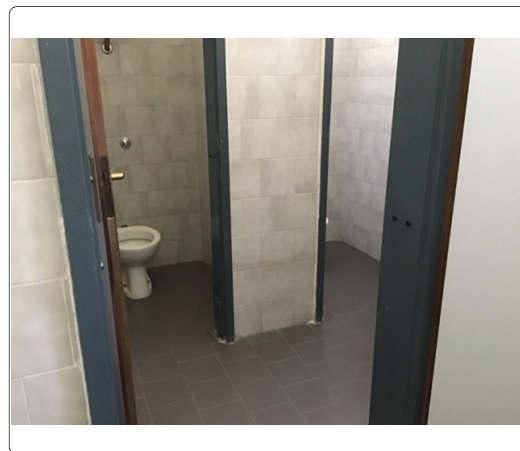
32-51

Criticità rilevata
bagno accessibile: assenza

Servizi igienici generici

Piano terra

Realizzazione ex novo di un servizio igienico a norma del D.M. 236/89.

Il locale igienico dovrà essere attrezzato con: tazza wc e accessori annessi, lavabo, specchio, corrimani, maniglioni, ecc.

Lo spazio libero necessario all'accostamento e al trasferimento laterale dalla sedia a ruote alla tazza wc dovrà essere di minimo 100 cm misurati dall'asse del sanitario. Si dovrà garantire: da un lato lo spazio adeguato per l'avvicinamento e la rotazione di una sedia a ruote, dall'altro una distanza tale da consentire a chi usa il wc un agevole appiglio ai corrimani posti sulla parete laterale (l'asse della tazza dovrà distare 40 cm dalla parete laterale o dal corrimano o maniglione di appoggio). La distanza fra il bordo anteriore della tazza e la parete posteriore dovrà essere di 75-80 cm. Il maniglione a lato della tazza sarà posizionato ad un'altezza di cm 80 dal piano di calpestio.

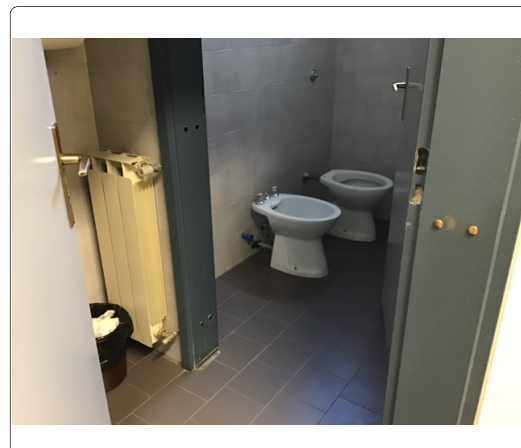
32-55

Criticità rilevata
bagno accessibile: assenza

Corridoio

Piano terra

Realizzazione ex novo di un servizio igienico a norma del D.M. 236/89.

Il locale igienico dovrà essere attrezzato con: tazza wc e accessori annessi, lavabo, specchio, corrimani, maniglioni, ecc.

Lo spazio libero necessario all'accostamento e al trasferimento laterale dalla sedia a ruote alla tazza wc dovrà essere di minimo 100 cm misurati dall'asse del sanitario. Si dovrà garantire: da un lato lo spazio adeguato per l'avvicinamento e la rotazione di una sedia a ruote, dall'altro una distanza tale da consentire a chi usa il wc un agevole appiglio ai corrimani posti sulla parete laterale (l'asse della tazza dovrà distare 40 cm dalla parete laterale o dal corrimano o maniglione di appoggio). La distanza fra il bordo anteriore della tazza e la parete posteriore dovrà essere di 75-80 cm. Il maniglione a lato della tazza sarà posizionato ad un'altezza di cm 80 dal piano di calpestio.

Cambiando senso apertura delle porte.

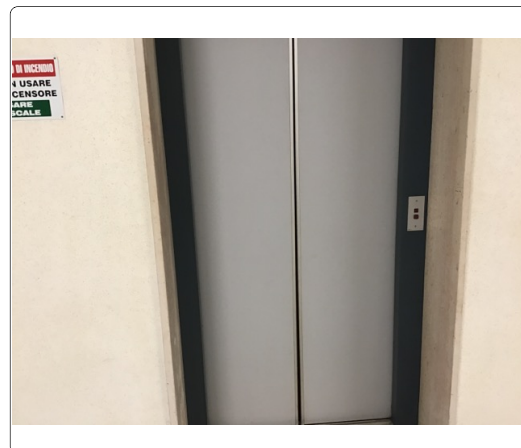
32-57

Criticità rilevata
segnalazione di arrivo al piano: assenza

Ascensori

Tutti i piani

installazione di impianto per la segnalazione sonora
di arrivo al piano all'interno della cabina
dell'ascensore.

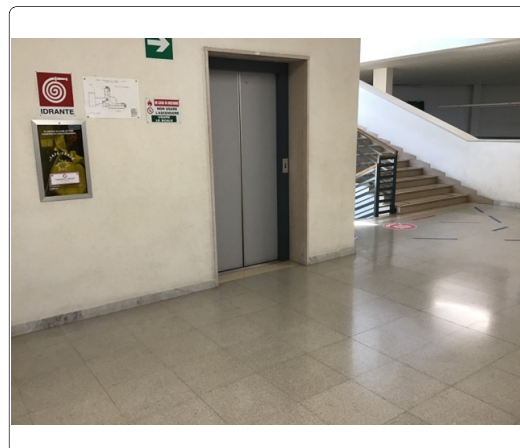
32-58

Assenza di segnalazione **tattilo-plantare** come linea guida
all'orientamento delle persone non vedenti

Corridoio
