**SCUOLA MATERNA ANDERSEN**

Via Giovanni Antonucci, 72023 Mesagne BR

# PEBA MESAGNE - AMBITO EDILIZIO CRITICITA' RILEVATE - RESOCONTO - STIMA

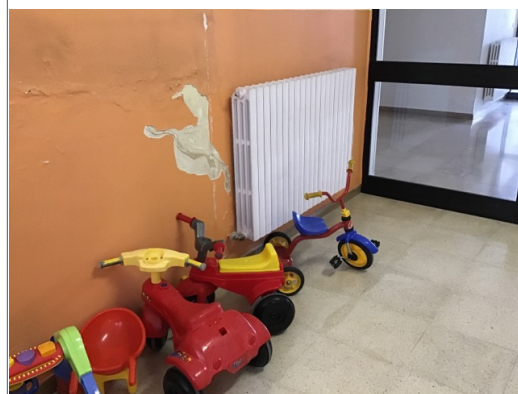
**35-1**

Criticità rilevata  
presenza corpo radiante: da proteggere

Sia in alcune aule che nel salone.

Inserimento di struttura protettiva atta a garantire sicurezza e protezione antiurto. Con totale assenza di spigoli e fissaggi a parete con clip di sicurezza anch'esse smussate e arrotondate. Le sbarre verticali della struttura dovranno essere collocate a distanza inferiore a 10 cm l'una dall'altra; in strutture con prevalente presenza di bambini dovranno essere dotate di ulteriori elementi ammortizzanti in materiale morbido a totale assorbimento d'urto. La schermatura del corpo radiante non dovrà ostacolare la diffusione del calore nonché la facile ed efficace pulizia del corpo stesso.

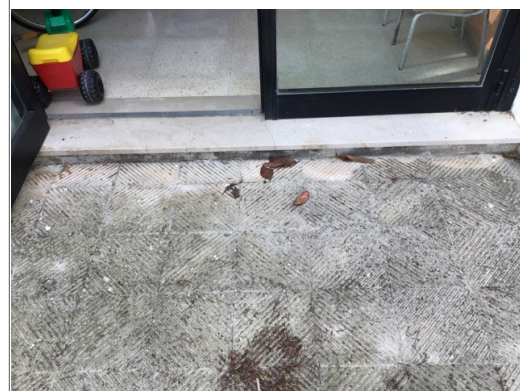
35-2

Criticità rilevata  
rampa: assenza

Nuova realizzazione di rampa per il superamento del dislivello.

La rampa dovrà avere una pendenza longitudinale tale da consentirne l'agevole superamento da parte di tutti (preferibilmente inferiore al 5%), e pendenza trasversale non superiore all'1%. La pavimentazione dovrà essere antisdrucciolevole, uniforme e compatta. La rampa dovrà avere larghezza non inferiore a cm 90 (se possibile larghezza 150 cm) ed essere dotata di cordoli battiruota laterali di altezza non inferiore a cm 10. Per lunghezze superiori a 10 m sarà necessario interrompere la rampa con un piano orizzontale intermedio di dimensioni non inferiori a cm 150x150.

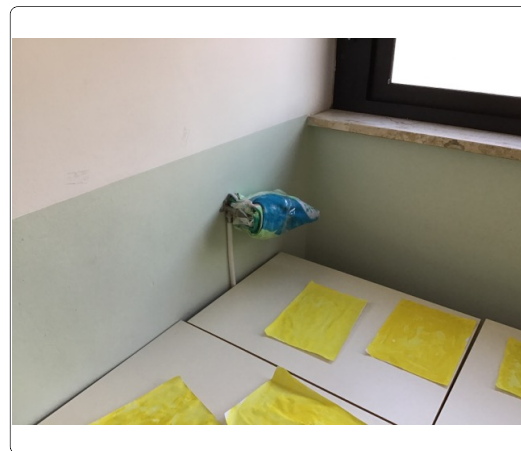
**35-3**

Criticità rilevata  
spigoli vivi: non protetti

Applicazione di pannello o striscia di materiale morbido ed elastico ad elevata elasticità ed assorbimento d'urto per la protezione di spigoli vivi di strutture murarie, finestre o complementi d'arredo.

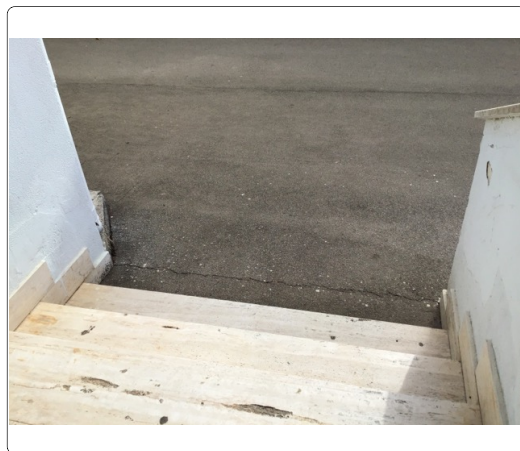
**35-4**

Criticità rilevata  
rampa: assenza

Nuova realizzazione di rampa per il superamento del dislivello.

La rampa dovrà avere una pendenza longitudinale tale da consentirne l'agevole superamento da parte di tutti (preferibilmente inferiore al 5%), e pendenza trasversale non superiore all'1%. La pavimentazione dovrà essere antidrucciolevole, uniforme e compatta. La rampa dovrà avere larghezza non inferiore a cm 90 (se possibile larghezza 150 cm) ed essere dotata di cordoli battiruota laterali di altezza non inferiore a cm 10. Per lunghezze superiori a 10 m sarà necessario interrompere la rampa con un piano orizzontale intermedio di dimensioni non inferiori a cm 150x150.

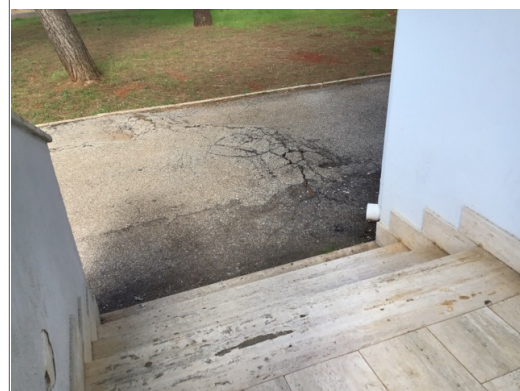
**35-5**

Criticità rilevata  
rampa: assenza

Nuova realizzazione di rampa per il superamento del dislivello.

La rampa dovrà avere una pendenza longitudinale tale da consentirne l'agevole superamento da parte di tutti (preferibilmente inferiore al 5%), e pendenza trasversale non superiore all'1%. La pavimentazione dovrà essere antisdrucciolevole, uniforme e compatta. La rampa dovrà avere larghezza non inferiore a cm 90 (se possibile larghezza 150 cm) ed essere dotata di cordoli battiruota laterali di altezza non inferiore a cm 10. Per lunghezze superiori a 10 m sarà necessario interrompere la rampa con un piano orizzontale intermedio di dimensioni non inferiori a cm 150x150.

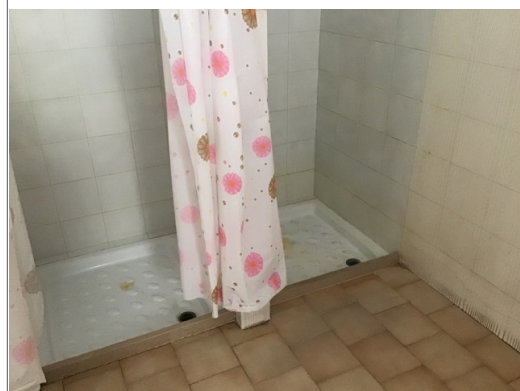
35-6

Criticità rilevata  
Piatto doccia: **inadeguato**

**Sostituzione** dell'attuale piatto doccia con uno nuovo tipo a pavimento. La zona doccia non dovrà presentare alcun gradino ma solo una leggera pendenza (mai superiore al 2%). Dovrà essere corredata da sedile ribaltabile, corrimano lungo le pareti, maniglione ribaltabile in caso di assenza di parete laterale, rubinetto a leva con miscelatore meccanico (o termostatico), doccia a telefono regolabile in altezza. La pavimentazione dovrà essere antisdrucciolevole.

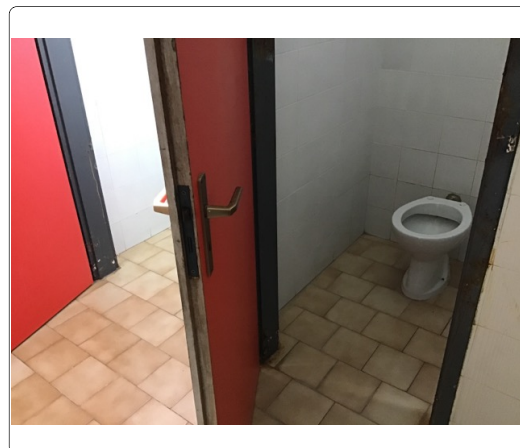
35-7

Criticità rilevata  
bagno accessibile: assenza

Realizzazione ex novo di un servizio igienico a norma del D.M. 236/89.

Il locale igienico dovrà essere attrezzato con: tazza wc e accessori annessi, lavabo, specchio, corrimani, maniglioni, ecc.

Lo spazio libero necessario all'accostamento e al trasferimento laterale dalla sedia a ruote alla tazza wc dovrà essere di minimo 100 cm misurati dall'asse del sanitario. Si dovrà garantire: da un lato lo spazio adeguato per l'avvicinamento e la rotazione di una sedia a ruote, dall'altro una distanza tale da consentire a chi usa il wc un agevole appiglio ai corrimani posti sulla parete laterale (l'asse della tazza dovrà distare 40 cm dalla parete laterale o dal corrimano o maniglione di appoggio). La distanza fra il bordo anteriore della tazza e la parete posteriore dovrà essere di 75-80 cm. Il maniglione a lato della tazza sarà posizionato ad un'altezza di cm 80 dal piano di calpestio.

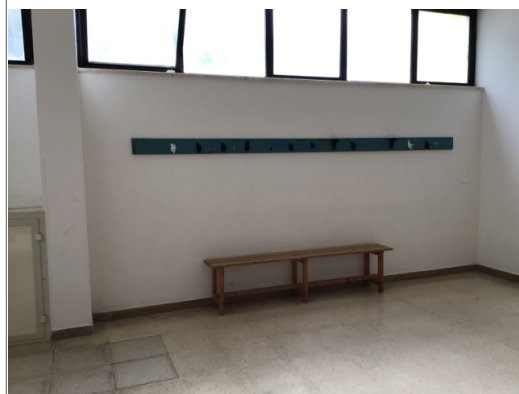
**35-8**

Attaccapanni: **posizione inadeguata**

Riposizionamento di attaccapanni a muro.  
L'attaccapanni utilizzato da persone adulte dovrà essere posizionato ad un'altezza di circa 160 cm dal piano del pavimento, avendo cura di porre alcuni appendini anche all'altezza di cm 120 che verranno utilizzati da persone di bassa statura o su sedia a ruote. In caso di utilizzo prevalente da parte di bambini l'attaccapanni sarà posto alle seguenti altezze: cm 100 per scuole materne e cm 120 per scuole elementari.

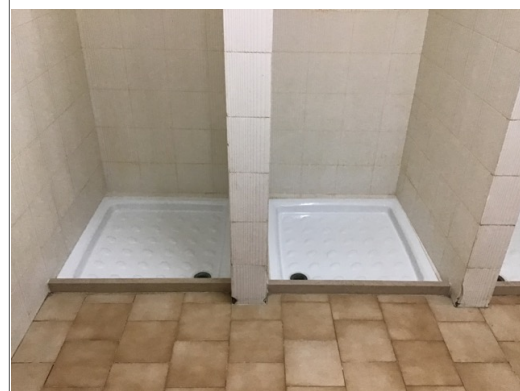
35-9

Criticità rilevata  
Piatto doccia: **inadeguato**

**Sostituzione** dell'attuale piatto doccia con uno nuovo tipo a pavimento. La zona doccia non dovrà presentare alcun gradino ma solo una leggera pendenza (mai superiore al 2%). Dovrà essere corredata da sedile ribaltabile, corrimano lungo le pareti, maniglione ribaltabile in caso di assenza di parete laterale, rubinetto a leva con miscelatore meccanico (o termostatico), doccia a telefono regolabile in altezza. La pavimentazione dovrà essere antisdrucciolevole.

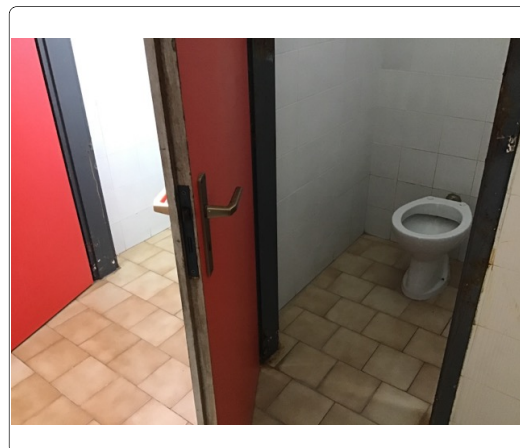
# 35-10

Criticità rilevata  
bagno accessibile: assenza

Realizzazione ex novo di un servizio igienico a norma del D.M. 236/89.

Il locale igienico dovrà essere attrezzato con: tazza wc e accessori annessi, lavabo, specchio, corrimani, maniglioni, ecc.

Lo spazio libero necessario all'accostamento e al trasferimento laterale dalla sedia a ruote alla tazza wc dovrà essere di minimo 100 cm misurati dall'asse del sanitario. Si dovrà garantire: da un lato lo spazio adeguato per l'avvicinamento e la rotazione di una sedia a ruote, dall'altro una distanza tale da consentire a chi usa il wc un agevole appiglio ai corrimani posti sulla parete laterale (l'asse della tazza dovrà distare 40 cm dalla parete laterale o dal corrimano o maniglione di appoggio). La distanza fra il bordo anteriore della tazza e la parete posteriore dovrà essere di 75-80 cm. Il maniglione a lato della tazza sarà posizionato ad un'altezza di cm 80 dal piano di calpestio.

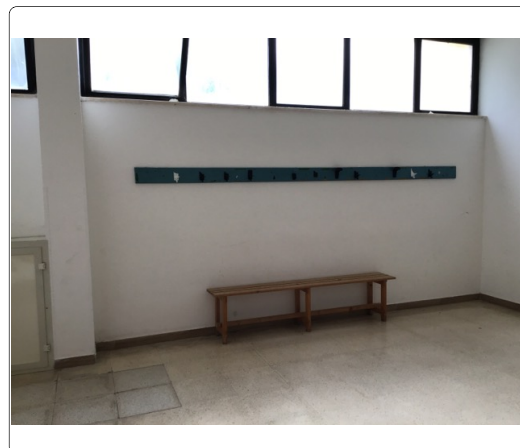
# 35-11

Attaccapanni: **posizione inadeguata**

Mancanza di manutenzione generale.

Riposizionamento di attaccapanni a muro.  
L'attaccapanni utilizzato da persone adulte dovrà essere posizionato ad un'altezza di circa 160 cm dal piano del pavimento, avendo cura di porre alcuni appendini anche all'altezza di cm 120 che verranno utilizzati da persone di bassa statura o su sedia a ruote. In caso di utilizzo prevalente da parte di bambini l'attaccapanni sarà posto alle seguenti altezze: cm 100 per scuole materne e cm 120 per scuole elementari.

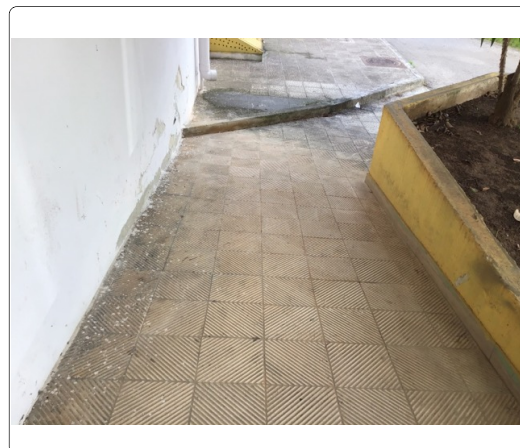
35-12

L'accesso è problematico per un dislivello di 20 cm che necessita di una rampa doppia, di conseguenza l'attraversamento pedonale dovrà essere modificato. La rampa dell'ingresso ha una pendenza eccessiva.

Criticità rilevata  
rampa non conforme

**Demolizione** del manufatto esistente e **ricostruzione** in conformità alle normative vigenti.

La rampa, dovrà avere una pendenza longitudinale tale da consentirne l'agevole superamento da parte di tutti (preferibilmente inferiore al 5%), e pendenza trasversale non superiore all'1%. La pavimentazione dovrà essere antisdrucchiabile, uniforme e compatta. La rampa dovrà avere larghezza non inferiore a cm 90 (se possibile larghezza 150 cm) ed essere dotata di cordoli battiruota laterali di altezza non inferiore a cm 10. Per lunghezze superiori a 10 m sarà necessario interrompere la rampa con un piano orizzontale intermedio di dimensioni non inferiori a cm 150x150.

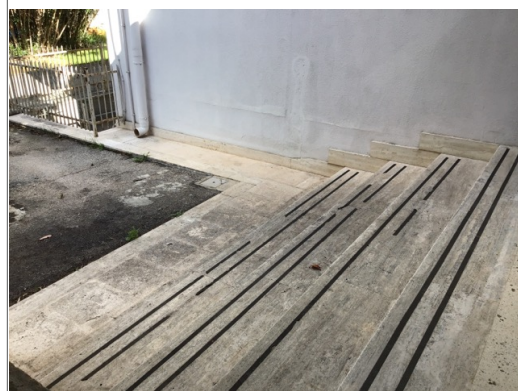
**35-13**

Corrimano: **assenza/inadeguatezza**

**Inserimento** di corrimano: nel caso di un uso da parte di persone adulte il corrimano dovrà avere preferibilmente sezione con diametro di mm 40, nel caso di maggior uso da parte di bambini il diametro non dovrà superare i 30 mm. I corrimani utilizzati da parte degli adulti saranno posti ad un'altezza compresa tra 90 e 100 cm, quelli utilizzati da parte dei bambini andranno posti a un'altezza compresa tra cm 60 e cm 75. In caso di utenza mista si consiglia l'utilizzo di doppio corrimano posto alle due altezze. Il corrimano dovrà essere prolungato di cm 30 oltre il primo e l'ultimo gradino. La distanza tra il corrimano e la parete dovrà essere compresa tra i 4 e i 5 cm. Affinché le mensole di fissaggio al muro non costituiscano ostacolo sarà indispensabile posizionarle sulla parte inferiore del corrimano. Il materiale dovrà assicurare una presa sicura (anti-scivolo) ed essere gradevole al tatto. Il corrimano deve essere sempre presente su entrambi i lati della scala.

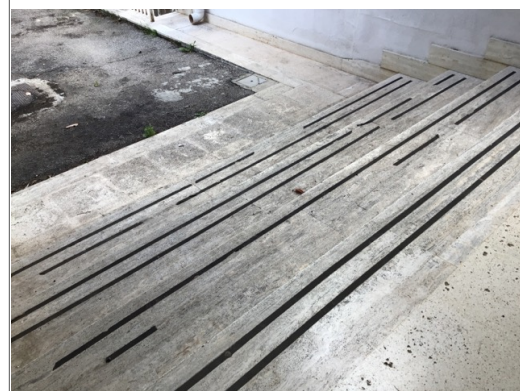
# 35-14

Criticità rilevata  
fascia antisdrucchiolo: inadeguata

Applicazione di **fascia antisdrucchiolo** previa rimozione dell'esistente, atta a rendere sicura la pavimentazione delle pedate e a fornire un'opportuna segnalazione visiva del dislivello nel pavimento, creare contrasto cromatico tra alzata e pedata sui gradini di una scala.

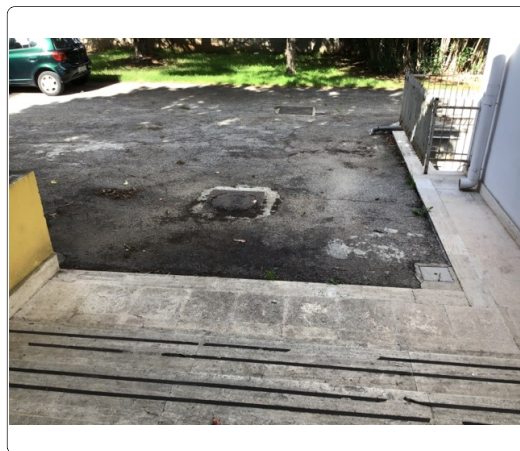
**35-15**

Segnaletica a pavimento: **assenza**

Realizzazione di fascia a pavimento di facile **percezione tattile e visiva**, atta a segnalare **l'inizio e la fine di una rampa scala** a persone non vedenti e ipovedenti.

La fascia tattilo-plantare dovrà essere collocata 20 cm. prima dell'inizio rampa e a 20 cm. dopo fine rampa. La segnaletica dovrà avere una profondità di cm. 60 ed una larghezza pari alla rampa di scale.

Al fine di rafforzare per ragioni di sicurezza e di orientamento l'andamento della o delle rampe di scale, si suggerisce all'inizio e al termine di ogni rampa di inserire una segnaletica tattile sul corrimano

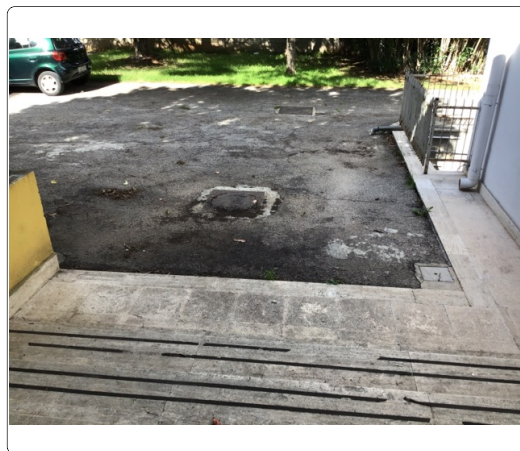
**35-16**

Segnaletica a pavimento: **assenza**

Realizzazione di fascia a pavimento di facile **percezione tattile e visiva**, atta a segnalare **l'inizio e la fine di una rampa scala** a persone non vedenti e ipovedenti.

La fascia tattilo-plantare dovrà essere collocata 20 cm. prima dell'inizio rampa e a 20 cm. dopo fine rampa. La segnaletica dovrà avere una profondità di cm. 60 ed una larghezza pari alla rampa di scale.

Al fine di rafforzare per ragioni di sicurezza e di orientamento l'andamento della o delle rampe di scale, si suggerisce all'inizio e al termine di ogni rampa di inserire una segnaletica tattile sul corrimano

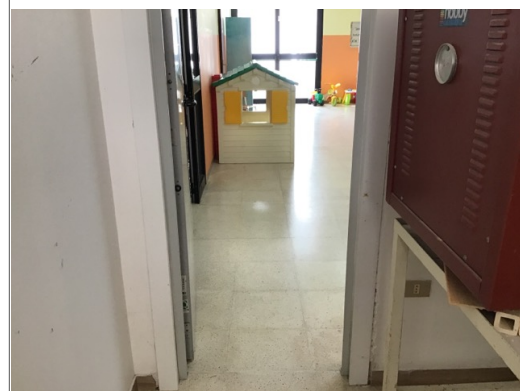
35-17

Criticità rilevata  
Serramento interno **inadeguato**

Inserimento di **nuovo serramento interno** previa rimozione dell'esistente. La nuova porta avrà luce netta non inferiore a cm 75 (larghezza massima anta singola di cm 120), con maniglia per apertura posta ad altezza compresa tra cm 85 e 95 dal pavimento. L'anta dovrà essere manovrabile applicando una forza inferiore a 3,5 Kg. Eventuali parti vetrate saranno realizzate con vetro antinfortunio.  
*Se trattasi di un servizio igienico la porta si aprirà verso l'esterno del locale e presenterà sul lato interno un maniglione orizzontale posto a 90 cm dal pavimento.*

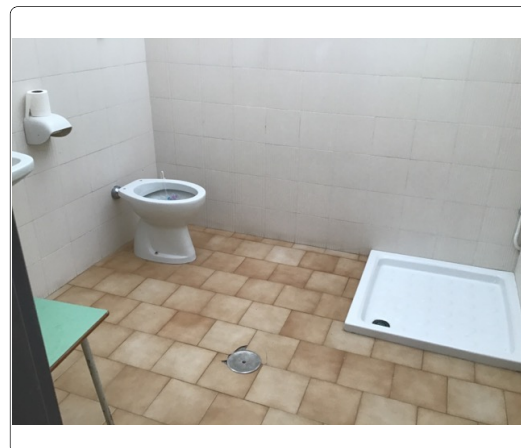
**35-18**

Criticità rilevata  
bagno accessibile: assenza

Realizzazione ex novo di un servizio igienico a norma del D.M. 236/89.

Il locale igienico dovrà essere attrezzato con: tazza wc e accessori annessi, lavabo, specchio, corrimani, maniglioni, ecc.
