SCUOLA MATERNA MIRÒ

Via Giuseppe Giusti, 56-62 72023 Mesagne BR

36 - Scuola Materna MIRò

PEBA MESAGNE - AMBITO EDILIZIO CRITICITA' RILEVATE - RESOCONTO - STIMA

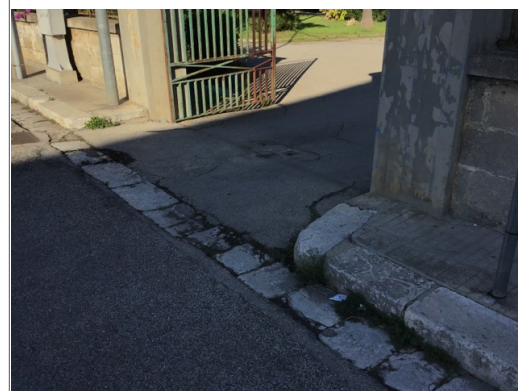
36-1

Passo carraio inadeguato

Adeguamento passo carraio tramite realizzazione di marciapiedi in rilevato, **abbassando in parte la quota del percorso esistente, in modo da ottenere un doppio piano inclinato, perpendicolare al senso di marcia** e la cui pendenza non supera il 5%. Il manufatto è completo di elemento di raccordo per l'attraversamento dei veicoli (pendenza minima del 15%); la porzione di percorso orizzontale, utile per i pedoni, deve essere di larghezza minima 120 cm.

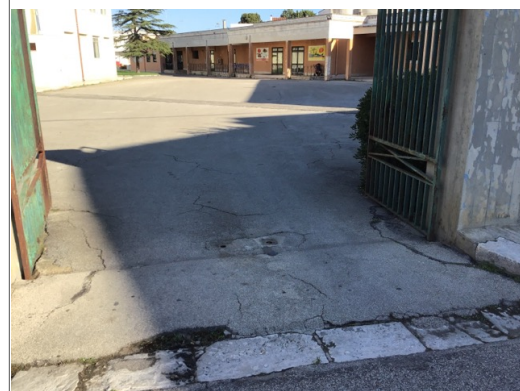
36-2

Assenza di segnalazione **tattilo-plantare** come linea guida all'orientamento delle persone non vedenti

Inserimento di segnalazione tattile costituita da fascia di larghezza 60 cm trattata a righe parallele con funzione di orientamento o intercettazione di un servizio pubblico.

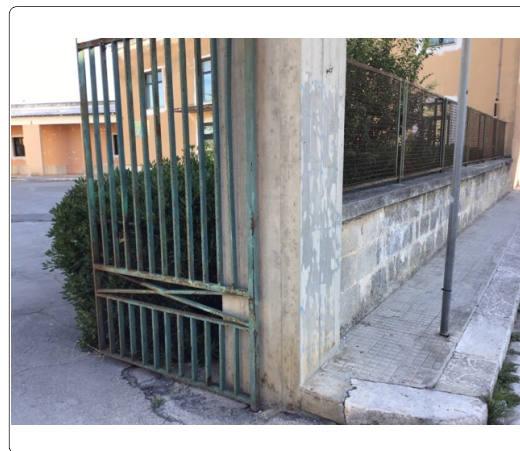
36-3

Assenza di segnaletica informativa e di orientamento su supporto

Installazione di mappa tattile quale rappresentazione in rilievo della planimetria di un ambiente, con l'indicazione dei principali punti di riferimento utili agli utenti dell'edificio o dello spazio. Deve risultare di facile lettura visiva, tramite forte contrasto cromatico e facile percezione tattile data dal rilievo, che deve riportare la planimetria e le descrizioni in caratteri Braille e normali.

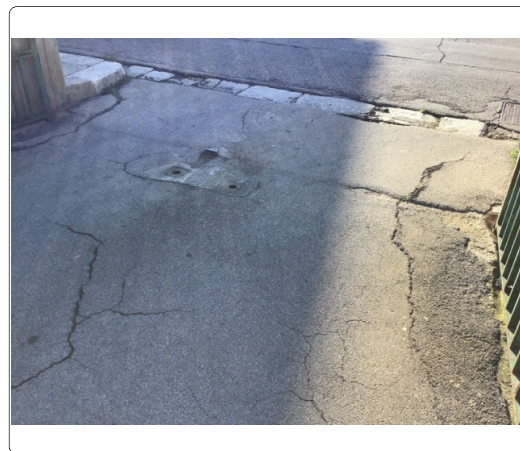
36-4

Presenza di sconnessioni, buche isolate, deformazioni della pavimentazione esistente, assenza di porzioni di essa.

Adeguamento della pavimentazione dissestata tramite **demolizione e rifacimento del tappetino d'usura o sostituzione di parte di essa**, con finitura tale da rendere il piano di calpestio perfettamente complanare e raccordato adeguatamente alla pavimentazione esistente.

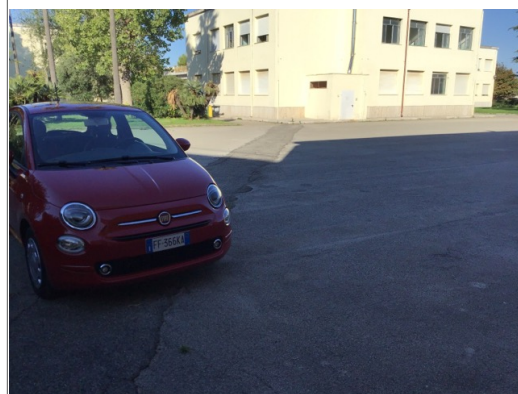
36-5

Presenza di sconnessioni, buche isolate, deformazioni della
pavimentazione esistente, assenza di porzioni di essa.

Adeguamento della pavimentazione disassata tramite
**demolizione e rifacimento del tappetino d'usura o
sostituzione di parte di essa**, con finitura tale da rendere il
piano di calpestio perfettamente complanare e raccordato
adeguatamente alla pavimentazione esistente.

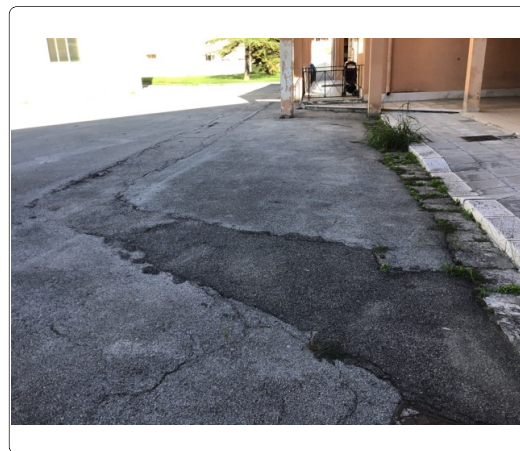
36-6

Presenza di sconnessioni, buche isolate, deformazioni della pavimentazione esistente, assenza di porzioni di essa.

Adeguamento della pavimentazione dissestata tramite **demolizione e rifacimento del tappetino d'usura o sostituzione di parte di essa**, con finitura tale da rendere il piano di calpestio perfettamente complanare e raccordato adeguatamente alla pavimentazione esistente.

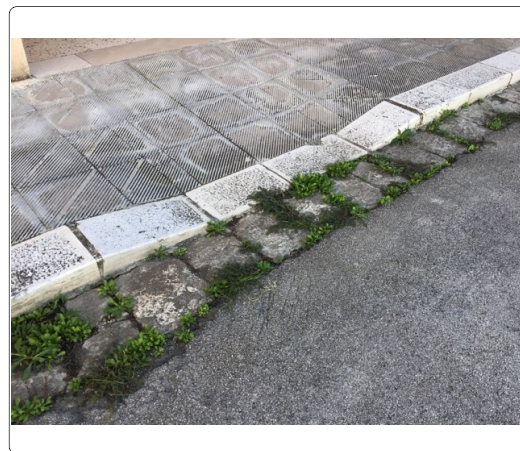
36-7

Presenza di sconnessioni, buche isolate, deformazioni della pavimentazione esistente, assenza di porzioni di essa.

Adeguamento della pavimentazione dissestata tramite **demolizione e rifacimento del tappetino d'usura o sostituzione di parte di essa**, con finitura tale da rendere il piano di calpestio perfettamente complanare e raccordato adeguatamente alla pavimentazione esistente.

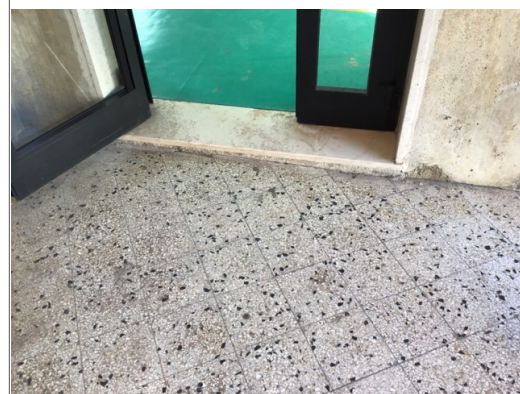
36-8

Discontinuità della pavimentazione

Realizzazione di **piccolo raccordo metallico** mediante applicazione di una lamina zigrinata al fine di eliminare il vuoto tra i due piani adiacenti.

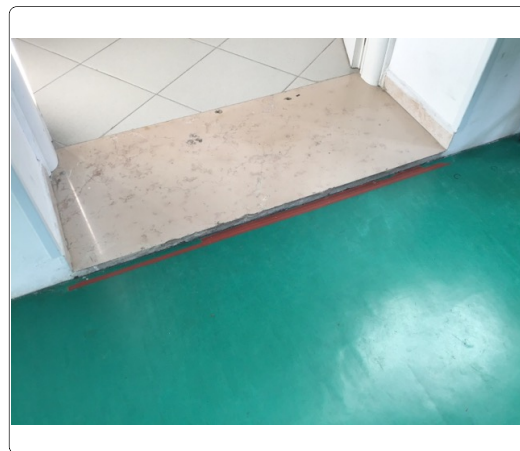
36-9

Dislivello causato da **gradino max 2,5 cm**

Arrotondamento dell'angolo mediante fresatura del materiale.

La fresatura può essere una superficie inclinata a 45° oppure arrotondata manualmente con utensile idoneo (raggio di smussatura non inferiore a 1 cm)

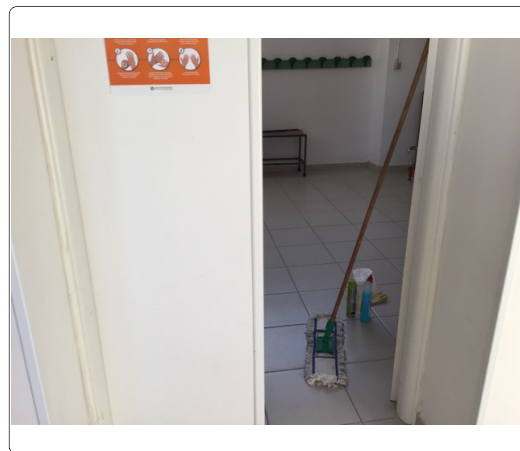
36-10

Criticità rilevata
Serramento interno **inadeguato**

Inserimento di **nuovo serramento interno** previa rimozione dell'esistente. La nuova porta avrà luce netta non inferiore a cm 75 (larghezza massima anta singola di cm 120), con maniglia per apertura posta ad altezza compresa tra cm 85 e 95 dal pavimento. L'anta dovrà essere manovrabile applicando una forza inferiore a 3,5 Kg. Eventuali parti vetrate saranno realizzate con vetro antinfortunistico. *Se trattasi di un servizio igienico la porta si aprirà verso l'esterno del locale e presenterà sul lato interno un maniglione orizzontale posto a 90 cm dal pavimento.*

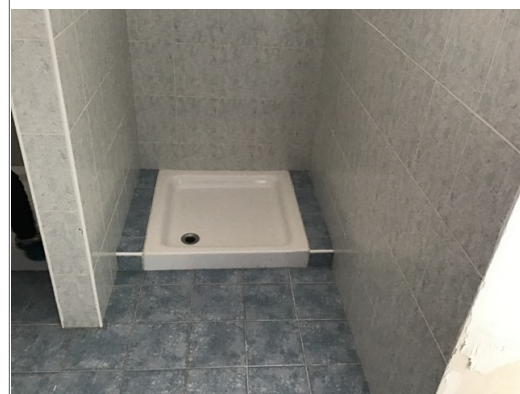
36-11

Criticità rilevata
Sedile ribaltabile: **assenza**

Inserimento di sedile ribaltabile per doccia, completo di braccioli ribaltabili e piedi per appoggio a pavimento. Fissato a parete con apposite guide, la seduta avrà dimensioni non inferiori a 40x40 cm e sarà posta a un'altezza compresa tra 45 e 50 cm dal pavimento.

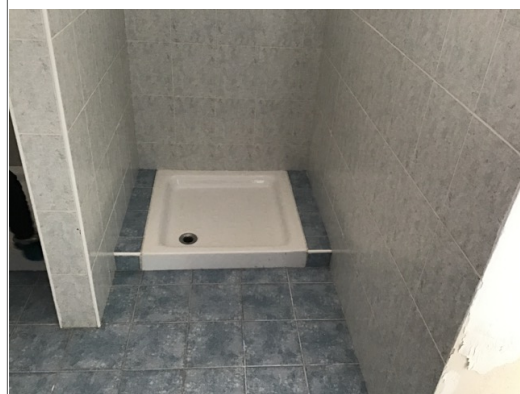
36-12

Piatto doccia a pavimento: **assenza**

Inserimento di piatto doccia a pavimento. La zona doccia non dovrà presentare alcun gradino ma solo una leggera pendenza (mai superiore al 2%). Dovrà essere corredata da corrimano lungo le pareti, maniglione ribaltabile in caso di assenza di parete laterale, rubinetto a leva con miscelatore meccanico (o termostatico), doccia a telefono regolabile in altezza. A seconda delle necessità potrà essere inserito un sedile ribaltabile e asportabile. La pavimentazione dovrà essere antisdrucciolevole.

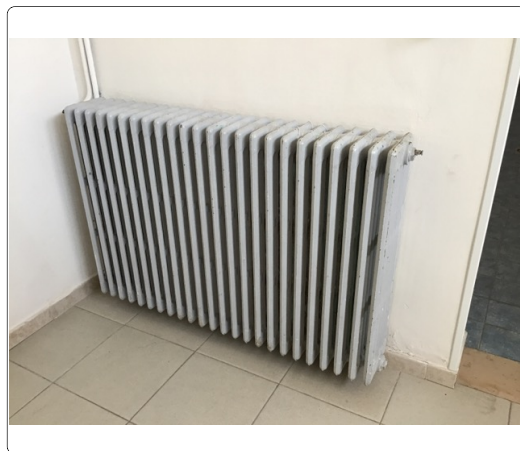
36-13

Criticità rilevata
presenza corpo radiante: da proteggere

Il numero di quattro elementi da proteggere si riferisce all'ambiente della palestra.

Inserimento di struttura protettiva atta a garantire sicurezza e protezione antiurto. Con totale assenza di spigoli e fissaggi a parete con clip di sicurezza anch'esse smussate e arrotondate. Le sbarre verticali della struttura dovranno essere collocate a distanza inferiore a 10 cm l'una dall'altra; in strutture con prevalente presenza di bambini dovranno essere dotate di ulteriori elementi ammortizzanti in materiale morbido a totale assorbimento d'urto. La schermatura del corpo radiante non dovrà ostacolare la diffusione del calore nonché la facile ed efficace pulizia del corpo stesso.

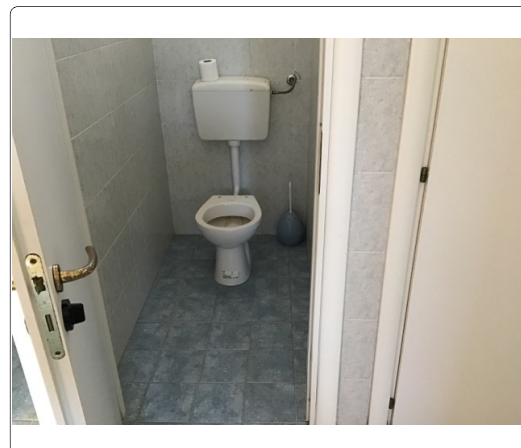
36-14

Criticità rilevata
bagno accessibile: assenza

Realizzazione ex novo di un servizio igienico a norma del D.M. 236/89.

Il locale igienico dovrà essere attrezzato con: tazza wc e accessori annessi, lavabo, specchio, corrimani, maniglioni, ecc.
