**SCUOLA MATERNA DON MILANI**

Via Udine - 72023 Mesagne BR

# PEBA MESAGNE - AMBITO EDILIZIO CRITICITA' RILEVATE - RESOCONTO - STIMA

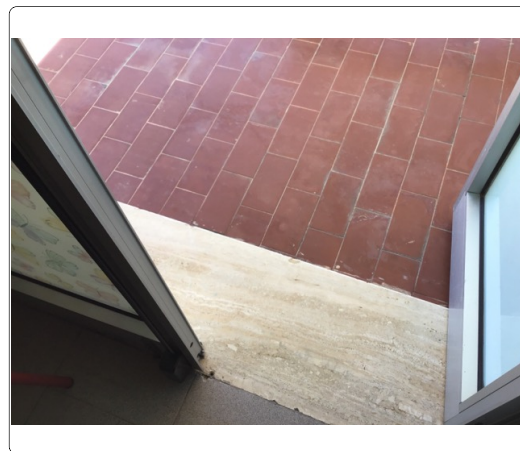
38-1

Dislivello causato da **gradino max 2,5 cm**

Accesso edificio

**Arrotondamento** dell'angolo mediante fresatura del materiale.

La fresatura può essere una superficie inclinata a 45° oppure arrotondata manualmente con utensile idoneo (raggio di smussatura non inferiore a 1 cm)

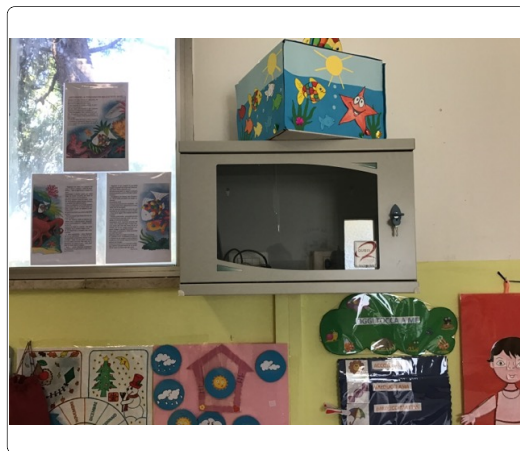
38-2

Ostacolo sporgente dal muro: **da proteggere**

Aula

Protezione dell'ostacolo attraverso **l'inserimento di struttura appoggiata al pavimento** atta a garantire sicurezza e protezione antiurto. Con totale assenza di spigoli vivi e fissaggi a parete con clip di sicurezza anch'esse smussate e arrotondate. Nel caso la struttura sia costituita da ringhiera le sbarre verticali dovranno essere collocate a distanza inferiore a 10 cm l'una dall'altra per impedire l'attraversamento della barriera di protezione.

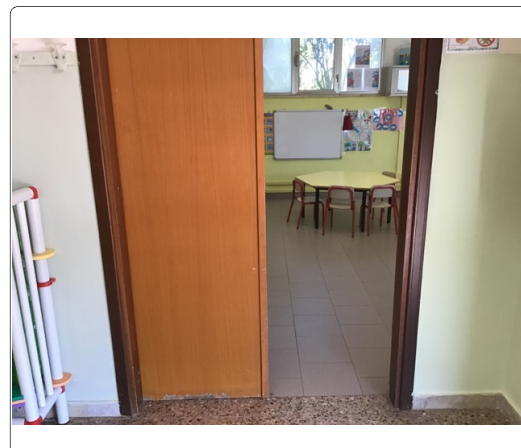
38-3

Criticità rilevata  
Serramento interno **inadeguato**

Attualmente ante da 60 cm cadauna.

Inserimento di **nuovo serramento interno** previa rimozione dell'esistente. La nuova porta avrà luce netta non inferiore a cm 75 (larghezza massima anta singola di cm 120), con maniglia per apertura posta ad altezza compresa tra cm 85 e 95 dal pavimento. L'anta dovrà essere manovrabile applicando una forza inferiore a 3,5 Kg. Eventuali parti vetrate saranno realizzate con vetro antinfortunio.  
*Se trattasi di un servizio igienico la porta si aprirà verso l'esterno del locale e presenterà sul lato interno un maniglione orizzontale posto a 90 cm dal pavimento.*

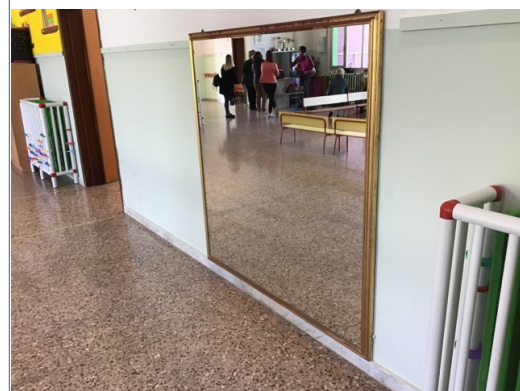
38-4

Criticità rilevata  
protezione spigoli vivi inadeguata

Corridoio

Sostituzione della protezione con pannello o striscia di materiale morbido ed elastico ad elevata elasticità ed assorbimento d'urto.

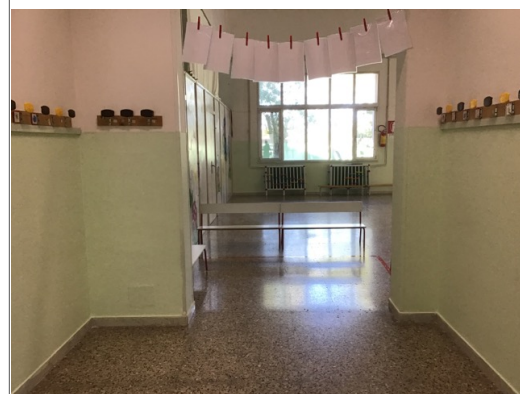
38-5

Criticità rilevata  
protezione spigoli vivi inadeguata

Corridoio

Sostituzione della protezione con pannello o striscia di materiale morbido ed elastico ad elevata elasticità ed assorbimento d'urto.

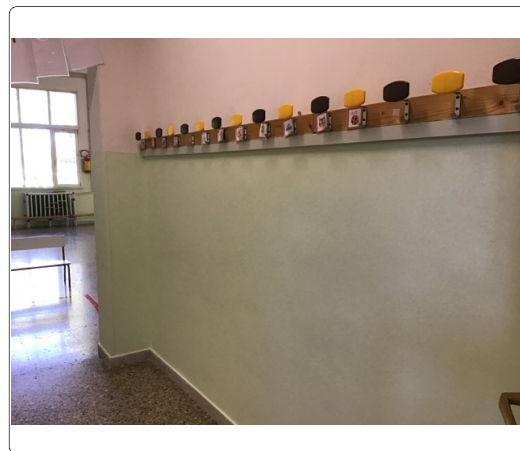
38-6

Attaccapanni: **posizione inadeguata**

Corridoio

Riposizionamento di attaccapanni a muro.

L'attaccapanni utilizzato da persone adulte dovrà essere posizionato ad un'altezza di circa 160 cm dal piano del pavimento, avendo cura di porre alcuni appendini anche all'altezza di cm 120 che verranno utilizzati da persone di bassa statura o su sedia a ruote. In caso di utilizzo prevalente da parte di bambini l'attaccapanni sarà posto alle seguenti altezze: cm 100 per scuole materne e cm 120 per scuole elementari.

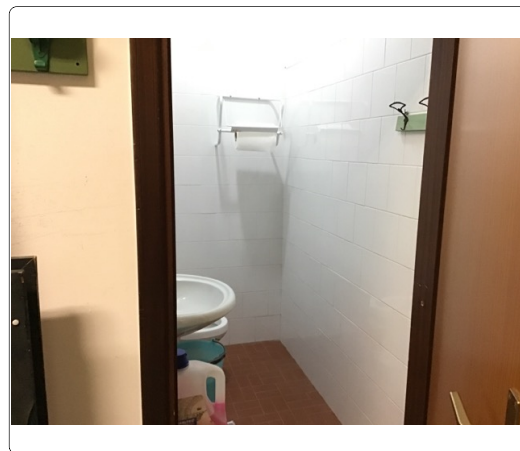
38-7

Criticità rilevata  
bagno accessibile: assenza

Servizi igienici generici

Realizzazione ex novo di un servizio igienico a norma del D.M. 236/89.

Il locale igienico dovrà essere attrezzato con: tazza wc e accessori annessi, lavabo, specchio, corrimani, maniglioni, ecc.

Lo spazio libero necessario all'accostamento e al trasferimento laterale dalla sedia a ruote alla tazza wc dovrà essere di minimo 100 cm misurati dall'asse del sanitario. Si dovrà garantire: da un lato lo spazio adeguato per l'avvicinamento e la rotazione di una sedia a ruote, dall'altro una distanza tale da consentire a chi usa il wc un agevole appiglio ai corrimani posti sulla parete laterale (l'asse della tazza dovrà distare 40 cm dalla parete laterale o dal corrimano o maniglione di appoggio). La distanza fra il bordo anteriore della tazza e la parete posteriore dovrà essere di 75-80 cm. Il maniglione a lato della tazza sarà posizionato ad un'altezza di cm 80 dal piano di calpestio.

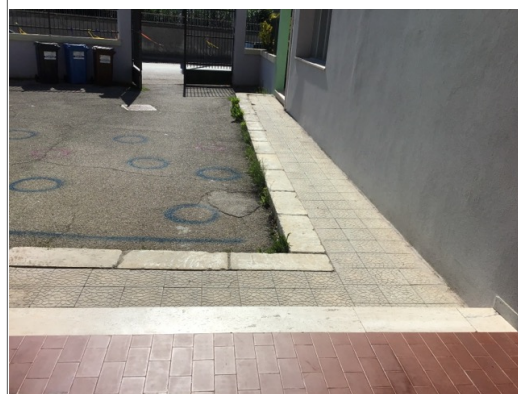
**38-8**

Criticità rilevata  
rampa: assenza

Area esterna

Nuova realizzazione di rampa per il superamento del dislivello.

La rampa dovrà avere una pendenza longitudinale tale da consentirne l'agevole superamento da parte di tutti (preferibilmente inferiore al 5%), e pendenza trasversale non superiore all'1%. La pavimentazione dovrà essere antisdrucchiabile, uniforme e compatta. La rampa dovrà avere larghezza non inferiore a cm 90 (se possibile larghezza 150 cm) ed essere dotata di cordoli battiruota laterali di altezza non inferiore a cm 10. Per lunghezze superiori a 10 m sarà necessario interrompere la rampa con un piano orizzontale intermedio di dimensioni non inferiori a cm 150x150.

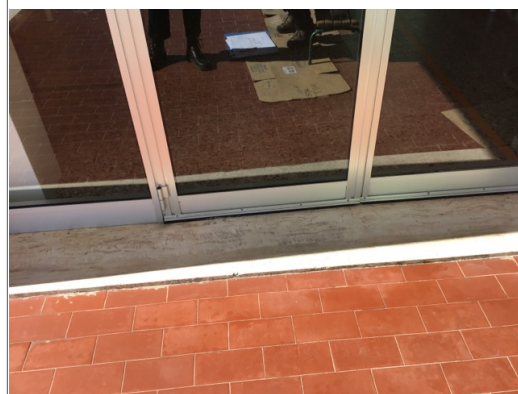
38-9

Dislivello causato da **gradino max 2,5 cm**

Ingresso

**Arrotondamento** dell'angolo mediante fresatura del materiale.

La fresatura può essere una superficie inclinata a 45° oppure arrotondata manualmente con utensile idoneo (raggio di smussatura non inferiore a 1 cm)

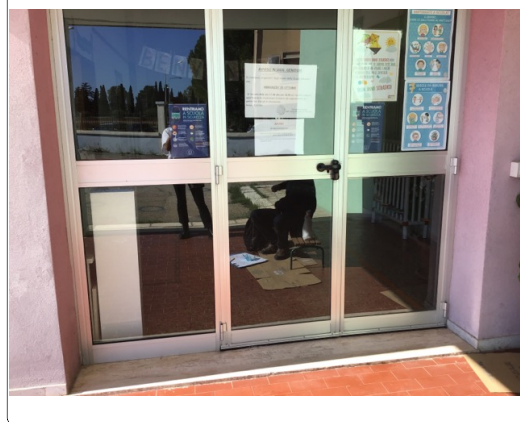
38-10

Criticità rilevata  
serramento esterno inadeguato

Ingresso

Inserimento di nuovo serramento esterno previa rimozione dell'esistente.

L'infisso dovrà avere almeno un'anta mobile di larghezza non inferiore a cm 90 (mai superiore a cm 120); l'altezza delle maniglie sarà compresa tra 85 e 95 cm (consigliata 90 cm). L'anta mobile dovrà poter essere usata esercitando una pressione non superiore a 3,5 kg.

L'infisso dovrà preferibilmente consentire la libera visuale fra interno ed esterno: i vetri (antinfurtorio) saranno collocati ad una altezza di almeno 40 cm dal piano del pavimento e segnalati mediante apposito adesivo colorato posto ad un'altezza compresa tra cm 100 e 180.

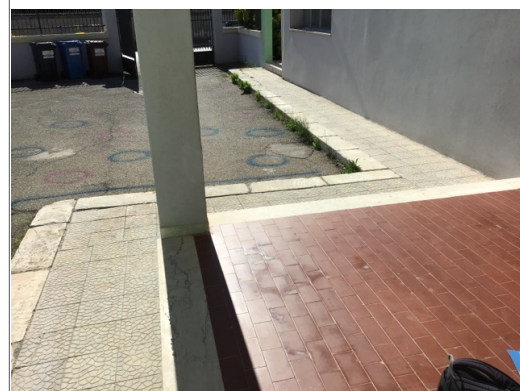
**38-11**

Segnaletica a pavimento: **assenza solo fascia di pericolo**

Accesso edificio

Realizzazione di fascia a pavimento di facile **percezione tattile e visiva**, atta a segnalare il pericolo rappresentato dalla presenza di una SCALA segnale di solo pericolo, a persone non vedenti e ipovedenti.

La fascia tattilo-plantare dovrà essere collocata 20 cm. prima dell'inizio rampa e a 20 cm. dopo fine rampa. La segnaletica dovrà avere una profondità di cm. 60 ed una larghezza pari alla rampa di scale.

Al fine di rafforzare per ragioni di sicurezza e di orientamento l'andamento della o delle rampe di scale, si suggerisce all'inizio e al termine di ogni rampa di inserire una segnaletica tattile sul corrimano

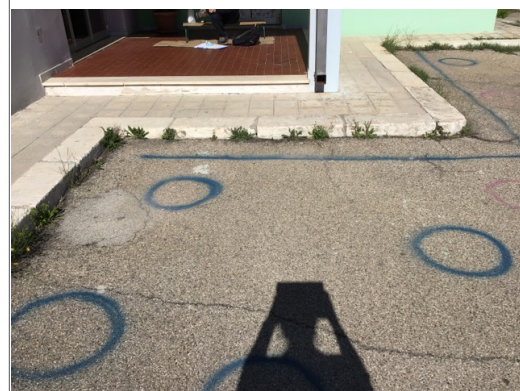
**38-12**

Segnaletica a pavimento: **assenza solo fascia di pericolo**

Accesso edificio

Realizzazione di fascia a pavimento di facile **percezione tattile e visiva**, atta a segnalare il pericolo rappresentato dalla presenza di una SCALA segnale di solo pericolo, a persone non vedenti e ipovedenti.

La fascia tattilo-plantare dovrà essere collocata 20 cm. prima dell'inizio rampa e a 20 cm. dopo fine rampa. La segnaletica dovrà avere una profondità di cm. 60 ed una larghezza pari alla rampa di scale.

Al fine di rafforzare per ragioni di sicurezza e di orientamento l'andamento della o delle rampe di scale, si suggerisce all'inizio e al termine di ogni rampa di inserire una segnaletica tattile sul corrimano

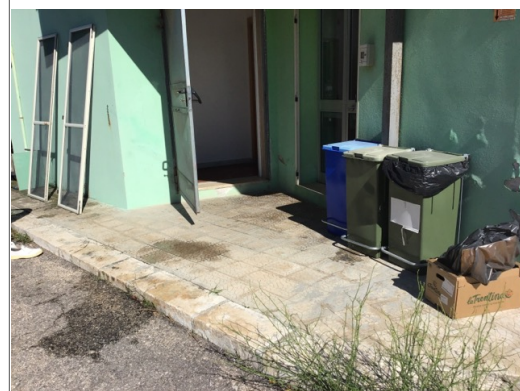
**38-13**

Criticità rilevata  
rampa: assenza

Accesso edificio

L'intervento sarà complesso: è necessario raccordare la quota della cucina con la quota strada allargando e rialzando il marciapiede e poi realizzare la rampa.

Nuova realizzazione di rampa per il superamento del dislivello.

La rampa dovrà avere una pendenza longitudinale tale da consentirne l'agevole superamento da parte di tutti (preferibilmente inferiore al 5%), e pendenza trasversale non superiore all'1%. La pavimentazione dovrà essere antidrucciolevole, uniforme e compatta. La rampa dovrà avere larghezza non inferiore a cm 90 (se possibile larghezza 150 cm) ed essere dotata di cordoli battiruota laterali di altezza non inferiore a cm 10. Per lunghezze superiori a 10 m sarà necessario interrompere la rampa con un piano orizzontale intermedio di dimensioni non inferiori a cm 150x150.

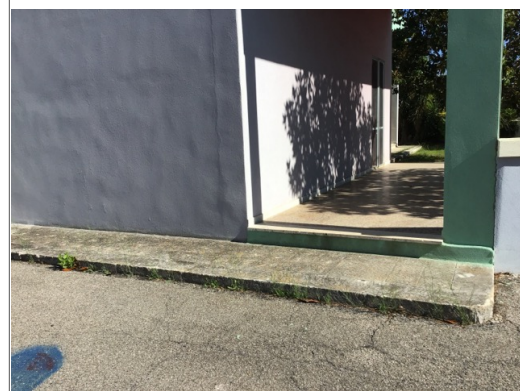
**38-14**

Criticità rilevata  
rampa: assenza

Area esterna

Nuova realizzazione di rampa per il superamento del dislivello.

La rampa dovrà avere una pendenza longitudinale tale da consentirne l'agevole superamento da parte di tutti (preferibilmente inferiore al 5%), e pendenza trasversale non superiore all'1%. La pavimentazione dovrà essere antisdrucchiabile, uniforme e compatta. La rampa dovrà avere larghezza non inferiore a cm 90 (se possibile larghezza 150 cm) ed essere dotata di cordoli battiruota laterali di altezza non inferiore a cm 10. Per lunghezze superiori a 10 m sarà necessario interrompere la rampa con un piano orizzontale intermedio di dimensioni non inferiori a cm 150x150.

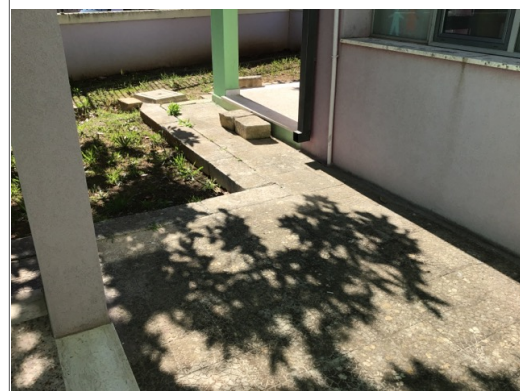
38-15

Assenza di percorso **in rilevato**

Area esterna

**Nuova realizzazione di marciapiedi in rilevato**, con le seguenti caratteristiche:

- altezza massima 12 cm dal piano carrabile;
- larghezza minima 150 cm; in presenza di cospicuo flusso pedonale è consigliata larghezza 200 cm; è ammessa larghezza minima 100 cm solo in caso di restrizioni puntuali o di breve lunghezza (massimo 10 m);
- pendenza longitudinale 5% (massimo 8%);
- pendenza trasversale 1%;
- altezza minima libera da ostacoli 220 cm da piano di calpestio;
- finitura tale da rendere il piano di calpestio accessibile.

Occorre fare una buona rasatura della finitura superficiale per evitare di creare altre criticità sulla pavimentazione per le

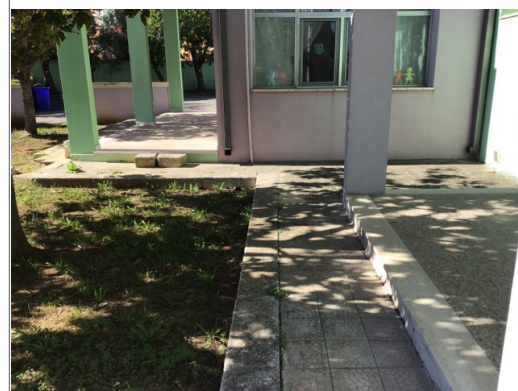
38-16

Assenza di parapetto

Area esterna

In presenza di ragguardevole dislivello, al fine di evitare la facile caduta di persone con disabilità motoria, sensoriale o distratte, si prevede **l'inserimento di parapetto** con altezza non inferiore a cm 100 e struttura inattraversabile da una sfera di diametro superiore ai 10 cm.

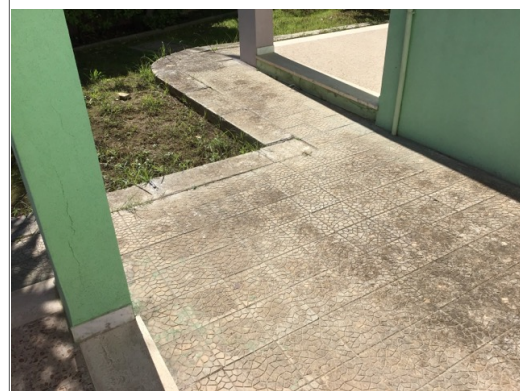
38-17

Assenza di percorso **in rilevato**

Area esterna

**Nuova realizzazione di marciapiedi in rilevato**, con le seguenti caratteristiche:

- altezza massima 12 cm dal piano carrabile;
- larghezza minima 150 cm; in presenza di cospicuo flusso pedonale è consigliata larghezza 200 cm; è ammessa larghezza minima 100 cm solo in caso di restrizioni puntuali o di breve lunghezza (massimo 10 m);
- pendenza longitudinale 5% (massimo 8%);
- pendenza trasversale 1%;
- altezza minima libera da ostacoli 220 cm da piano di calpestio;
- finitura tale da rendere il piano di calpestio accessibile.

Occorre fare una buona rasatura della finitura superficiale per evitare di creare altre criticità sulla pavimentazione per le
