**SCUOLA MATERNA RODARI**

Via Antonio Gramsci, 36-46 72023 Mesagne BR

### 7 - Scuola Materna Rodari

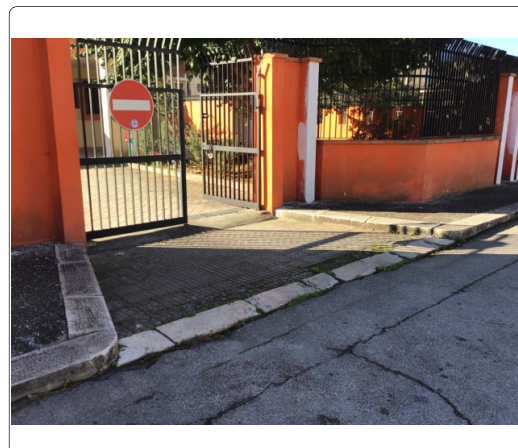
7-1

Dislivello causato da **gradino di 2/30 cm**

Raccordo del percorso attraverso la creazione, con **asporto** di materiale, di due rampe di lunghezza sufficiente ad ottenere una pendenza non superiore al 5% e di larghezza di cm 120. Qualora la rampa sia proposta sulla direttrice del marciapiede la cui larghezza risulti inferiore a cm 120, questa sarà comunque di larghezza non inferiore a cm 100.

Lo stallo che dovrà essere creato al termine della rampa sarà complanare alla sede stradale e la larghezza pari all'attraversamento pedonale o passo carraio ove esistano e comunque non inferiore a cm 150.

Quando la differenza di quota fra i due piani (pedonale e carrabile) è maggiore di cm 20, si suggerisce di corredarla con cordolo battiruota o elemento di medesima risposta funzionale, nonché di corrimano, su almeno uno dei lati, visivamente percepibile alle persone ipovedenti.

Nell'intervento comprendere anche la risistemazione della pavimentazione sconnessa in conglomerato cementizio e asfalto.

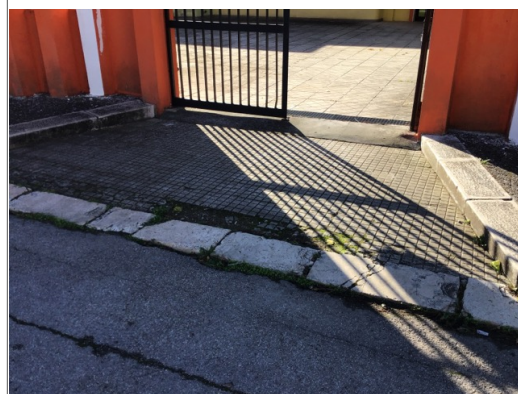
7-2

**Assenza** di segnalazione **tattilo-plantare** come linea guida  
all'orientamento delle persone non vedenti

Inserimento di segnalazione tattile costituita da fascia di larghezza 60 cm trattata a righe parallele con funzione di orientamento o intercettazione di un servizio pubblico.

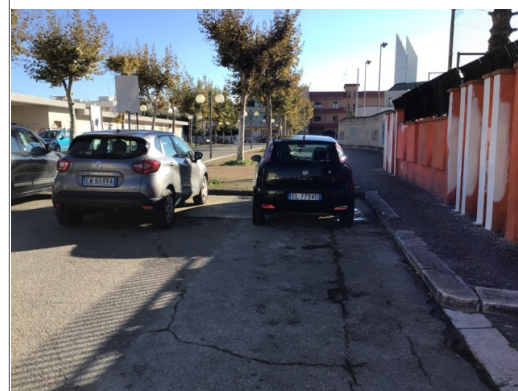
7-3

Scarsa o inesistente dotazione di parcheggi riservati ai disabili.  
(**Parcheggio in linea**, parallelo al percorso pedonale)

**Inserimento di un'area** di parcheggio di mt 6x3,20 in aderenza al percorso pedonale.

L'area dovrà essere adeguatamente evidenziata con una segnaletica verticale, posta a cm 220 d'altezza, e da una segnaletica orizzontale che individua una zona di cm 170 di larghezza, relativa all'ingombro dell'autovettura, ed una seconda, di larghezza minima cm 150, necessaria al libero movimento dell'utente in fase di trasferimento.

La zona pedonale, se non complanare, dovrà sempre essere raccordata mediante scivolo (max 6%) con il percorso principale.

Inserire anche una rampa per accedere dal livello strada al percorso pedonale.

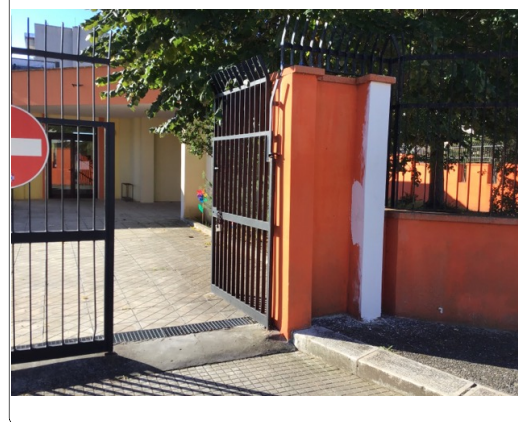
7-4

Criticità rilevata  
Citofono: **assenza**

Inserimento di impianto citofonico: l'impianto verrà posizionato ad un'altezza compresa tra cm 110 e cm 130 dal piano di calpestio. Sarà preferibilmente dotato di pulsanti in rilievo, con dimensione e colore tali da consentirne un facile utilizzo a persone non vedenti o ipovedenti.

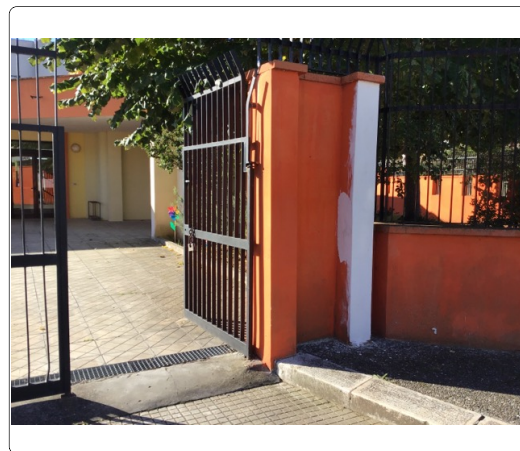
7-5

Assenza di segnaletica informativa e di orientamento su supporto

Installazione di mappa tattile quale rappresentazione in rilievo della planimetria di un ambiente, con l'indicazione dei principali punti di riferimento utili agli utenti dell'edificio o dello spazio. Deve risultare di facile lettura visiva, tramite forte contrasto cromatico e facile percezione tattile data dal rilievo, che deve riportare la planimetria e le descrizioni in caratteri Braille e normali.

L'informazione di tipo tattile a parete (verticale) deve essere posizionata ad un'altezza non superiore a cm 150 e non inferiore a cm 130 da terra. Qualora la targa sia collocata orizzontalmente, questa deve avere una inclinazione di 30° ed essere ad una altezza di cm 90 da terra. Per la lettura tattile è sempre consigliabile la disposizione su piano inclinato a 30°.

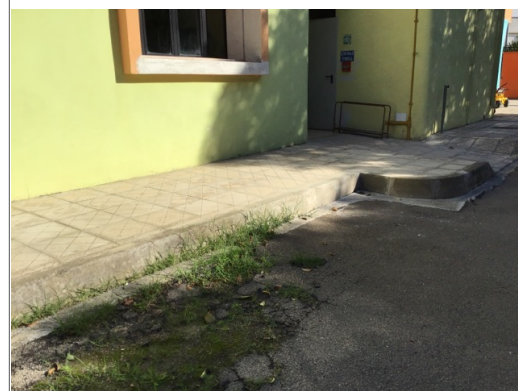
7-6

Dislivello causato da **gradino max 2,5 cm**

Eliminazione del dislivello attraverso la realizzazione di un raccordo della pavimentazione con l'area carrabile mediante la **sovrapposizione di uno strato bituminoso** su tutta la larghezza del marciapiede.

Occorre fare una buona rasatura della finitura superficiale (attraverso la compattazione e la rullatura del materiale) per evitare di creare altre criticità sulla pavimentazione per le persone con difficoltà motorie. Ovvero non creare spessori e fonti di inciampo.

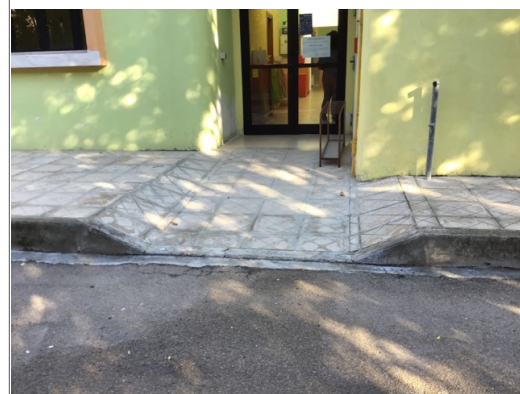
7-7

Percorso con pendenza inadeguata e non giustificata

Eliminazione della rampa esistente e ripristino del marciapiede come nel resto del percorso.  
Il marciapiede dovrà avere una pendenza trasversale non superiore all'1%. La finitura della pavimentazione dovrà essere antisdrucchiolevole e perfettamente complanare.

Rendere complanare il percorso in rilevato che corre tutto attorno all'edificio. Come si vede nell'intervento precedente questo marciapiede verrà reso accessibile attraverso una rampa.

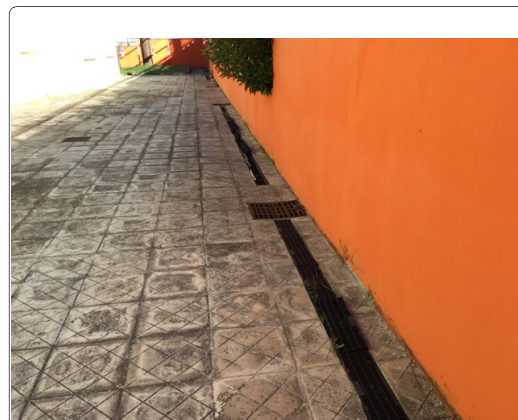
7-8

Criticità rilevata  
Caditoia inadeguata

**Inserimento** di nuovo grigliato previa rimozione dell'esistente. Il grigliato sarà incassato e perfettamente complanare al pavimento e non dovrà avere maglie con vuoti tali da costituire ostacolo o pericolo rispetto a ruote, tacchi o bastoni. I vuoti delle griglie non potranno essere attraversati da sfere di diametro superiore ai 20 mm (preferibilmente non superiore a 15 mm); per grigliati ad elementi paralleli le fessure dovranno essere poste in senso ortogonale alla principale direzione di marcia.

Quando le dimensioni delle maglie sono di notevole larghezza e il materiale è la pietra, si suggerisce di fissare una lamiera preforata, in ottone con fori non superiori ai 10/15 mm. per ogni foro del manufatto.

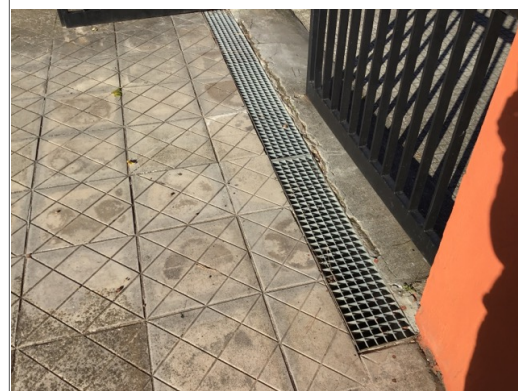
7-9

Criticità rilevata  
Caditoia inadeguata

**Inserimento** di nuovo grigliato previa rimozione dell'esistente. Il grigliato sarà incassato e perfettamente complanare al pavimento e non dovrà avere maglie con vuoti tali da costituire ostacolo o pericolo rispetto a ruote, tacchi o bastoni. I vuoti delle griglie non potranno essere attraversati da sfere di diametro superiore ai 20 mm (preferibilmente non superiore a 15 mm); per grigliati ad elementi paralleli le fessure dovranno essere poste in senso ortogonale alla principale direzione di marcia.

Quando le dimensioni delle maglie sono di notevole larghezza e il materiale è la pietra, si suggerisce di fissare una lamiera preforata, in ottone con fori non superiori ai 10/15 mm. per ogni foro del manufatto.

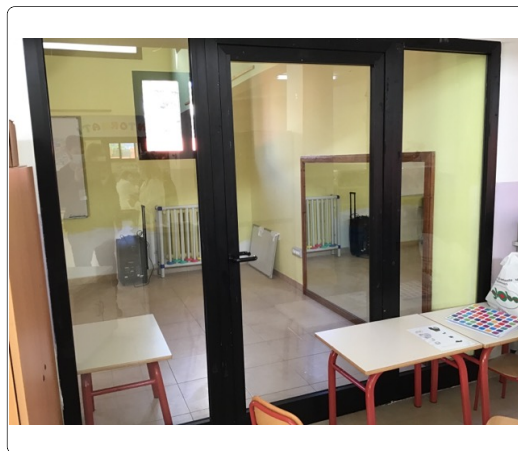
# 7-10

Serramento interno **inadeguato**

I serramenti metallici sono spigolosi e pericolosi.

Inserimento di **nuovo serramento interno** previa rimozione dell'esistente. La nuova porta avrà luce netta non inferiore a cm 75 (larghezza massima anta singola di cm 120), con maniglia per apertura posta ad altezza compresa tra cm 85 e 95 dal pavimento. L'anta dovrà essere manovrabile applicando una forza inferiore a 3,5 Kg. Eventuali parti vetrate saranno realizzate con vetro antinfortunistico. *Se trattasi di un servizio igienico la porta si aprirà verso l'esterno del locale e presenterà sul lato interno un maniglione orizzontale posto a 90 cm dal pavimento.*

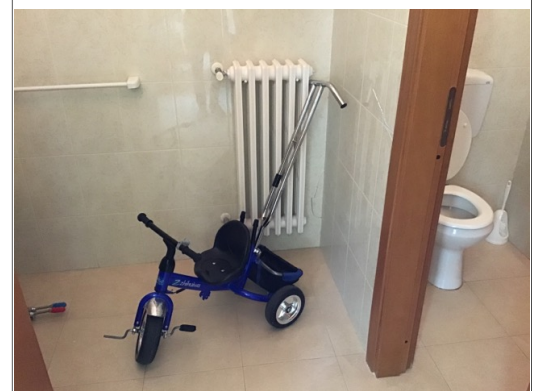
# 7-11

**bagno accessibile: assenza**

Nella sala prima di accedere al bagno è presente un lettino per cambiare tre bambini diversamente abili.

Realizzazione ex novo di un servizio igienico a norma del D.M. 236/89.

Il locale igienico dovrà essere attrezzato con: tazza wc e accessori annessi, lavabo, specchio, corrimani, maniglioni, ecc.

Lo spazio libero necessario all'accostamento e al trasferimento laterale dalla sedia a ruote alla tazza wc dovrà essere di minimo 100 cm misurati dall'asse del sanitario. Si dovrà garantire: da un lato lo spazio adeguato per l'avvicinamento e la rotazione di una sedia a ruote, dall'altro una distanza tale da consentire a chi usa il wc un agevole appiglio ai corrimani posti sulla parete laterale (l'asse della tazza dovrà distare 40 cm dalla parete laterale o dal corrimano o maniglione di appoggio). La distanza fra il bordo anteriore della tazza e la parete posteriore dovrà essere di 75-80 cm. Il maniglione a lato della tazza sarà posizionato ad un'altezza di cm 80 dal piano di calpestio.

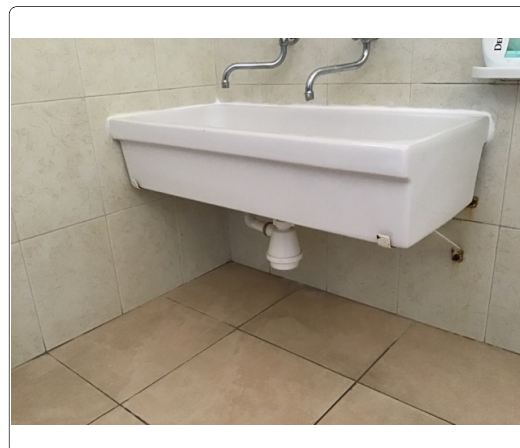
# 7-12

Criticità rilevata  
protezione spigoli vivi inadeguata
