COMANDO POLIZIA LOCALE

Via Guglielmo Marconi, 176 72023 Mesagne BR

PEBA MESAGNE - AMBITO EDILIZIO CRITICITA' RILEVATE - RESOCONTO - STIMA

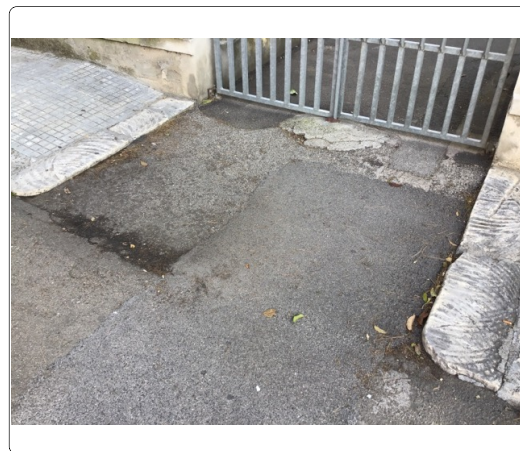
8-1

Dislivello causato da **gradino max 2,5 cm**

Arrotondamento dell'angolo mediante fresatura del materiale.

La fresatura può essere una superficie inclinata a 45° oppure arrotondata manualmente con utensile idoneo (raggio di smussatura non inferiore a 1 cm)

Intervento valido per entrambi i lati del marciapiede.

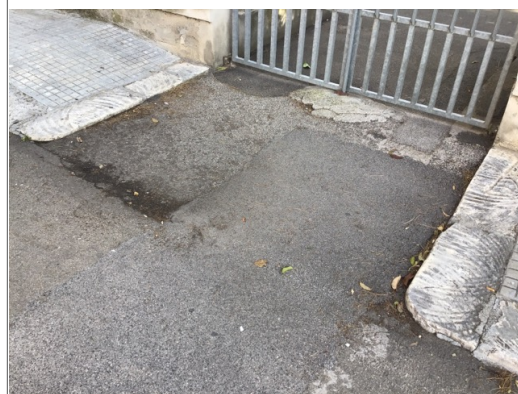
Assenza di segnalazione **tattilo-plantare** come linea guida all'orientamento delle persone non vedenti

Inserimento di segnalazione tattile costituita da fascia di larghezza 60 cm trattata a righe parallele con funzione di orientamento o intercettazione di un servizio pubblico.

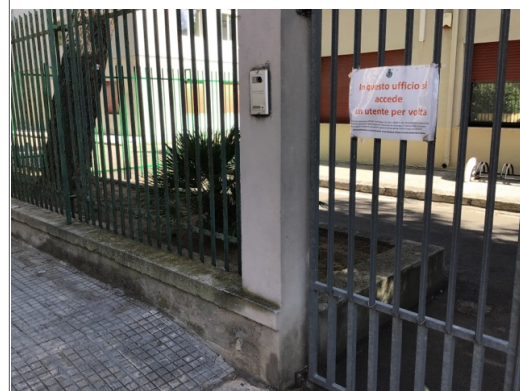
8-3

Campanello di chiamata/citofono: **posizione inadeguata**

Riposizionamento del terminale ad un'altezza compresa tra cm 110 e cm 130 dal piano di calpestio.

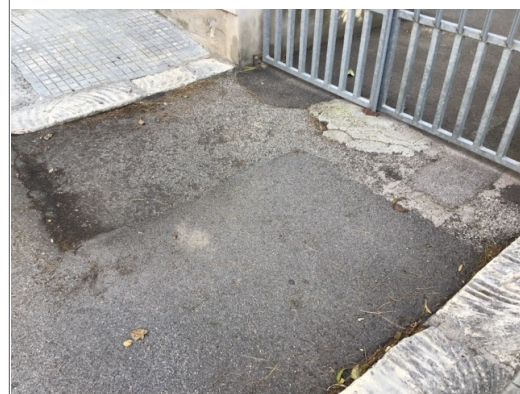
8-4

Presenza di sconnessioni, buche isolate, deformazioni della
pavimentazione esistente, assenza di porzioni di essa.

Adeguamento della pavimentazione dissestata tramite
**demolizione e rifacimento del tappetino d'usura o
sostituzione di parte di essa**, con finitura tale da rendere il
piano di calpestio perfettamente complanare e raccordato
adeguatamente alla pavimentazione esistente.

-
ATTENZIONE !
Occorre fare una buona rasatura della finitura superficiale per evitare di
creare altre criticità sulla pavimentazione per le persone con difficoltà
motorie.

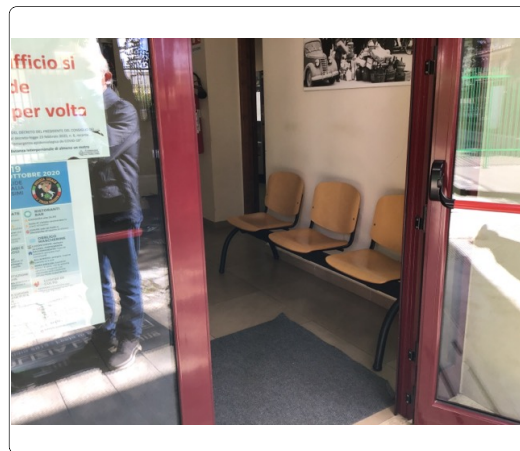
8-5

Assenza di segnaletica informativa e di orientamento su supporto

Installazione di mappa tattile quale rappresentazione in rilievo della planimetria di un ambiente, con l'indicazione dei principali punti di riferimento utili agli utenti dell'edificio o dello spazio. Deve risultare di facile lettura visiva, tramite forte contrasto cromatico e facile percezione tattile data dal rilievo, che deve riportare la planimetria e le descrizioni in caratteri Braille e normali.

L'informazione di tipo tattile a parete (verticale) deve essere posizionata ad un'altezza non superiore a cm 150 e non inferiore a cm 130 da terra. Qualora la targa sia collocata orizzontalmente, questa deve avere una inclinazione di 30° ed essere ad una altezza di cm 90 da terra. Per la lettura tattile è sempre consigliabile la disposizione su piano inclinato a 30°.

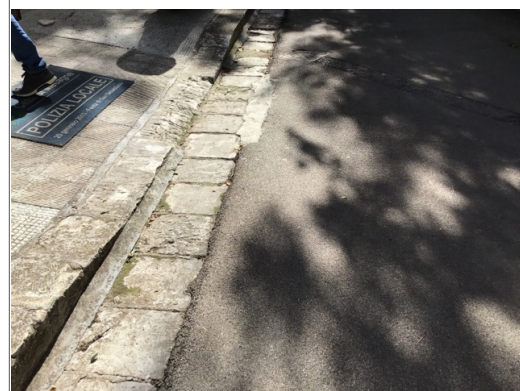
8-6

Presenza di sconnessioni, buche isolate, deformazioni della
pavimentazione esistente, assenza di porzioni di essa.

Adeguamento della pavimentazione dissestata tramite
**demolizione e rifacimento del tappetino d'usura o
sostituzione di parte di essa**, con finitura tale da rendere il
piano di calpestio perfettamente complanare e raccordato
adeguatamente alla pavimentazione esistente.

-
ATTENZIONE !
Occorre fare una buona rasatura della finitura superficiale per evitare di
creare altre criticità sulla pavimentazione per le persone con difficoltà
motorie.

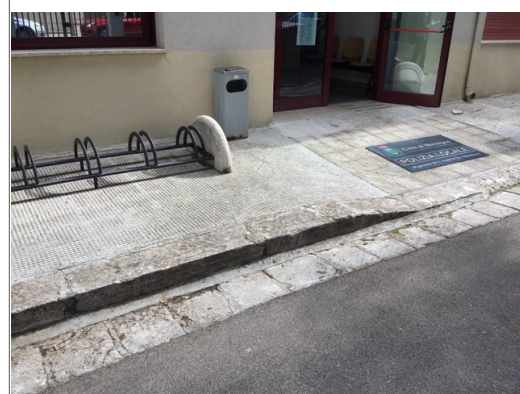
8-7

Criticità rilevata
rampa non conforme

Demolizione del manufatto esistente e **ricostruzione** in conformità alle normative vigenti.

La rampa, dovrà avere una pendenza longitudinale tale da consentirne l'agevole superamento da parte di tutti (preferibilmente inferiore al 5%), e pendenza trasversale non superiore all'1%. La pavimentazione dovrà essere antisdrucciolevole, uniforme e compatta. La rampa dovrà avere larghezza non inferiore a cm 90 (se possibile larghezza 150 cm) ed essere dotata di cordoli battiruota laterali di altezza non inferiore a cm 10. Per lunghezze superiori a 10 m sarà necessario interrompere la rampa con un piano orizzontale intermedio di dimensioni non inferiori a cm 150x150.

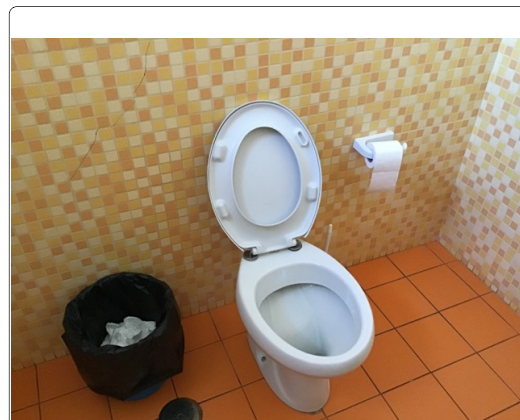
8-8

Maniglione: **inadeguato**

Questo bagno era stato pensato, anche grazie alle ampie dimensioni, come accessibile. Attualmente però non viene considerato per persone disabili in quanto mancano maniglioni.

Sostituzione di maniglione **ribaltabile** previa rimozione dell'esistente.

Il maniglione sarà posizionato a lato della tazza wc o del bidet, a 40 cm dall'asse della tazza (nel caso non sia presente una parete laterale a tale distanza). Il maniglione avrà una lunghezza di cm 80 e sarà posizionato ad altezza di cm 80 dal piano di calpestio (diametro di 3-4 cm).

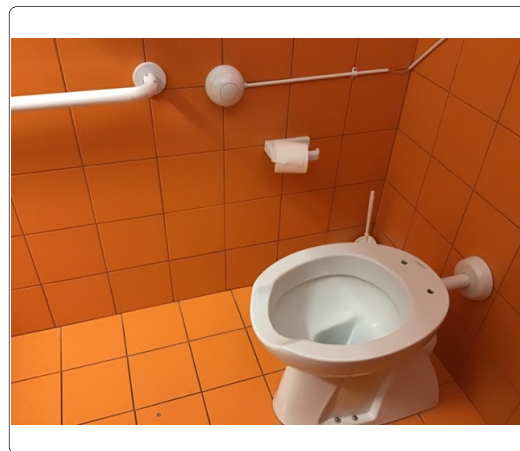
8-9

Criticità rilevata
Maniglione in posizione non adeguata

Rimozione del maniglione esistente e installazione di un nuovo maniglione ad altezza dal pavimento e distanza dall'asse del WC adeguate

Riposizionamento dello stesso maniglione al lato del wc. Questo bagno, considerato riservato, è utilizzabile anche per il pubblico ed è inserito all'interno degli spogliatoi della polizia.

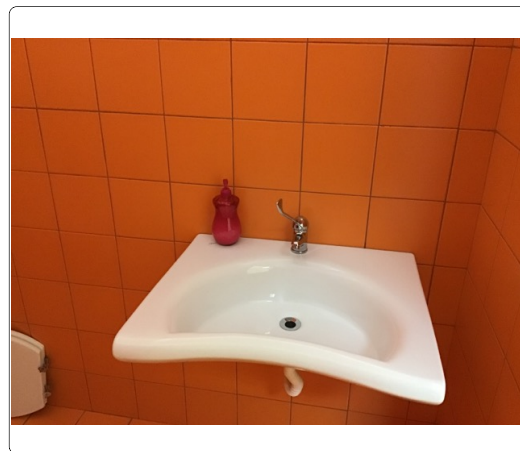
8-10

Criticità rilevata
Specchio: **assenza**

Inserimento di specchio, da fissare alla parete ad un'altezza non superiore a cm 90 dal pavimento.

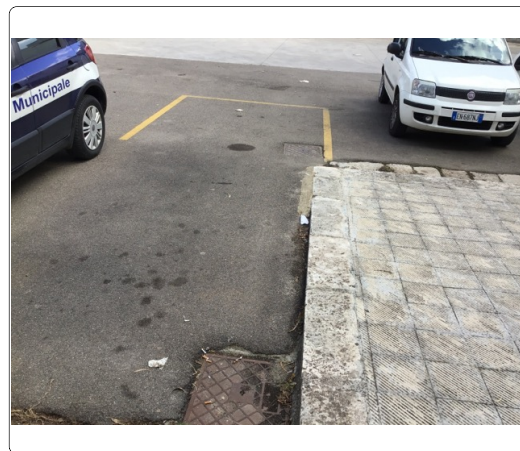
8-11

Scarsa o inesistente dotazione di parcheggi riservati ai disabili.
(**Parcheggio in linea**, parallelo al percorso pedonale)

Inserimento di un'area di parcheggio di mt 6x3,20 in aderenza al percorso pedonale.

L'area dovrà essere adeguatamente evidenziata con una segnaletica verticale, posta a cm 220 d'altezza, e da una segnaletica orizzontale che individua una zona di cm 170 di larghezza, relativa all'ingombro dell'autovettura, ed una seconda, di larghezza minima cm 150, necessaria al libero movimento dell'utente in fase di trasferimento.

La zona pedonale, se non complanare, dovrà sempre essere raccordata mediante scivolo (max 6%) con il percorso principale.

Nell'intervento è previsto anche la creazione di un raccordo con il percorso pedonale.

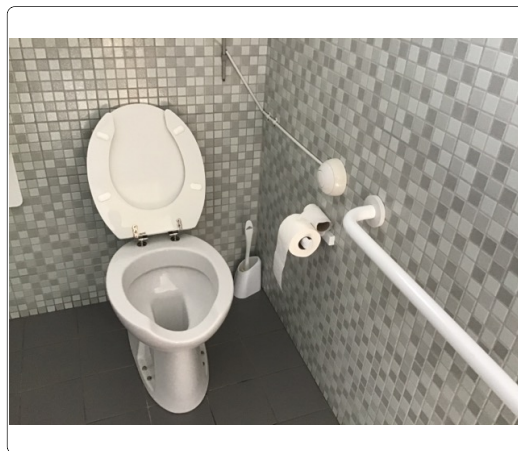
8-12

Criticità rilevata
Maniglione in posizione non adeguata

Rimozione del maniglione esistente e installazione di un nuovo maniglione ad altezza dal pavimento e distanza dall'asse del WC adeguate

Riposizionamento dello stesso maniglione al lato del wc. Questo bagno, considerato riservato, è utilizzabile anche per il pubblico ed è inserito all'interno degli spogliatoi della polizia.

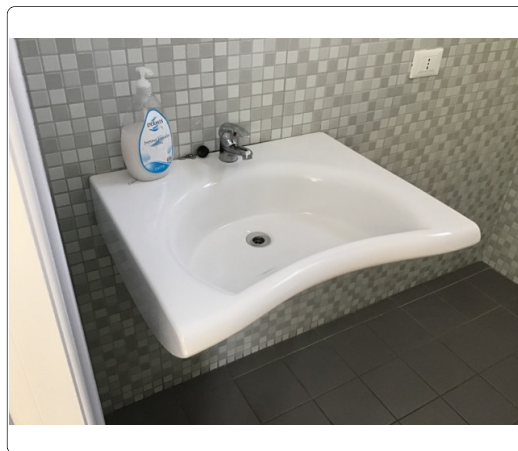
8-13

Criticità rilevata
Specchio: **assenza**

Inserimento di specchio, da fissare alla parete ad un'altezza non superiore a cm 90 dal pavimento.

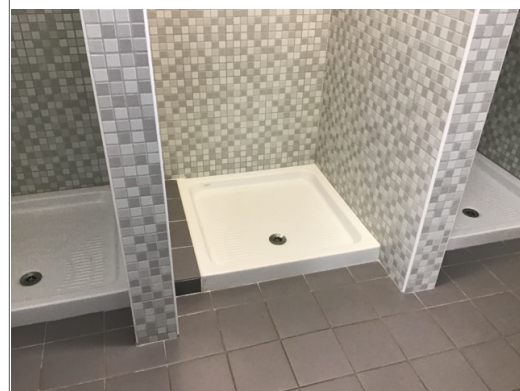
8-14

Criticità rilevata
Piatto doccia: **inadeguato**

Sostituzione dell'attuale piatto doccia con uno nuovo tipo a pavimento. La zona doccia non dovrà presentare alcun gradino ma solo una leggera pendenza (mai superiore al 2%). Dovrà essere corredata da sedile ribaltabile, corrimano lungo le pareti, maniglione ribaltabile in caso di assenza di parete laterale, rubinetto a leva con miscelatore meccanico (o termostatico), doccia a telefono regolabile in altezza. La pavimentazione dovrà essere antisdrucciolevole.
