STADIO COMUNALE

Contrada Tagliata, 72023 Mesagne BR

1 - Stadio Comunale

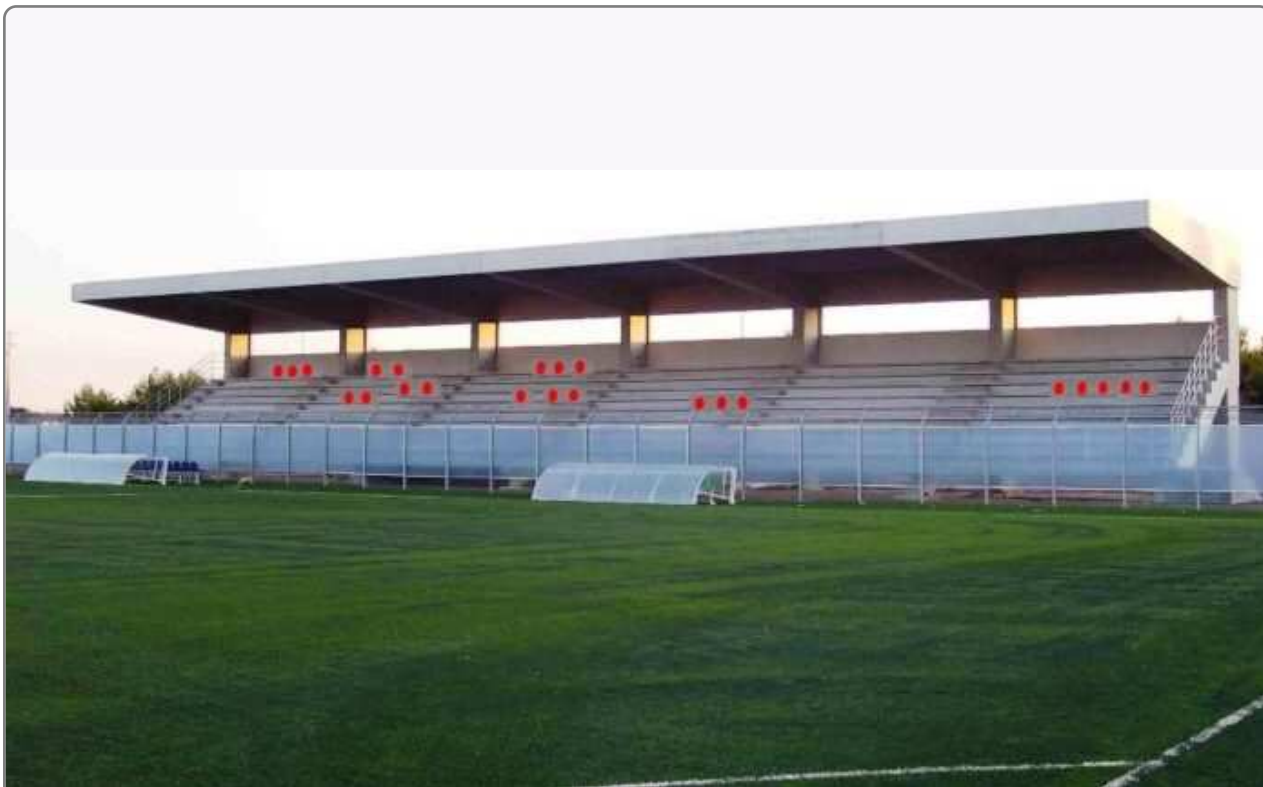
Lo stadio Comunale si trova a circa due chilometri a nord dal centro di Mesagne, in un'area di campagna. Si accede tramite una strada sterrata di circa 200 mt.

All'esterno delle mura di recinzione c'è una grande area verde destinata a parcheggio, senza parcheggi riservati.

Le aree interne dove insistono le tribune sono interamente asfaltate e non presentano dislivelli o pendenze eccessive, fatto salvo le soglie dei cancelli che andranno opportunamente raccordate con brevi rampe. Le tribune, una per lato, sono costituite da gradinate coperte, in cemento armato, alle quali si accede tramite due rampe di scale poste alle due estremità che conducono alla prima fila. Sul retro di ciascuna gradinata è presente un servizio igienico accessibile (il quale necessita l'inserimento di un ulteriore maniglione a lato del wc) il cui accesso avviene direttamente dall'area asfaltata tramite una rampa in cemento.

Gli interventi previsti sulle tribune sono l'inserimento di una piattaforma elevatrice che consenta di raggiungere l'ultima fila della gradinata. L'intervento potrebbe essere coordinato con l'inserimento di una pensilina che protegga il percorso per raggiungere il servizio igienico dalla piattaforma elevatrice. Le scale di accesso alle tribune andranno intercettate con segnaletica tattile a pavimento come pure la segnalazione di inizio e fine rampa. Si prevede inoltre la differenziazione cromatica dei gradini per facilitarne la lettura da parte di persone ipovedenti.

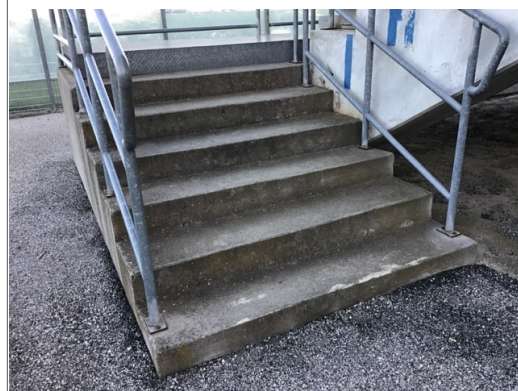
1-1

Segnaletica a pavimento: **assenza**

Scale

Realizzazione di fascia a pavimento di facile **percezione tattile e visiva**, atta a segnalare **l'inizio e la fine di una rampa scala** a persone non vedenti e ipovedenti.

La fascia tattilo-plantare dovrà essere collocata 20 cm. prima dell'inizio rampa e a 20 cm. dopo fine rampa. La segnaletica dovrà avere una profondità di cm. 60 ed una larghezza pari alla rampa di scale.

Al fine di rafforzare per ragioni di sicurezza e di orientamento l'andamento della o delle rampe di scale, si suggerisce all'inizio e al termine di ogni rampa di inserire una segnaletica tattile sul corrimano

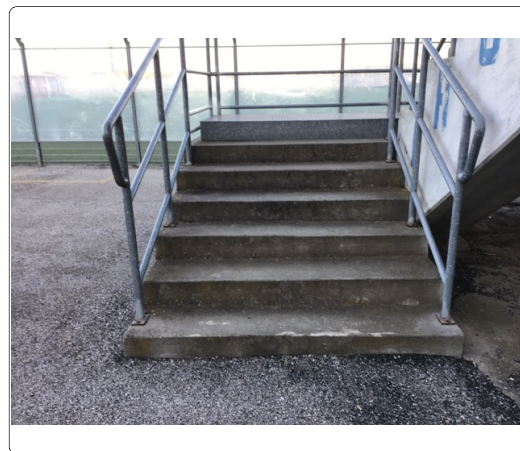
1-2

Difficoltà di percezione della differenza di quota

Scale

Adeguamento di una serie di gradini tramite **evidenziazione cromatica dell'angolo**: inserimento di fascia cromaticamente distinta dalla superficie e di materiale antidrucciolevole, di larghezza minima 10 cm, sulle pedate dei gradini, evidenziazione cromatica dell'alzata in modo da rendere visibili i gradini durante la salita.

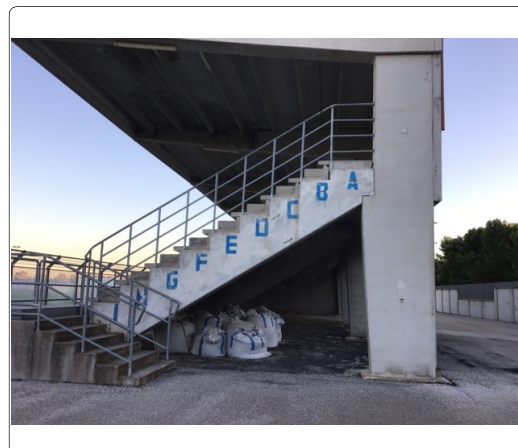
1-3

Criticità rilevata
piattaforma elevatrice: assenza

Installazione di piattaforma elevatrice **con struttura in alluminio per esterno/interno.**

Dimensione del vano 1490x1600 mm

Corsa 6.30 m

Portata 250 Kg

Organi di sollevamento: Pistone oleodinamico.

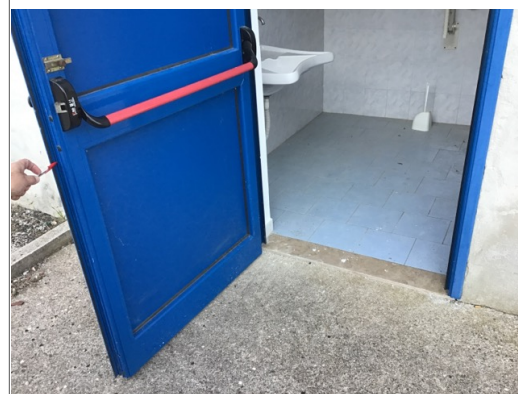
1-4

Dislivello causato da **gradino max 2,5 cm**

Servizi igienici riservati

Arrotondamento dell'angolo mediante fresatura del materiale.

La fresatura può essere una superficie inclinata a 45° oppure arrotondata manualmente con utensile idoneo (raggio di smussatura non inferiore a 1 cm)

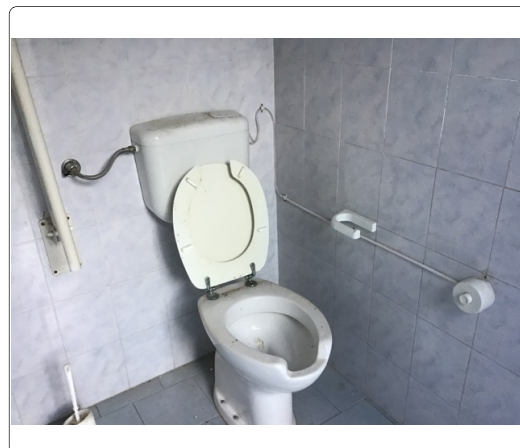
1-5

Criticità rilevata
Maniglione in posizione non adeguata

Servizi igienici riservati

Rimozione del maniglione esistente e installazione di un nuovo maniglione ad altezza dal pavimento e distanza dall'asse del WC adeguate

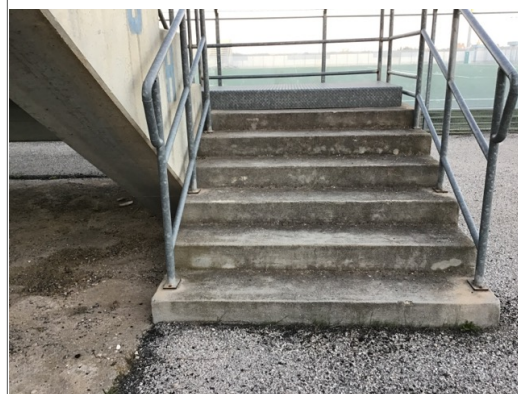
1-6

Segnaletica a pavimento: **assenza**

Scale

Realizzazione di fascia a pavimento di facile **percezione tattile e visiva**, atta a segnalare **l'inizio e la fine di una rampa scala** a persone non vedenti e ipovedenti.

La fascia tattilo-plantare dovrà essere collocata 20 cm. prima dell'inizio rampa e a 20 cm. dopo fine rampa. La segnaletica dovrà avere una profondità di cm. 60 ed una larghezza pari alla rampa di scale.

Al fine di rafforzare per ragioni di sicurezza e di orientamento l'andamento della o delle rampe di scale, si suggerisce all'inizio e al termine di ogni rampa di inserire una segnaletica tattile sul corrimano

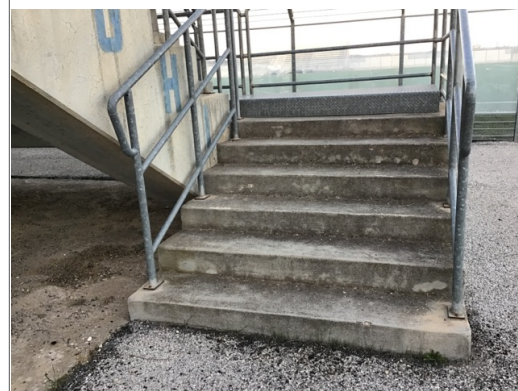
1-7

Difficoltà di percezione della differenza di quota

Scale

Adeguamento di una serie di gradini tramite **evidenziazione cromatica dell'angolo**: inserimento di fascia cromaticamente distinta dalla superficie e di materiale antidrucciolevole, di larghezza minima 10 cm, sulle pedate dei gradini, evidenziazione cromatica dell'alzata in modo da rendere visibili i gradini durante la salita.

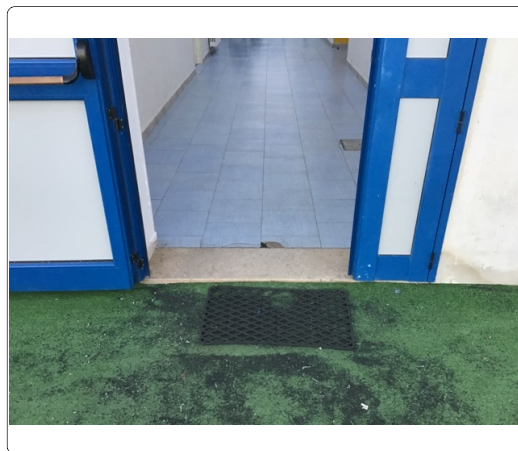
1-8

Dislivello causato da **gradino max 2,5 cm**

Spogliatoio

Eliminazione del dislivello attraverso la realizzazione di un raccordo della pavimentazione con l'area carrabile mediante la **sovrapposizione di uno strato bituminoso** su tutta la larghezza del marciapiede.

Occorre fare una buona rasatura della finitura superficiale (attraverso la compattazione e la rullatura del materiale) per evitare di creare altre criticità sulla pavimentazione per le persone con difficoltà motorie. Ovvero non creare spessori e fonti di inciampo.

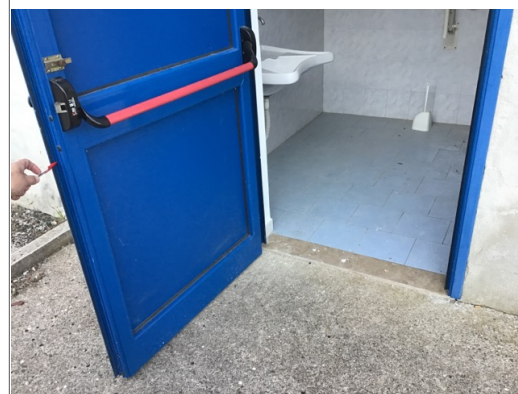
1-9

Dislivello causato da **gradino max 2,5 cm**

Servizi igienici riservati

Arrotondamento dell'angolo mediante fresatura del materiale.

La fresatura può essere una superficie inclinata a 45° oppure arrotondata manualmente con utensile idoneo (raggio di smussatura non inferiore a 1 cm)

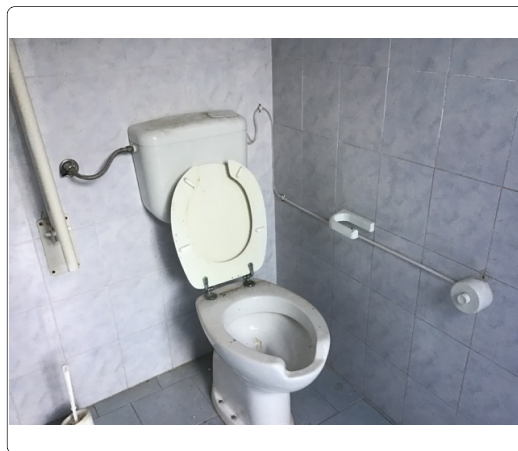
1-10

Criticità rilevata
Maniglione in posizione non adeguata

Servizi igienici riservati

Rimozione del maniglione esistente e installazione di un nuovo maniglione ad altezza dal pavimento e distanza dall'asse del WC adeguate

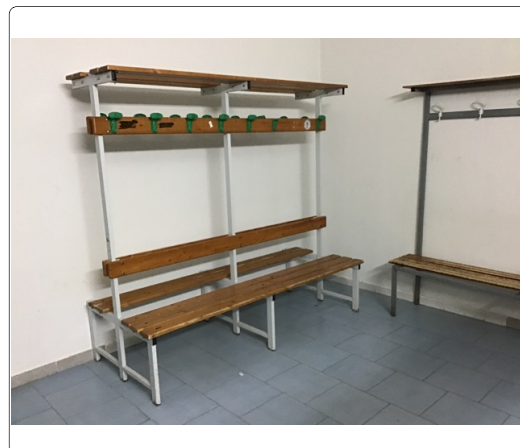
1-11

Attaccapanni: **posizione inadeguata**

Spogliatoio

Riposizionamento di attaccapanni a muro.

L'attaccapanni utilizzato da persone adulte dovrà essere posizionato ad un'altezza di circa 160 cm dal piano del pavimento, avendo cura di porre alcuni appendini anche all'altezza di cm 120 che verranno utilizzati da persone di bassa statura o su sedia a ruote. In caso di utilizzo prevalente da parte di bambini l'attaccapanni sarà posto alle seguenti altezze: cm 100 per scuole materne e cm 120 per scuole elementari.

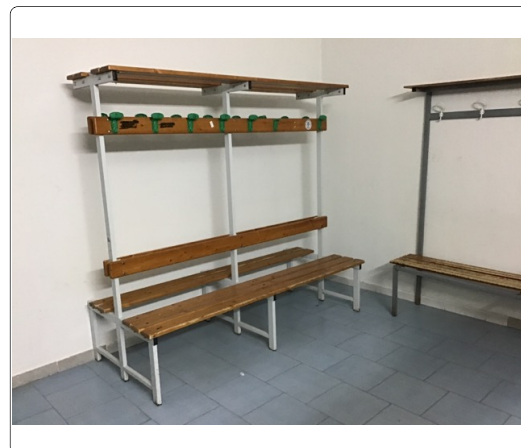
1-12

Attaccapanni: **posizione inadeguata**

Spogliatoio

Secondo spogliatoio

Riposizionamento di attaccapanni a muro.
L'attaccapanni utilizzato da persone adulte dovrà essere posizionato ad un'altezza di circa 160 cm dal piano del pavimento, avendo cura di porre alcuni appendini anche all'altezza di cm 120 che verranno utilizzati da persone di bassa statura o su sedia a ruote. In caso di utilizzo prevalente da parte di bambini l'attaccapanni sarà posto alle seguenti altezze: cm 100 per scuole materne e cm 120 per scuole elementari.

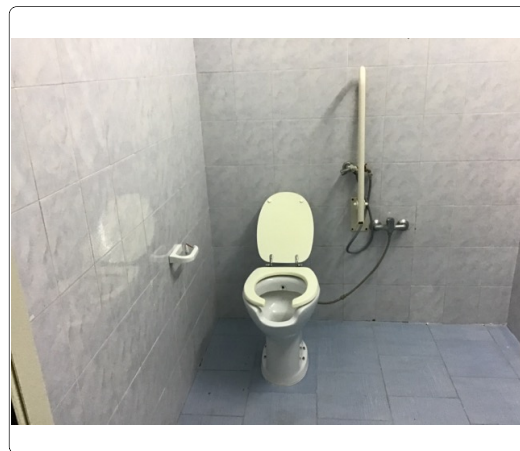
1-13

Criticità rilevata
Maniglione in posizione non adeguata

Servizi igienici riservati

Rimozione del maniglione esistente e installazione di un nuovo maniglione ad altezza dal pavimento e distanza dall'asse del WC adeguate

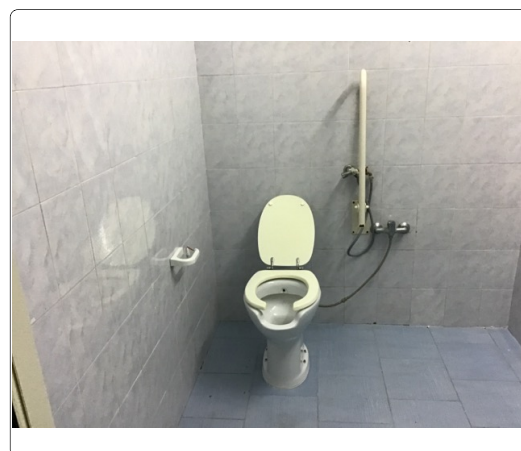
1-14

Criticità rilevata
Maniglione in posizione non adeguata

Servizi igienici riservati

Servizio privo di sciacquone.

Rimozione del maniglione esistente e installazione di un nuovo maniglione ad altezza dal pavimento e distanza dall'asse del WC adeguate

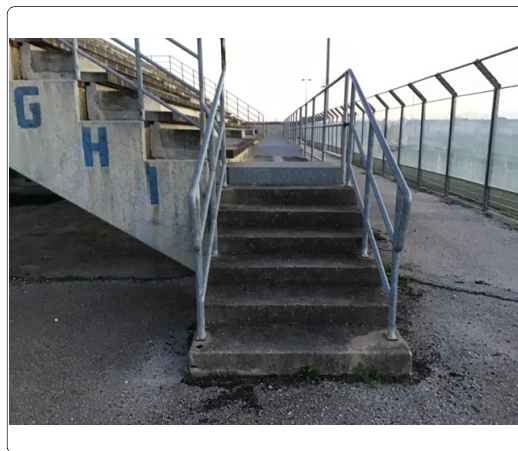
1-15

Segnaletica a pavimento: **assenza**

Scale

Seconda gradinata.

Realizzazione di fascia a pavimento di facile **percezione tattile e visiva**, atta a segnalare **l'inizio e la fine di una rampa scala** a persone non vedenti e ipovedenti.

La fascia tattilo-plantare dovrà essere collocata 20 cm. prima dell'inizio rampa e a 20 cm. dopo fine rampa. La segnaletica dovrà avere una profondità di cm. 60 ed una larghezza pari alla rampa di scale.

Al fine di rafforzare per ragioni di sicurezza e di orientamento l'andamento della o delle rampe di scale, si suggerisce all'inizio e al termine di ogni rampa di inserire una segnaletica tattile sul corrimano

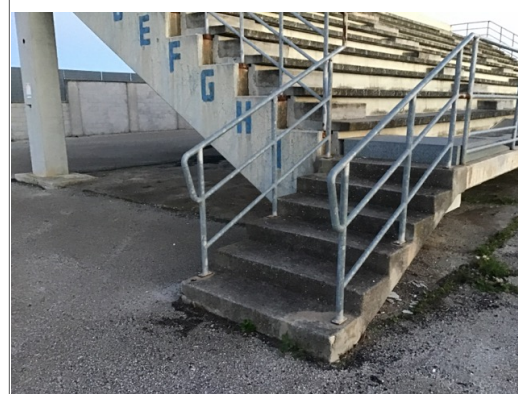
1-16

Difficoltà di percezione della differenza di quota

Scale

Adeguamento di una serie di gradini tramite **evidenziazione cromatica dell'angolo**: inserimento di fascia cromaticamente distinta dalla superficie e di materiale antidrucciolevole, di larghezza minima 10 cm, sulle pedate dei gradini, evidenziazione cromatica dell'alzata in modo da rendere visibili i gradini durante la salita.

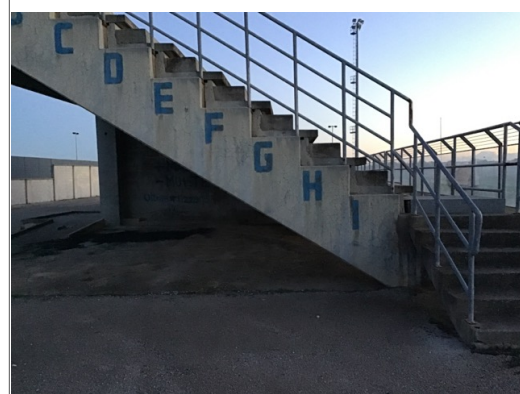
Protezione a terra per sottoscala.

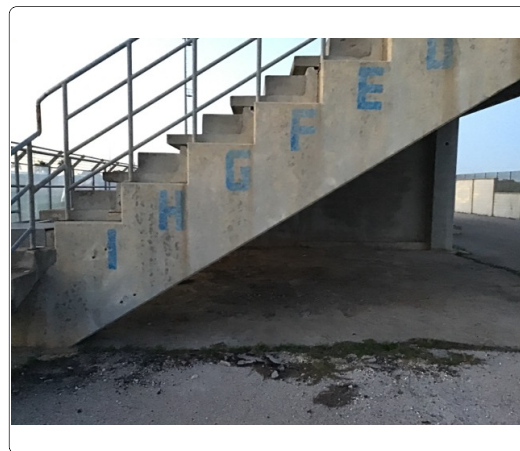
Protezione a terra per sottoscala.

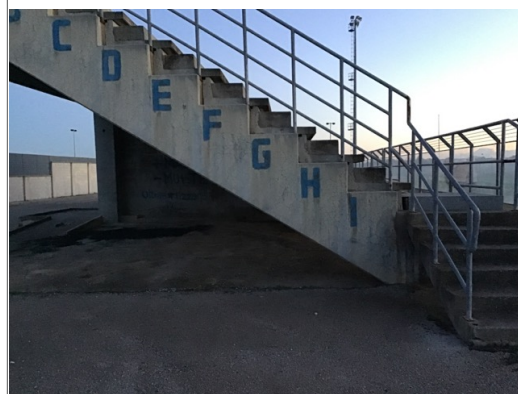
Protezione a terra per sottoscala.

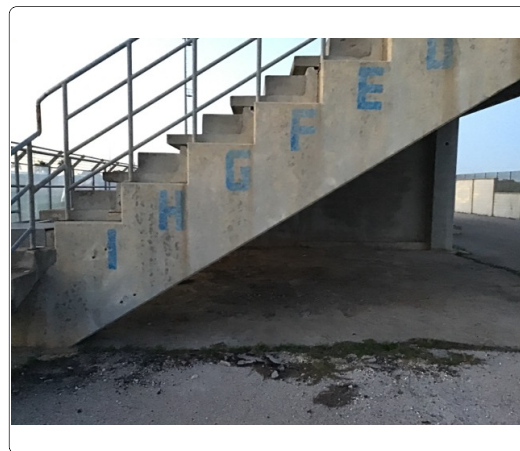
Protezione a terra per sottoscala.

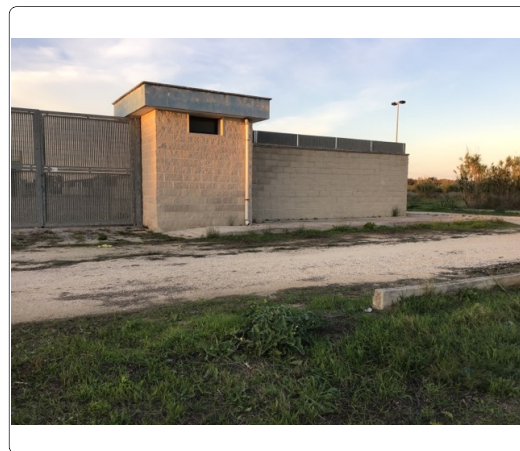
Nuovo attraversamento per collegare il parcheggio riservato di nuova realizzazione con la pavimentazione interna allo stadio.
