SCUOLA MEDIA MATERDONA

Via G. Carducci, 3, 72023 Mesagne BR

15 - Scuola Media Materdona

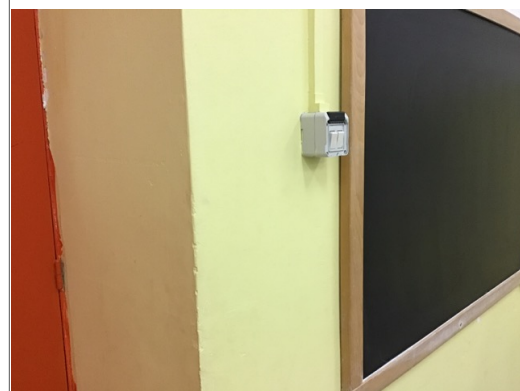
15-4

Gli interruttori delle luci sono ad un'altezza superiore a 140 cm.

Interruttore: **posizione inadeguata**

Riposizionamento di interruttore generico ad un'altezza compresa tra cm 110 e cm 130 dal piano di calpestio.

Vale per tutte le aule.

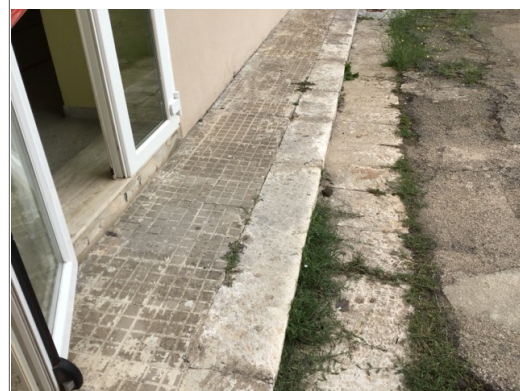
15-6

Criticità rilevata
rampa: assenza

Nuova realizzazione di rampa per il superamento del dislivello.

La rampa dovrà avere una pendenza longitudinale tale da consentirne l'agevole superamento da parte di tutti (preferibilmente inferiore al 5%), e pendenza trasversale non superiore all'1%. La pavimentazione dovrà essere antidrucciolevole, uniforme e compatta. La rampa dovrà avere larghezza non inferiore a cm 90 (se possibile larghezza 150 cm) ed essere dotata di cordoli battiruota laterali di altezza non inferiore a cm 10. Per lunghezze superiori a 10 m sarà necessario interrompere la rampa con un piano orizzontale intermedio di dimensioni non inferiori a cm 150x150.

Per uscita di sicurezza.

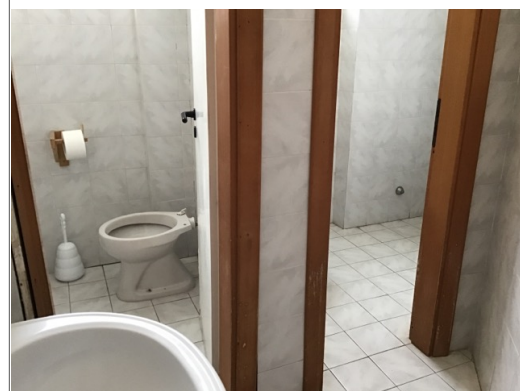
15-7

Al piano terra è presente un servizio igienico accessibile utilizzato attualmente come deposito. È necessario adeguare alcuni arredi per renderlo a norma.

Criticità rilevata
bagno accessibile: assenza

Realizzazione ex novo di un servizio igienico a norma del D.M. 236/89.

Il locale igienico dovrà essere attrezzato con: tazza wc e accessori annessi, lavabo, specchio, corrimani, maniglioni, ecc.

Lo spazio libero necessario all'accostamento e al trasferimento laterale dalla sedia a ruote alla tazza wc dovrà essere di minimo 100 cm misurati dall'asse del sanitario. Si dovrà garantire: da un lato lo spazio adeguato per l'avvicinamento e la rotazione di una sedia a ruote, dall'altro una distanza tale da consentire a chi usa il wc un agevole appiglio ai corrimani posti sulla parete laterale (l'asse della tazza dovrà distare 40 cm dalla parete laterale o dal corrimano o maniglione di appoggio). La distanza fra il bordo anteriore della tazza e la parete posteriore dovrà essere di 75-80 cm. Il maniglione a lato della tazza sarà posizionato ad un'altezza di cm 80 dal piano di calpestio.

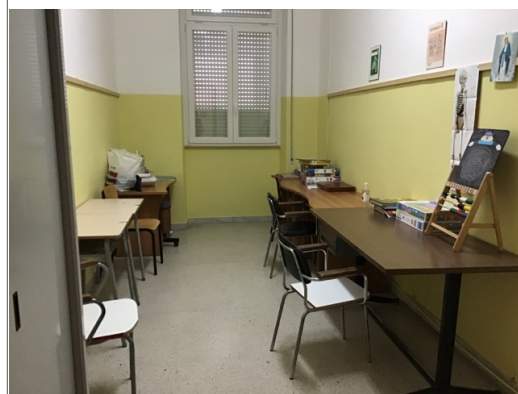
15-9

Criticità rilevata
Allestimento non completato e/o idoneo

Attrezzare l'area con arredo privo di spigoli. Inserire alcuni contenitori di giochi, attrezzare una parte dell'area con tappeto antiurto e, completare l'arredo con disegni e colori appropriati sulle pareti.

Aula di sostegno.

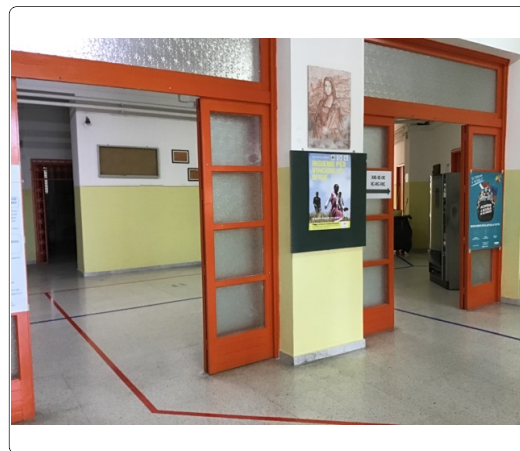
15-10

Criticità rilevata
Serramento interno **inadeguato**

Le porte attualmente presenti sono costituite da del vetro non a norma e sono posizionate all'ingresso, che viene anche utilizzato come uscita di sicurezza. È necessario porre come porte degli infissi a norma dotati di maniglioni antipatico.

Inserimento di **nuovo serramento interno** previa rimozione dell'esistente. La nuova porta avrà luce netta non inferiore a cm 75 (larghezza massima anta singola di cm 120), con maniglia per apertura posta ad altezza compresa tra cm 85 e 95 dal pavimento. L'anta dovrà essere manovrabile applicando una forza inferiore a 3,5 Kg. Eventuali parti vetrate saranno realizzate con vetro antinfortuno.

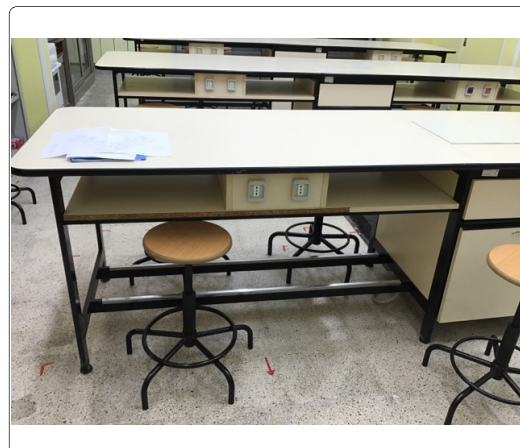
15-11

Criticità rilevata
Tavolo: **inadeguato**

Sostituzione di una parte dell'arredo esistente con nuovo arredo. L'arredo sarà rispondente alle esigenze di sicurezza (bordi arrotondati, assenza di corpi sporgenti possibili fonti di urti o inciampi, ecc.) e dovrà garantire un facile utilizzo anche a persone con ridotte capacità motorie e/o visive.

Lo spazio libero sottostante il tavolo non dovrà essere inferiore a cm 74. La superficie libera antistante ogni tavolo adattato, deve essere di almeno cm 150 per cm 120 di larghezza.

Si suggerisce che almeno il 15% dei tavoli siano idonei o attrezzati per essere fruibili alle persone con disabilità.

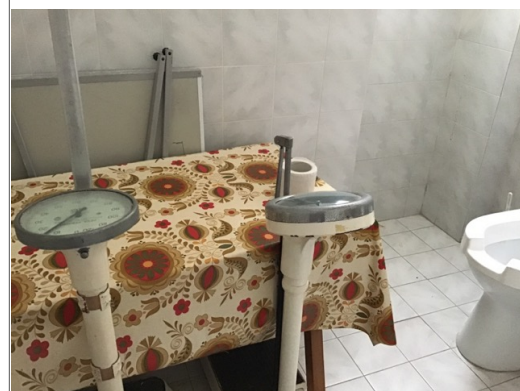
15-13

Ostacolo costituito da **arredi mobili**

Attualmente utilizzato come deposito.

Ricollocazione dell'oggetto esistente lasciando un passaggio netto per i pedoni di almeno cm **100** in larghezza.

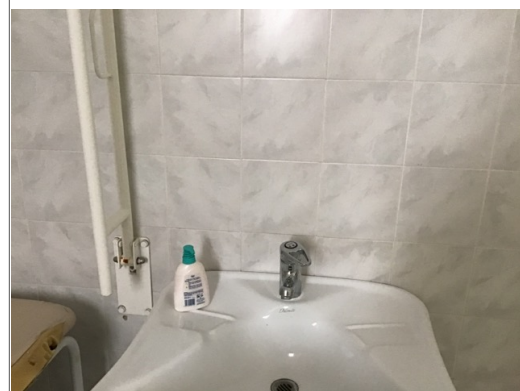
15-14

Criticità rilevata
Specchio: **assenza**

Inserimento di specchio, da fissare alla parete ad un'altezza non superiore a cm 90 dal pavimento.

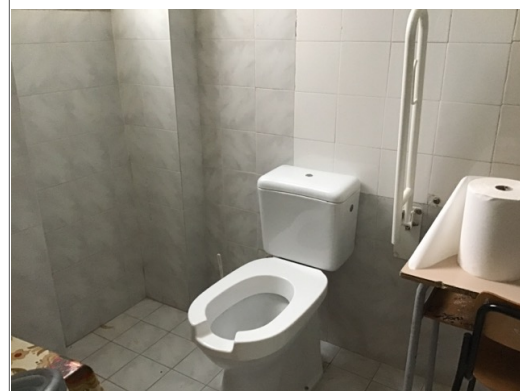
15-15

Campanello di allarme: **assenza**

Inserimento di campanello di allarme a corda.
Il terminale a corda dovrà poter essere azionato ad un'altezza non superiore a cm 30 da terra.
Si consiglia di collegare un ulteriore cordino per l'attivazione della chiamata: questo cordino dovrà correre orizzontalmente lungo tre pareti (si escluda la parete della porta) a un'altezza di 30 cm dal pavimento. In questo modo anche una persona caduta a terra ed impossibilitata a muoversi avrà la possibilità di raggiungere il cordino.
