SCUOLA ELEMENTARE CARDUCCI

Via G. Carducci, 6 72023 Mesagne Puglia

Piano Eliminazione Barriere Architettoniche nel Comune di Mesagne	16	SCUOLA ELEMENTARE CARDUCCI	Legenda n° ID intervento	PROGETTISTA INCARICATO
Ambito Edilizio		Via Carducci, 6		Architetto Stefano Maurizio

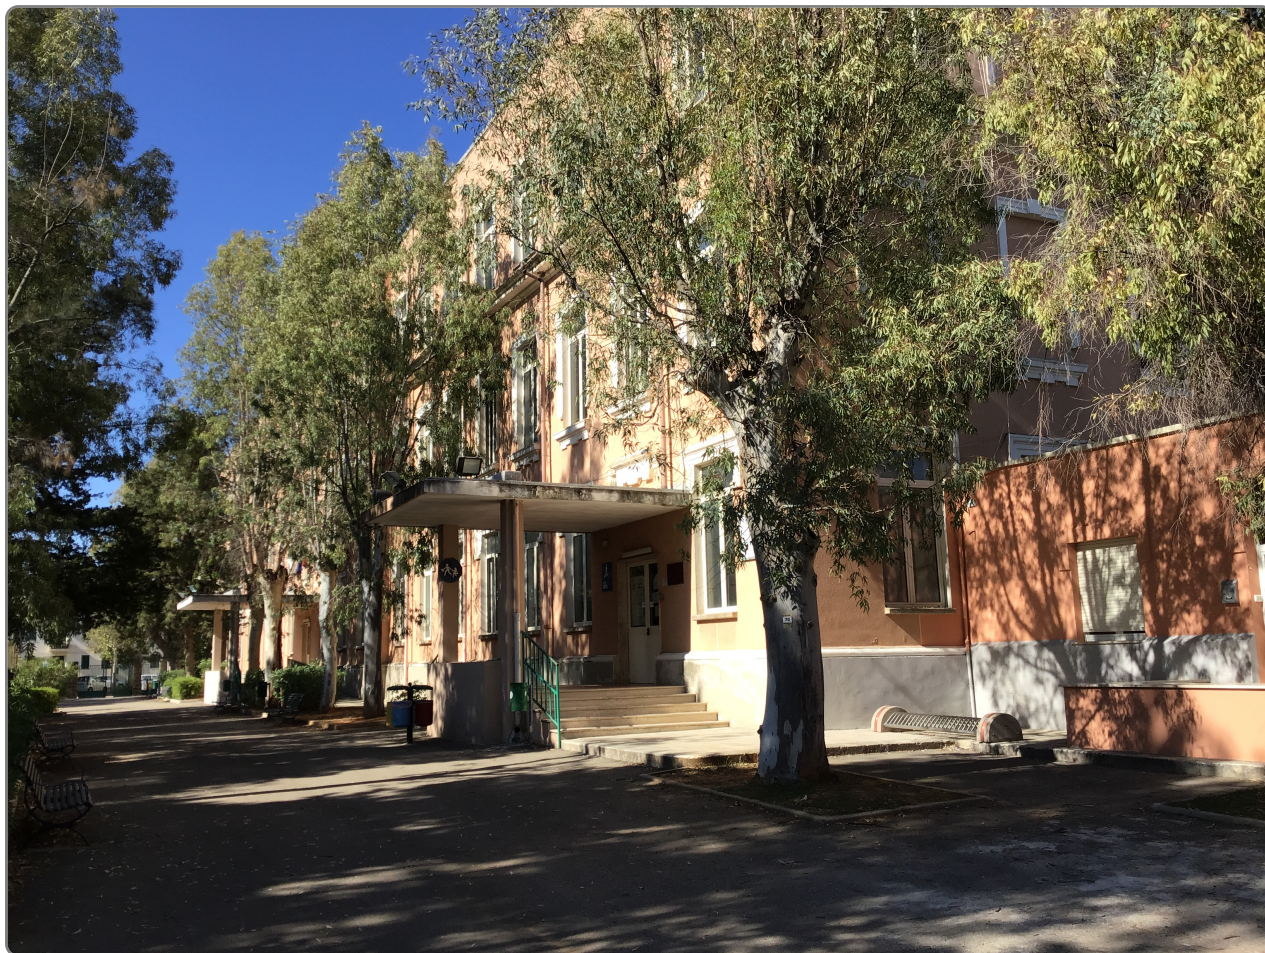
La scuola è una struttura molto ampia sviluppata su tre livelli.

Il piano terra si trova rialzato di alcuni gradini dal livello stradale. L'accesso principale alla scuola è risolto mediante una rampa, mentre nell'eccesso pubblico agli uffici è stato suggerito l'inserimento di una piattaforma elevatrice.

Per accedere ai piani superiori si possono utilizzare delle scale o un ascensore. Ci sono servizi accessibili al piano terra ma in quantità insufficiente, mentre ai piani superiori non ce ne sono.

È presente una palestra utilizzata anche da società sportive esterne con ingresso differenziato: in quel punto verrà inserita una rampa.

All'interno della scuola ci sono termosifoni non protetti in ghisa e finestre pericolose che vanno cambiate, come anche alcune porte con anta di larghezza insufficiente.

Il secondo piano attualmente non viene utilizzato ed è chiuso.

Mancano segnaletiche tattili di orientamento per non vedenti.

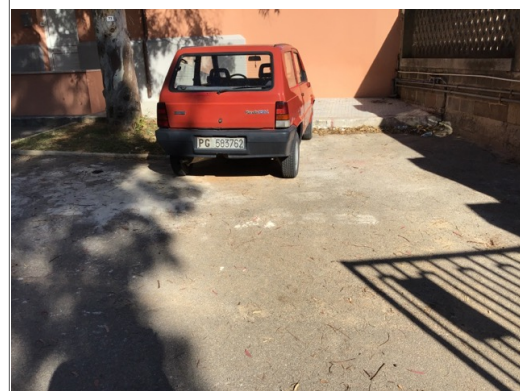
Foto del rilievo

Scarsa o inesistente dotazione di parcheggi riservati ai disabili.
(**Parcheggio in linea**, parallelo al percorso pedonale)

Inserimento di un'area di parcheggio di mt 6x3,20 in aderenza al percorso pedonale.

L'area dovrà essere adeguatamente evidenziata con una segnaletica verticale, posta a cm 220 d'altezza, e da una segnaletica orizzontale che individua una zona di cm 170 di larghezza, relativa all'ingombro dell'autovettura, ed una seconda, di larghezza minima cm 150, necessaria al libero movimento dell'utente in fase di trasferimento.

La zona pedonale, se non complanare, dovrà sempre essere raccordata mediante scivolo (max 6%) con il percorso principale.

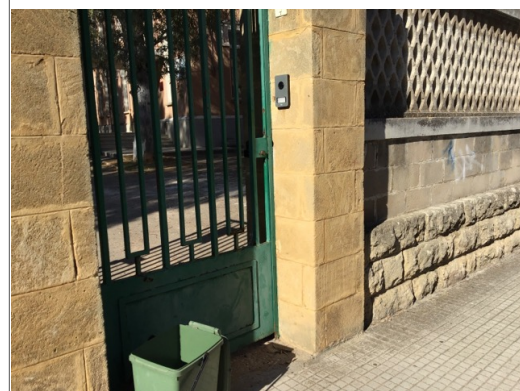
Foto del rilievo

Campanello di chiamata/citofono: **posizione inadeguata**

Riposizionamento del terminale ad un'altezza compresa tra cm 110 e cm 130 dal piano di calpestio.

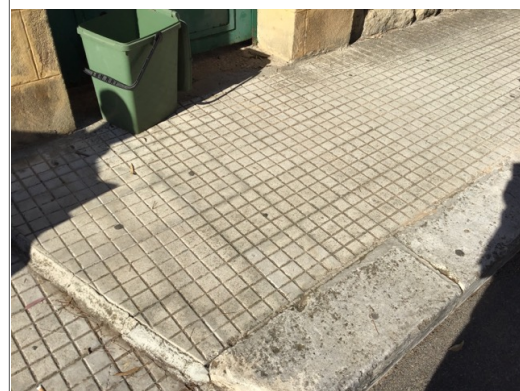
Foto del rilievo

Assenza di segnalazione **tattilo-plantare** come linea guida
all'orientamento delle persone non vedenti

Inserimento di segnalazione tattile costituita da fascia di larghezza 60 cm trattata a righe parallele con funzione di orientamento o intercettazione di un servizio pubblico.

**Tipo LogesVetEvolution
PVC**

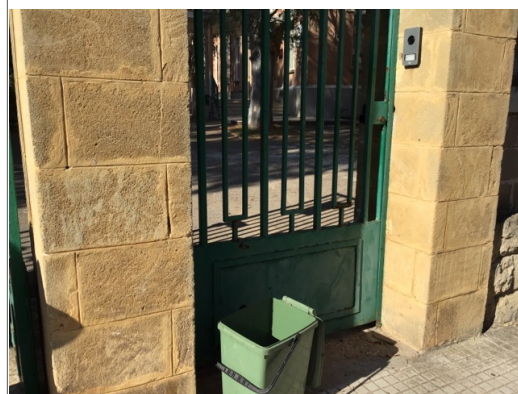
Foto del rilievo

Assenza di segnaletica informativa e di orientamento su supporto

Installazione di mappa tattile quale rappresentazione in rilievo della planimetria di un ambiente, con l'indicazione dei principali punti di riferimento utili agli utenti dell'edificio o dello spazio. Deve risultare di facile lettura visiva, tramite forte contrasto cromatico e facile percezione tattile data dal rilievo, che deve riportare la planimetria e le descrizioni in caratteri Braille e normali.

L'informazione di tipo tattile a parete (verticale) deve essere posizionata ad un'altezza non superiore a cm 150 e non inferiore a cm 130 da terra. Qualora la targa sia collocata orizzontalmente, questa deve avere una inclinazione di 30° ed essere ad una altezza di cm 90 da terra. Per la lettura tattile è sempre consigliabile la disposizione su piano inclinato a 30°.

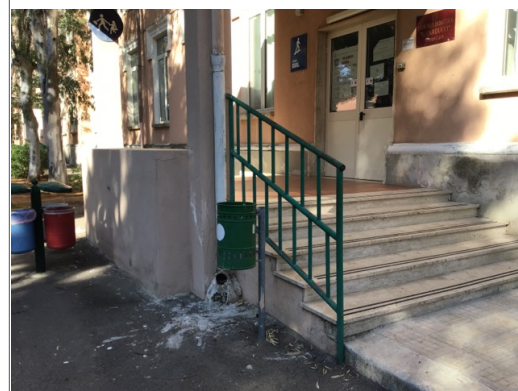
Foto del rilievo

Criticità rilevata
piattaforma elevatrice: assenza

Installazione di piattaforma elevatrice **con struttura in alluminio per esterno/interno.**

Dimensione del vano 1490x1600 mm

Corsa 6.30 m

Portata 250 Kg

Velocità 0.15 m/s

Organi di sollevamento: Pistone oleodinamico.

Cabina: dimensioni interne 800x1200 mm

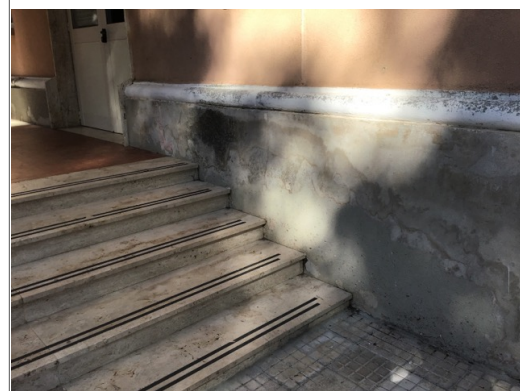
Foto del rilievo

Corrimano: **assenza/inadeguatezza**

Metallo

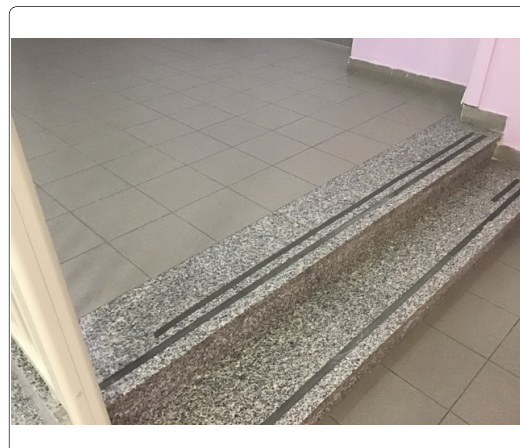
Foto del rilievo

Segnaletica a pavimento: **assenza solo fascia di pericolo**

Scale

Piano terra

Realizzazione di fascia a pavimento di facile **percezione tattile e visiva**, atta a segnalare il pericolo rappresentato dalla presenza di una SCALA segnale di solo pericolo, a persone non vedenti e ipovedenti.

La fascia tattilo-plantare dovrà essere collocata 20 cm. prima dell'inizio rampa e a 20 cm. dopo fine rampa. La segnaletica dovrà avere una profondità di cm. 60 ed una larghezza pari alla rampa di scale.

Al fine di rafforzare per ragioni di sicurezza e di orientamento l'andamento della o delle rampe di scale, si suggerisce all'inizio e al termine di ogni rampa di inserire una segnaletica tattile sul corrimano

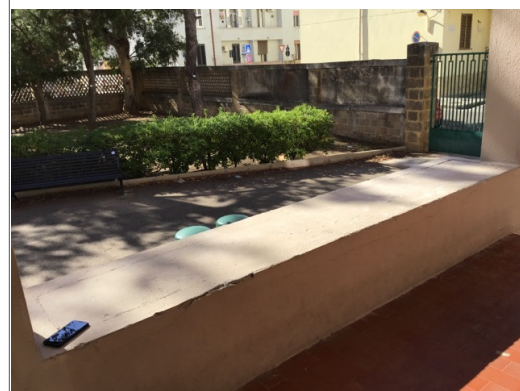
Foto del rilievo

Criticità rilevata
parapetto: assenza/inadeguatezza

Accesso edificio

Esterno

Inserimento di parapetto con altezza non inferiore a cm 100 con struttura inattraversabile da una sfera di diametro superiore ai 10 cm. Il parapetto dovrà essere realizzato in modo da consentire una libera visuale verso l'esterno del fabbricato: per questo motivo le parti in muratura o di materiale non trasparente non dovranno superare l'altezza di cm 60 e i rimanenti 40 cm saranno realizzati con profilati di metallo o pannelli trasparenti. Nel caso in cui il parapetto venga realizzato con profilati verticali o reticolati di metallo o i vuoti creati dalle maglie incrociate dovranno avere dimensioni superiori a cm 5x10 e che venga realizzato uno zoccolo in muratura dell'altezza minima di cm 10 di collegamento al pavimento.

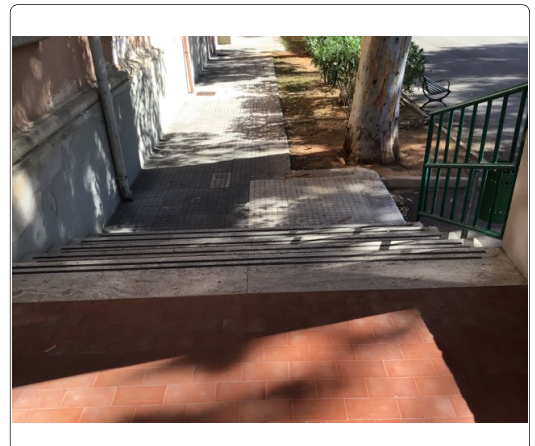
Foto del rilievo

Criticità rilevata
parapetto: assenza/inadeguatezza

Scale

Esterno

Attualmente presenta degli spazi liberi tra le sbarre di 15 cm. Adeguamento del parapetto ed inserimento di un corrimano ad altezza inferiore. Inserimento di corrimano nell'altro lato.

Inserimento di parapetto con altezza non inferiore a cm 100 con struttura inattraversabile da una sfera di diametro superiore ai 10 cm. Il parapetto dovrà essere realizzato in modo da consentire una libera visuale verso l'esterno del fabbricato: per questo motivo le parti in muratura o di materiale non trasparente non dovranno superare l'altezza di cm 60 e i rimanenti 40 cm saranno realizzati con profilati di metallo o pannelli trasparenti. Nel caso in cui il parapetto venga realizzato con profilati verticali o reticolati di metallo o i vuoti creati dalle maglie incrociate dovranno avere dimensioni superiori a cm 5x10 e che venga realizzato uno zoccolo in muratura dell'altezza minima di cm 10 di collegamento al pavimento.
