## CASTELLO

Via Castello, 72023 Mesagne BR

## 18 - Castello

# PEBA MESAGNE - AMBITO EDILIZIO CRITICITA' RILEVATE - RESOCONTO - STIMA

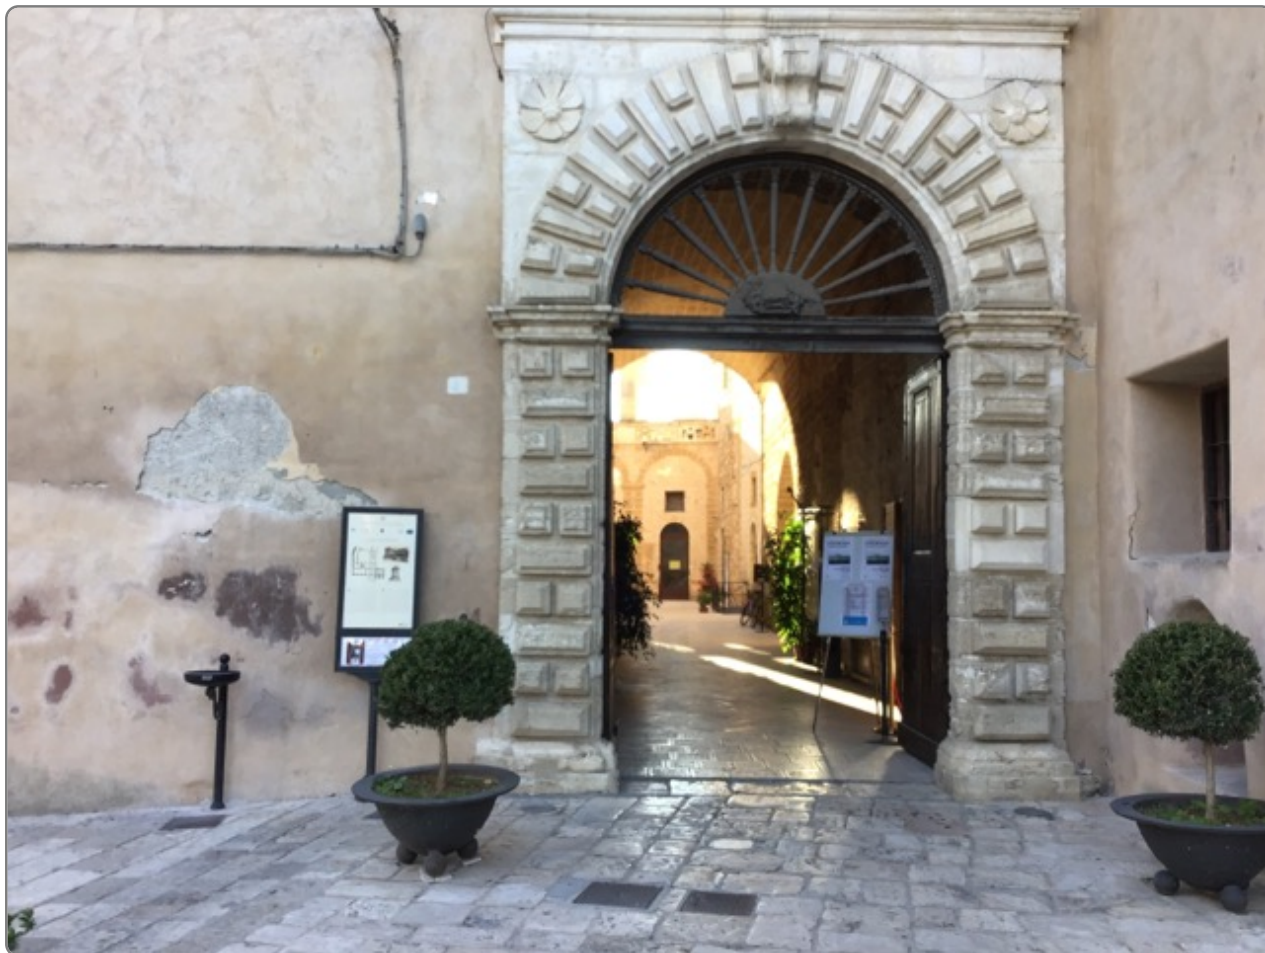
L'edificio si trova al margine nord del centro storico.

L'ingresso avviene tramite un portone tenuto aperto durante gli orari di visita. In prossimità non sono presenti parcheggi riservati.

Le stanze del castello che fanno parte del percorso di visita non presentano particolari criticità a parte pochi varchi di alcune stanze, caratterizzate da luci insufficienti. I due piani visitabili sono serviti da un ascensore accessibile.

E' presente un servizio igienico accessibile al piano terra ed uno al piano secondo (l'unico visitabile) il quale presenta però porte con altezza ben al di sotto dei 2 mt.

Al piano secondo la terrazza porticata che collega le due ali opposte del castello presenta un dislivello su un lato superabile con una piattaforma elevatrice che a detta del custode non risulta più funzionante. Una persona in carrozzina è così costretta a ripercorrere l'itinerario a ritroso per poter visitare l'ala opposta. I locali interrati che ospitano le cisterne d'olio e la visita al torrione sono inaccessibili e difficilmente adeguabili.

Non sono invece presenti in tutta l'area indicazioni tattili a pavimento, mappe tattili e testi in lettura facilitata.

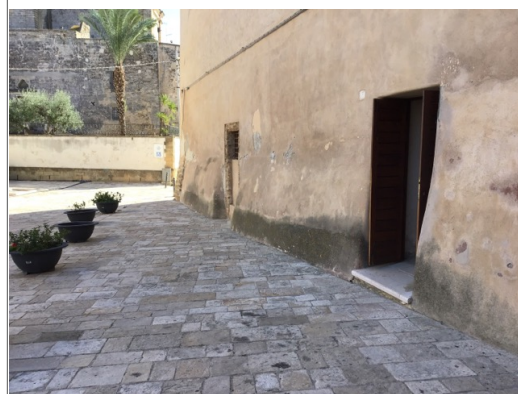
18-1

Scarsa o inesistente dotazione di parcheggi riservati ai disabili.  
(**Parcheggio in linea**, parallelo al percorso pedonale)

**Inserimento di un'area** di parcheggio di mt 6x3,20 in aderenza al percorso pedonale.

L'area dovrà essere adeguatamente evidenziata con una segnaletica verticale, posta a cm 220 d'altezza, e da una segnaletica orizzontale che individua una zona di cm 170 di larghezza, relativa all'ingombro dell'autovettura, ed una seconda, di larghezza minima cm 150, necessaria al libero movimento dell'utente in fase di trasferimento.

La zona pedonale, se non complanare, dovrà sempre essere raccordata mediante scivolo (max 6%) con il percorso principale.

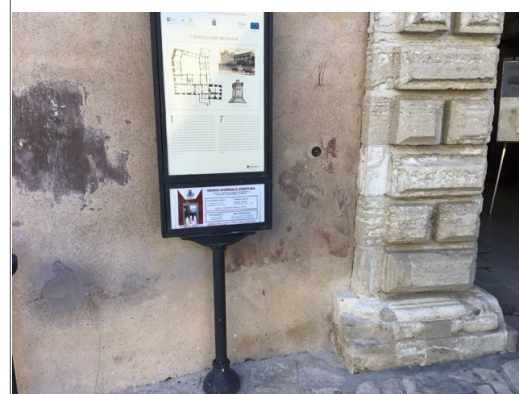
18-2

Assenza di segnaletica informativa e di orientamento su supporto

Installazione di mappa tattile quale rappresentazione in rilievo della planimetria di un ambiente, con l'indicazione dei principali punti di riferimento utili agli utenti dell'edificio o dello spazio. Deve risultare di facile lettura visiva, tramite forte contrasto cromatico e facile percezione tattile data dal rilievo, che deve riportare la planimetria e le descrizioni in caratteri Braille e normali.

L'informazione di tipo tattile a parete (verticale) deve essere posizionata ad un'altezza non superiore a cm 150 e non inferiore a cm 130 da terra. Qualora la targa sia collocata orizzontalmente, questa deve avere una inclinazione di 30° ed essere ad una altezza di cm 90 da terra. Per la lettura tattile è sempre consigliabile la disposizione su piano inclinato a 30°.

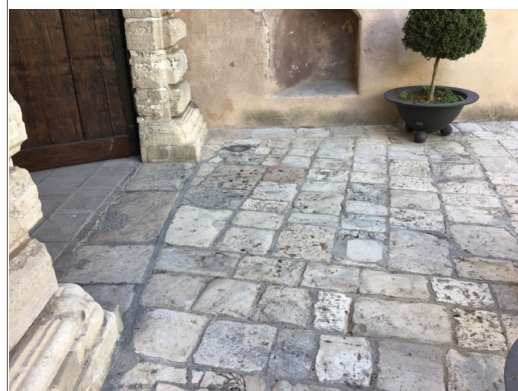
18-3

Segnaletica a pavimento: **assenza**

Realizzazione di fascia a pavimento di facile **percezione tattile e visiva**, atta a segnalare **l'inizio e la fine di una rampa scala** a persone non vedenti e ipovedenti.

La fascia tattilo-plantare dovrà essere collocata 20 cm. prima dell'inizio rampa e a 20 cm. dopo fine rampa. La segnaletica dovrà avere una profondità di cm. 60 ed una larghezza pari alla rampa di scale.

Al fine di rafforzare per ragioni di sicurezza e di orientamento l'andamento della o delle rampe di scale, si suggerisce all'inizio e al termine di ogni rampa di inserire una segnaletica tattile sul corrimano

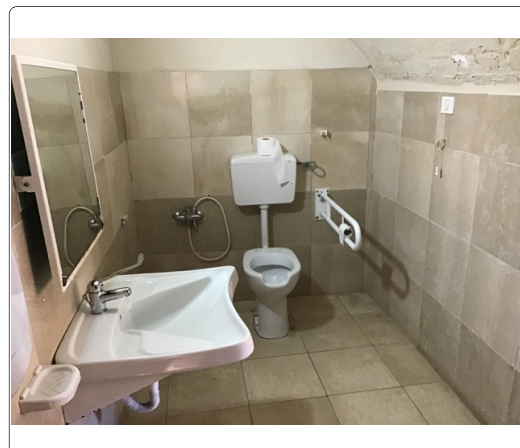
18-4

Servizio igienico riservato **inadeguato/inesistente**

Spazio inadeguato tra parete e wc.

**Realizzazione** di un servizio igienico a norma del D.M. 236/89 **previa demolizione** dell'esistente.

Il locale igienico dovrà essere attrezzato con: tazza wc e accessori annessi, lavabo, specchio, corrimani, maniglioni, ecc.

Lo spazio libero necessario all'accostamento e al trasferimento laterale dalla sedia a ruote alla tazza wc dovrà essere di minimo 100 cm misurati dall'asse del sanitario. Si dovrà garantire: da un lato lo spazio adeguato per l'avvicinamento e la rotazione di una sedia a ruote, dall'altro una distanza tale da consentire a chi usa il wc un agevole appiglio ai corrimani posti sulla parete laterale (l'asse della tazza dovrà distare 40 cm dalla parete laterale o dal corrimano o maniglione di appoggio). La distanza fra il bordo anteriore della tazza e la parete posteriore dovrà essere di 75-80 cm. I maniglioni a lato della tazza saranno posizionati ad un'altezza di cm 80 dal piano di calpestio.

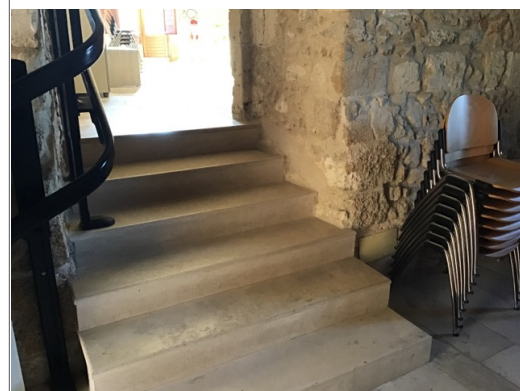
18-5

Corrimano: **assenza/inadeguatezza**

**Inserimento** di corrimano: nel caso di un uso da parte di persone adulte il corrimano dovrà avere preferibilmente sezione con diametro di mm 40, nel caso di maggior uso da parte di bambini il diametro non dovrà superare i 30 mm. I corrimani utilizzati da parte degli adulti saranno posti ad un'altezza compresa tra 90 e 100 cm, quelli utilizzati da parte dei bambini andranno posti a un'altezza compresa tra cm 60 e cm 75. In caso di utenza mista si consiglia l'utilizzo di doppio corrimano posto alle due altezze. Il corrimano dovrà essere prolungato di cm 30 oltre il primo e l'ultimo gradino. La distanza tra il corrimano e la parete dovrà essere compresa tra i 4 e i 5 cm. Affinché le mensole di fissaggio al muro non costituiscano ostacolo sarà indispensabile posizionarle sulla parte inferiore del corrimano. Il materiale dovrà assicurare una presa sicura (anti-scivolo) ed essere gradevole al tatto. Il corrimano deve essere sempre presente su entrambi i lati della scala.

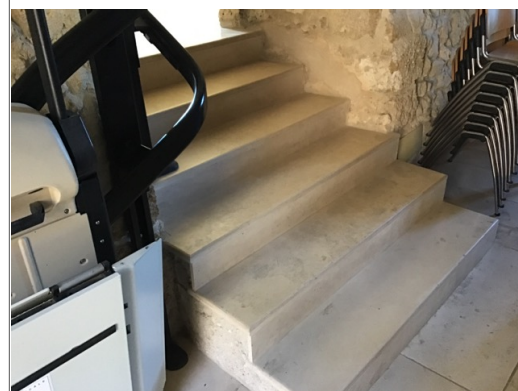
18-6

Criticità rilevata  
fascia antisdrucchiolo: inadeguata

L'ingresso alla terrazza dal laboratorio è vietato per l'inadeguatezza del parapetto.  
È presente un servoscala funzionante.

Eliminazione di fascia antisdrucchiolo che risulta pericolosa per consistenza, abrasione e larghezza.

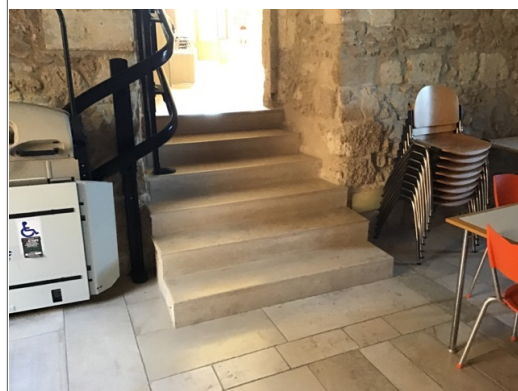
18-7

Segnaletica a pavimento: **assenza**

Realizzazione di fascia a pavimento di facile **percezione tattile e visiva**, atta a segnalare **l'inizio e la fine di una rampa scala** a persone non vedenti e ipovedenti.

La fascia tattilo-plantare dovrà essere collocata 20 cm. prima dell'inizio rampa e a 20 cm. dopo fine rampa. La segnaletica dovrà avere una profondità di cm. 60 ed una larghezza pari alla rampa di scale.

Al fine di rafforzare per ragioni di sicurezza e di orientamento l'andamento della o delle rampe di scale, si suggerisce all'inizio e al termine di ogni rampa di inserire una segnaletica tattile sul corrimano

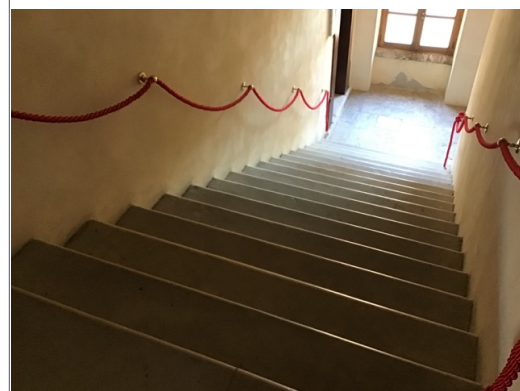
18-8

Corrimano: **assenza/inadeguatezza**

**Inserimento** di corrimano: nel caso di un uso da parte di persone adulte il corrimano dovrà avere preferibilmente sezione con diametro di mm 40, nel caso di maggior uso da parte di bambini il diametro non dovrà superare i 30 mm. I corrimani utilizzati da parte degli adulti saranno posti ad un'altezza compresa tra 90 e 100 cm, quelli utilizzati da parte dei bambini andranno posti a un'altezza compresa tra cm 60 e cm 75. In caso di utenza mista si consiglia l'utilizzo di doppio corrimano posto alle due altezze. Il corrimano dovrà essere prolungato di cm 30 oltre il primo e l'ultimo gradino. La distanza tra il corrimano e la parete dovrà essere compresa tra i 4 e i 5 cm. Affinché le mensole di fissaggio al muro non costituiscano ostacolo sarà indispensabile posizionarle sulla parte inferiore del corrimano. Il materiale dovrà assicurare una presa sicura (anti-scivolo) ed essere gradevole al tatto. Il corrimano deve essere sempre presente su entrambi i lati della scala.

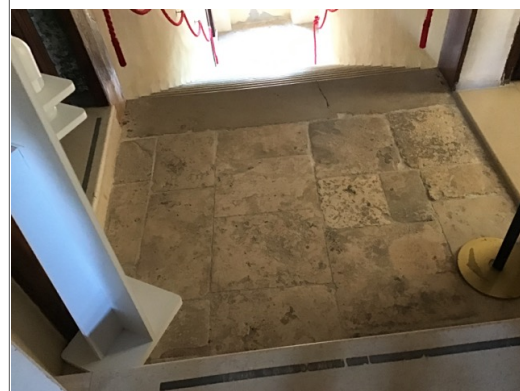
18-9

Segnaletica a pavimento: **assenza**

Realizzazione di fascia a pavimento di facile **percezione tattile e visiva**, atta a segnalare **l'inizio e la fine di una rampa scala** a persone non vedenti e ipovedenti.

La fascia tattilo-plantare dovrà essere collocata 20 cm. prima dell'inizio rampa e a 20 cm. dopo fine rampa. La segnaletica dovrà avere una profondità di cm. 60 ed una larghezza pari alla rampa di scale.

Al fine di rafforzare per ragioni di sicurezza e di orientamento l'andamento della o delle rampe di scale, si suggerisce all'inizio e al termine di ogni rampa di inserire una segnaletica tattile sul corrimano

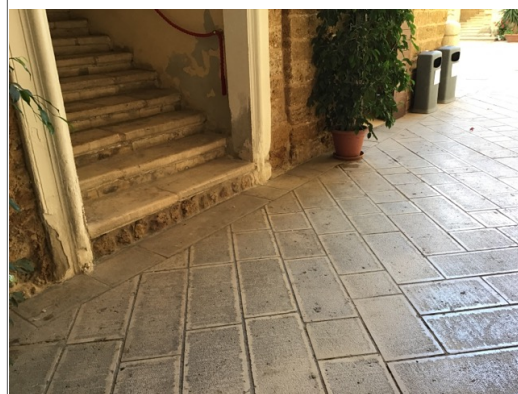
# 18-10

Segnaletica a pavimento: **assenza**

Realizzazione di fascia a pavimento di facile **percezione tattile e visiva**, atta a segnalare **l'inizio e la fine di una rampa scala** a persone non vedenti e ipovedenti.

La fascia tattilo-plantare dovrà essere collocata 20 cm. prima dell'inizio rampa e a 20 cm. dopo fine rampa. La segnaletica dovrà avere una profondità di cm. 60 ed una larghezza pari alla rampa di scale.

Al fine di rafforzare per ragioni di sicurezza e di orientamento l'andamento della o delle rampe di scale, si suggerisce all'inizio e al termine di ogni rampa di inserire una segnaletica tattile sul corrimano

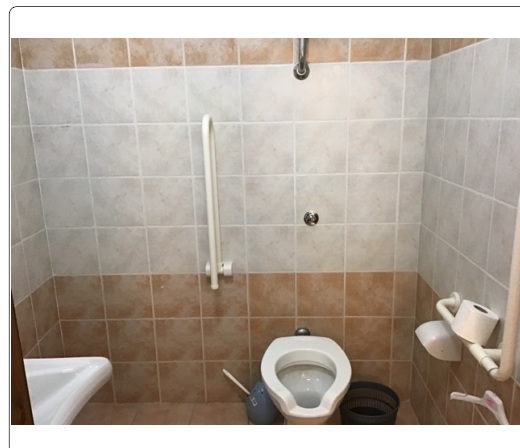
18-11

Criticità rilevata  
campanello di chiamata: assenza

Inserimento di campanello di chiamata. Il comando sarà posizionato ad un'altezza compresa tra cm 110 e cm 130 dal piano di calpestio.

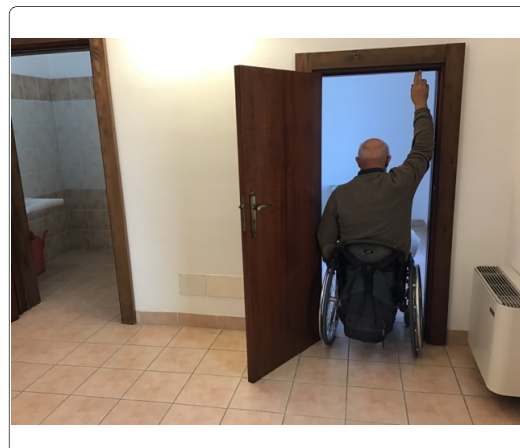
# 18-12

Criticità rilevata  
Serramento interno **inadeguato**

Altezza porte 1,78 e 1,70.

Inserimento di **nuovo serramento interno** previa rimozione dell'esistente. La nuova porta avrà luce netta non inferiore a cm 75 (larghezza massima anta singola di cm 120), con maniglia per apertura posta ad altezza compresa tra cm 85 e 95 dal pavimento. L'anta dovrà essere manovrabile applicando una forza inferiore a 3,5 Kg. Eventuali parti vetrate saranno realizzate con vetro antinfortunio. *Se trattasi di un servizio igienico la porta si aprirà verso l'esterno del locale e presenterà sul lato interno un maniglione orizzontale posto a 90 cm dal pavimento.*

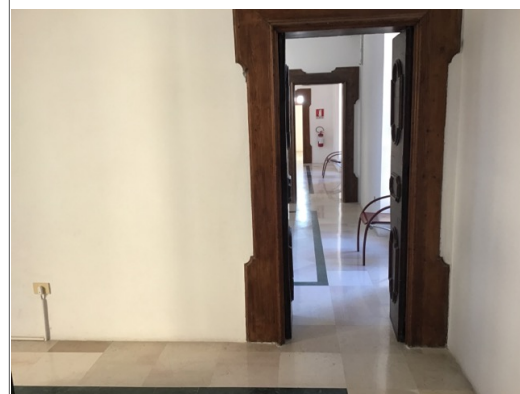
# 18-13

Serramento interno **inadeguato**

Inserimento di **nuovo serramento interno** previa rimozione dell'esistente. La nuova porta avrà luce netta non inferiore a cm 75 (larghezza massima anta singola di cm 120), con maniglia per apertura posta ad altezza compresa tra cm 85 e 95 dal pavimento. L'anta dovrà essere manovrabile applicando una forza inferiore a 3,5 Kg. Eventuali parti vetrate saranno realizzate con vetro antinfortunio.

E' sufficiente rimuovere le porte.
