## **PALAZZO PIAZZO**

Via Castello, 72023 Mesagne BR

L'edificio è collocato in pieno centro storico. L'ufficio cultura è collocato al piano terra mentre tutte le altre attività si sviluppano al primo piano che attualmente è raggiungibile solo con un servoscala il quale ci dicono si blocchi spesso. Si suggerisce l'aggiunta di un ascensore (da valutarne la fattibilità visto la complessità dell'edificio). L'ufficio dell'assessore attualmente risulta collocato in un punto non accessibile, si suggerisce di spostarla almeno nella sala adiacente che si potrebbe raggiungere attraverso la realizzazione di una rampa nella zona vicino ai bagni. Per evitare l'eccessiva pendenza si potrebbe usufruire di una porzione dello stesso servizio igienico visto le grandi dimensioni. Il bagno accessibile c'è e ha bisogno di alcune modifiche per essere completamente a norma e non sono invece presenti segnaletiche tattili di orientamento per utenti non vedenti.

# PEBA MESAGNE - AMBITO EDILIZIO CRITICITA' RILEVATE - RESOCONTO - STIMA

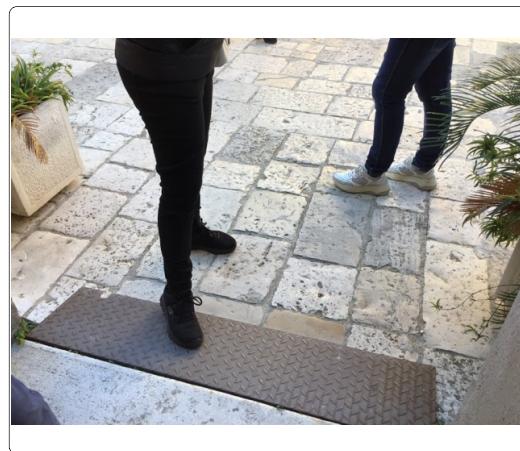
Foto del rilievo

19-1

**Assenza** di segnalazione **tattilo-plantare** come linea guida all'orientamento delle persone non vedenti

Accesso edificio

Inserimento di segnalazione tattile costituita da fascia di larghezza 60 cm trattata a righe parallele con funzione di orientamento o intercettazione di un servizio pubblico.

**Tipo LogesVetEvolution  
PVC**

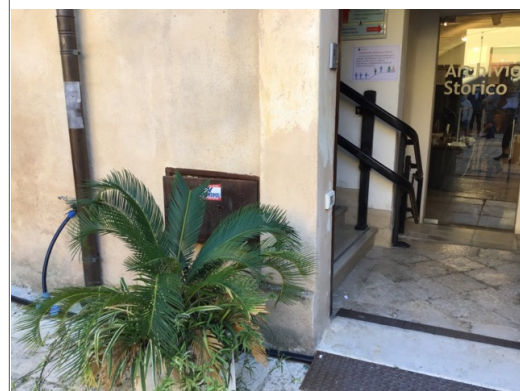
Foto del rilievo

19-2

Assenza di segnaletica informativa e di orientamento su supporto

Ingresso

Installazione di mappa tattile quale rappresentazione in rilievo della planimetria di un ambiente, con l'indicazione dei principali punti di riferimento utili agli utenti dell'edificio o dello spazio. Deve risultare di facile lettura visiva, tramite forte contrasto cromatico e facile percezione tattile data dal rilievo, che deve riportare la planimetria e le descrizioni in caratteri Braille e normali.

L'informazione di tipo tattile a parete (verticale) deve essere posizionata ad un'altezza non superiore a cm 150 e non inferiore a cm 130 da terra. Qualora la targa sia collocata orizzontalmente, questa deve avere una inclinazione di 30° ed essere ad una altezza di cm 90 da terra. Per la lettura tattile è sempre consigliabile la disposizione su piano inclinato a 30°.

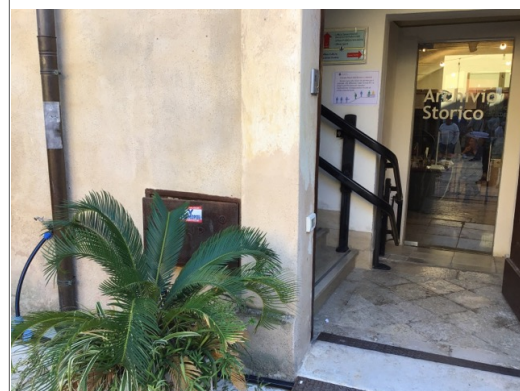
Foto del rilievo

19-3

Campanello di chiamata/citofono: **posizione inadeguata**

Ingresso

**Riposizionamento** del terminale ad un'altezza compresa tra cm 110 e cm 130 dal piano di calpestio.

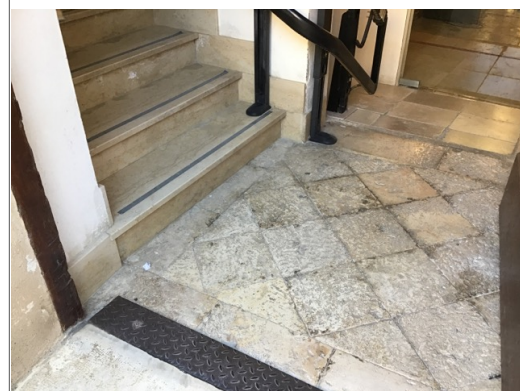
Foto del rilievo

19-4

Segnaletica a pavimento: **assenza solo fascia di pericolo**

Ingresso

Realizzazione di fascia a pavimento di facile **percezione tattile e visiva**, atta a segnalare il pericolo rappresentato dalla presenza di una SCALA segnale di solo pericolo, a persone non vedenti e ipovedenti.

La fascia tattilo-plantare dovrà essere collocata 20 cm. prima dell'inizio rampa e a 20 cm. dopo fine rampa. La segnaletica dovrà avere una profondità di cm. 60 ed una larghezza pari alla rampa di scale.

Al fine di rafforzare per ragioni di sicurezza e di orientamento l'andamento della o delle rampe di scale, si suggerisce all'inizio e al termine di ogni rampa di inserire una segnaletica tattile sul corrimano

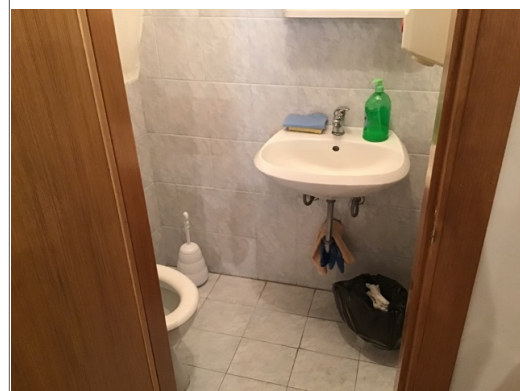
Foto del rilievo

19-6

Criticità rilevata  
bagno accessibile: assenza

Servizi igienici generici

Realizzazione ex novo di un servizio igienico a norma del D.M. 236/89.

Il locale igienico dovrà essere attrezzato con: tazza wc e accessori annessi, lavabo, specchio, corrimani, maniglioni, ecc.

Lo spazio libero necessario all'accostamento e al trasferimento laterale dalla sedia a ruote alla tazza wc dovrà essere di minimo 100 cm misurati dall'asse del sanitario. Si dovrà garantire: da un lato lo spazio adeguato per l'avvicinamento e la rotazione di una sedia a ruote, dall'altro una distanza tale da consentire a chi usa il wc un agevole appiglio ai corrimani posti sulla parete laterale (l'asse della tazza dovrà distare 40 cm dalla parete laterale o dal corrimano o maniglione di appoggio). La distanza fra il bordo anteriore della tazza e la parete posteriore dovrà essere di 75-80 cm. Il maniglione a lato della tazza sarà posizionato ad un'altezza di cm 80 dal piano di calpestio.

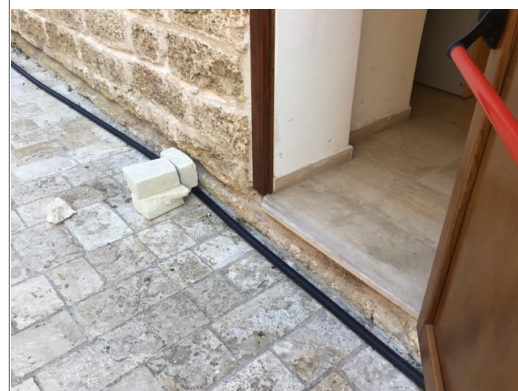
Foto del rilievo

19-7

Criticità rilevata  
rampa: assenza

Accesso edificio

Nuova realizzazione di rampa per il superamento del dislivello.

La rampa dovrà avere una pendenza longitudinale tale da consentirne l'agevole superamento da parte di tutti (preferibilmente inferiore al 5%), e pendenza trasversale non superiore all'1%. La pavimentazione dovrà essere antisdrucciolevole, uniforme e compatta. La rampa dovrà avere larghezza non inferiore a cm 90 (se possibile larghezza 150 cm) ed essere dotata di cordoli battiruota laterali di altezza non inferiore a cm 10. Per lunghezze superiori a 10 m sarà necessario interrompere la rampa con un piano orizzontale intermedio di dimensioni non inferiori a cm 150x150.

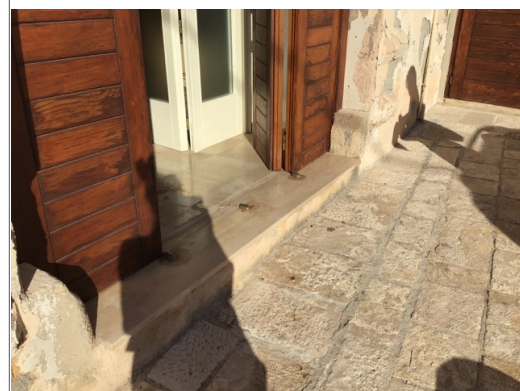
Foto del rilievo

19-8

Criticità rilevata  
rampa: assenza

Accesso edificio

Nuova realizzazione di rampa per il superamento del dislivello.

La rampa dovrà avere una pendenza longitudinale tale da consentirne l'agevole superamento da parte di tutti (preferibilmente inferiore al 5%), e pendenza trasversale non superiore all'1%. La pavimentazione dovrà essere antidrucciolevole, uniforme e compatta. La rampa dovrà avere larghezza non inferiore a cm 90 (se possibile larghezza 150 cm) ed essere dotata di cordoli battiruota laterali di altezza non inferiore a cm 10. Per lunghezze superiori a 10 m sarà necessario interrompere la rampa con un piano orizzontale intermedio di dimensioni non inferiori a cm 150x150.

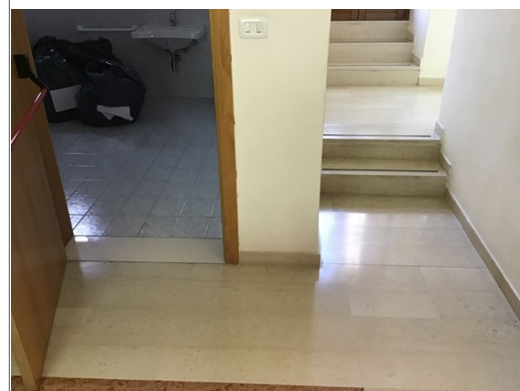
Foto del rilievo

# 19-12

Criticità rilevata  
rampa: assenza

Corridoio

Il dislivello da superare è di cm 30, si potrebbe utilizzare una porzione del bagno esistente per creare una rampa con una pendenza dentro il 10%.

Nuova realizzazione di rampa per il superamento del dislivello.

La rampa dovrà avere una pendenza longitudinale tale da consentirne l'agevole superamento da parte di tutti (preferibilmente inferiore al 5%), e pendenza trasversale non superiore all'1%. La pavimentazione dovrà essere antidrucciolevole, uniforme e compatta. La rampa dovrà avere larghezza non inferiore a cm 90 (se possibile larghezza 150 cm) ed essere dotata di cordoli battiruota laterali di altezza non inferiore a cm 10. Per lunghezze superiori a 10 m sarà necessario interrompere la rampa con un piano orizzontale intermedio di dimensioni non inferiori a cm 150x150.

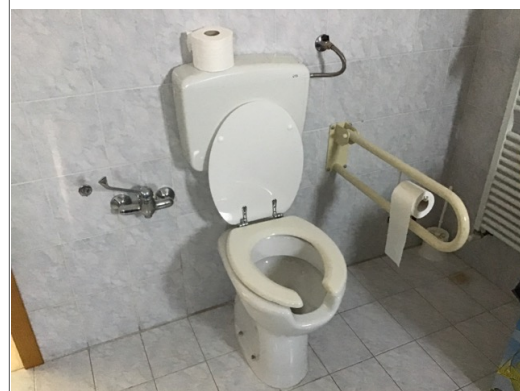
Foto del rilievo

19-13

Criticità rilevata  
Maniglioni: **assenza**

Servizi igienici riservati

**Inserimento** di maniglione di sostegno previa eventuale rimozione dell'esistente. Il maniglione sarà posizionato a lato della tazza wc o del bidet, a 40 cm dall'asse della tazza (nel caso non sia presente una parete laterale a tale distanza). Entrambi i maniglioni saranno posizionati ad altezza di cm 80 dal piano di calpestio ed avranno un diametro di 3-4 cm.

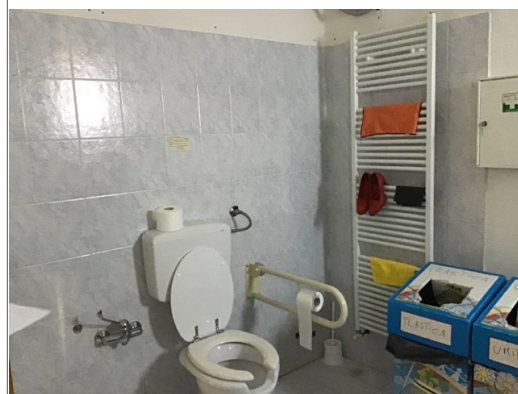
Foto del rilievo

19-14

Criticità rilevata  
campanello di chiamata: assenza

Servizi igienici riservati

Inserimento di campanello di chiamata. Il comando sarà posizionato ad un'altezza compresa tra cm 110 e cm 130 dal piano di calpestio.

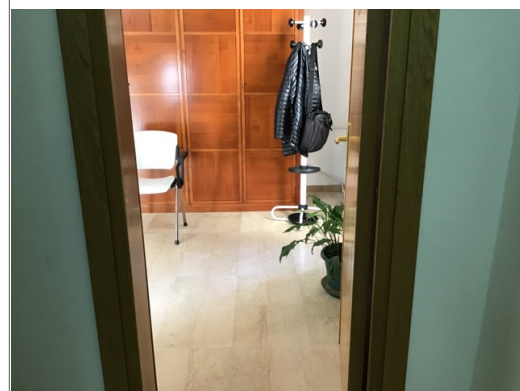
Foto del rilievo

# 19-16

Criticità rilevata  
Serramento interno **inadeguato**

Aula

La porta attualmente lascia un passaggio inferiore ai 70 cm, va sostituita. Inoltre visto che non risulta accessibile l'attuale ufficio dell'assessore, nella sala adiacente, si potrebbe trasferirlo in questo.

Inserimento di **nuovo serramento interno** previa rimozione dell'esistente. La nuova porta avrà luce netta non inferiore a cm 75 (larghezza massima anta singola di cm 120), con maniglia per apertura posta ad altezza compresa tra cm 85 e 95 dal pavimento. L'anta dovrà essere manovrabile applicando una forza inferiore a 3,5 Kg. Eventuali parti vetrate saranno realizzate con vetro antinfortunistico. *Se trattasi di un servizio igienico la porta si aprirà verso l'esterno del locale e presenterà sul lato interno un maniglione orizzontale posto a 90 cm dal pavimento.*

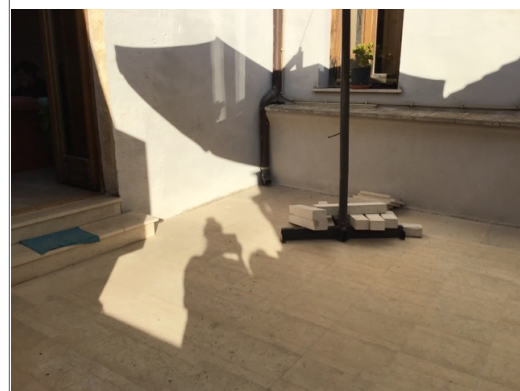
Foto del rilievo

# 19-17

Criticità rilevata  
rampa: assenza

Accesso edificio

Realizzando la rampa bisognerà sostituire il serramento che attualmente non è incassato e presenta ante inferiori ai 70cm.

Nuova realizzazione di rampa per il superamento del dislivello.

La rampa dovrà avere una pendenza longitudinale tale da consentirne l'agevole superamento da parte di tutti (preferibilmente inferiore al 5%), e pendenza trasversale non superiore all'1%. La pavimentazione dovrà essere antidrucciolevole, uniforme e compatta. La rampa dovrà avere larghezza non inferiore a cm 90 (se possibile larghezza 150 cm) ed essere dotata di cordoli battiruota laterali di altezza non inferiore a cm 10. Per lunghezze superiori a 10 m sarà necessario interrompere la rampa con un piano orizzontale intermedio di dimensioni non inferiori a cm 150x150.

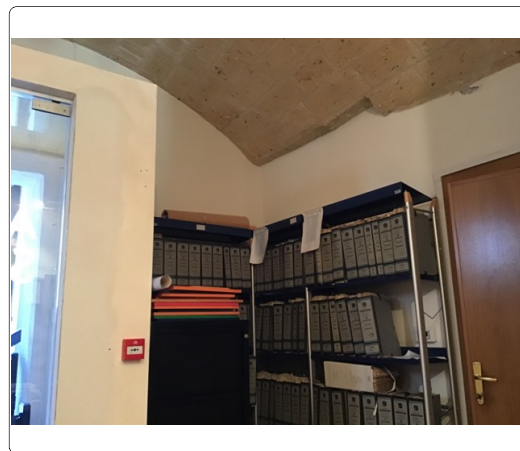
Foto del rilievo

# 19-18

Criticità rilevata  
ascensore: assenza

Ascensori

L'inserimento dell'ascensore comporta delle modifiche murarie importanti. Attualmente ipotizziamo il collocamento al piano terra a sinistra dell'ingresso dell'ufficio cultura, da valutarne la fattibilità.

Inserimento di impianto di sollevamento verticale (ascensore). La cabina dovrà avere dimensioni interne minime di cm 110x140, porta con luce netta minima di cm 80 posta sul lato corto e piattaforma di distribuzione antistante la porta di cm 150x150. La porta dovrà rimanere aperta per almeno 8 secondi e il tempo di chiusura non dovrà essere inferiore ai 4 secondi. L'arresto ai piani sarà autolivellante con tolleranza massima di cm 2. Nel caso in cui venga installata una cabina di misure inferiori alla prescritte tali da impedire un'adeguata spinta della carrozzina, il sistema di autolivellamento dovrà garantire una tolleranza non superiore ai 6 mm per facilitare l'uscita della persona in carrozzina. Le botoniere (interna ed esterna) di comando dovranno avere i pulsanti posti ad un'altezza compresa fra cm 110 e cm 140.
