CHIESA MATRICE

Piazza IV Novembre, 28, 72023 Mesagne BR

PEBA MESAGNE - AMBITO EDILIZIO CRITICITA' RILEVATE - RESOCONTO - STIMA

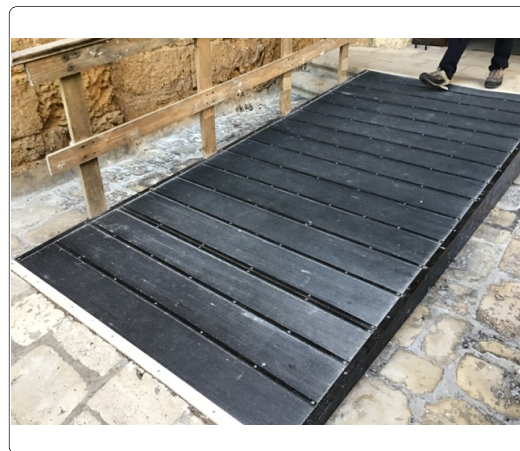
20-1

Criticità rilevata
Assenza di cordolo battiruota

Ingresso

Creazione di **cordolo battiruota** a delimitazione laterale di percorso pedonale. Il cordolo dovrà essere rialzato di almeno 10 cm dal piano di calpestio ed essere privo di spigoli vivi. Sui percorsi in piano si dovranno prevedere dei varchi ogni 10 m. Questi varchi avranno larghezza non inferiore a cm 90 per consentire l'accesso alle zone adiacenti e non superiore a cm 150 per garantire funzione di guida per non vedenti e ipovedenti; per questo motivo se ne raccomanda anche una colorazione contrastante rispetto a quella della pavimentazione.

Somma dei due lati.

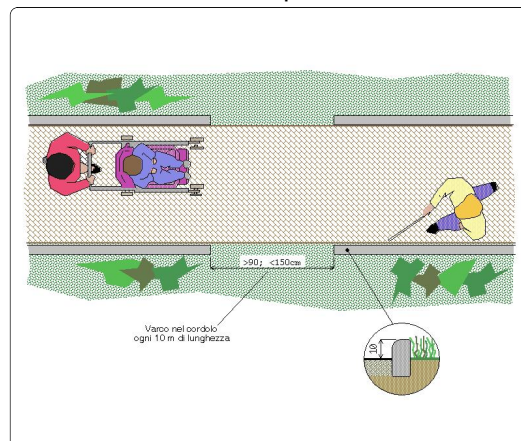
Esempio

Esterno

L.R. 6
2.1.2
D.M. 236
4.2.1 - 8.1.11 - 8.2.1
D.P.R. 503
Art. 4

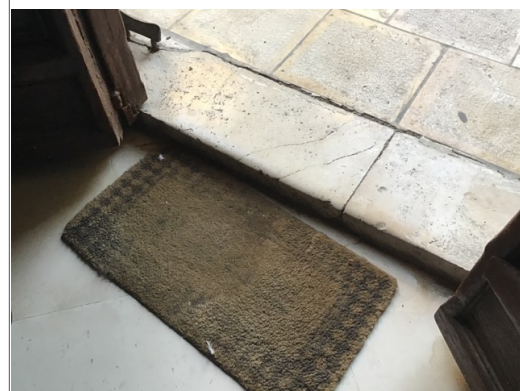
20-2

Discontinuità della pavimentazione

Ingresso

Realizzazione di **piccolo raccordo metallico** mediante applicazione di una lamina zigrinata al fine di eliminare il vuoto tra i due piani adiacenti.

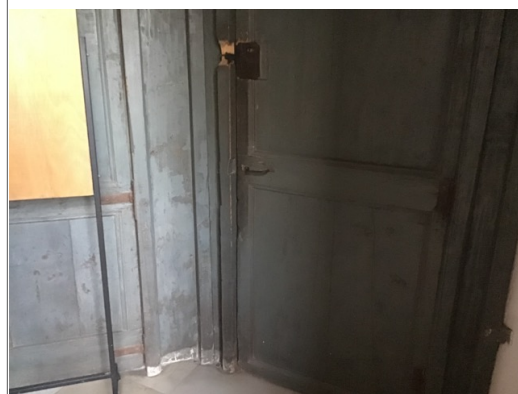
20-3

Criticità rilevata
maniglia assente

Ingresso

Inserimento di maniglia. La maniglia sarà preferibilmente del tipo a leva, opportunamente curvata ed arrotondata e sarà facilmente manovrabile e percepibile, realizzata in materiale che garantisca un contatto caldo e confortevole. Sulle porte sarà preferibile utilizzare maniglie con curvatura verso l'interno, prive di parti taglienti o appuntite che verranno poste ad un'altezza compresa tra cm 85 e 95 dal pavimento. Su finestre e portefinestre saranno preferibili maniglie a leva utilizzabili con sforzo di tipo verticale, poste ad altezza compresa tra cm 100 e cm 130 dal pavimento.

Abbassare l'altezza la maniglia.

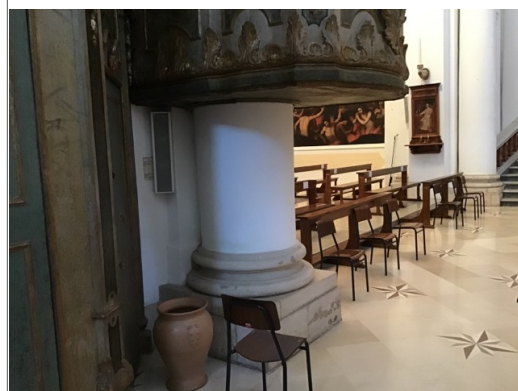
20-4

Ostacolo sporgente dal muro: **da proteggere**

Atrio interno

H 194 cm.

Protezione dell'ostacolo attraverso **l'inserimento di struttura appoggiata al pavimento** atta a garantire sicurezza e protezione antiurto. Con totale assenza di spigoli vivi e fissaggi a parete con clip di sicurezza anch'esse smussate e arrotondate. Nel caso la struttura sia costituita da ringhiera le sbarre verticali dovranno essere collocate a distanza inferiore a 10 cm l'una dall'altra per impedire l'attraversamento della barriera di protezione.

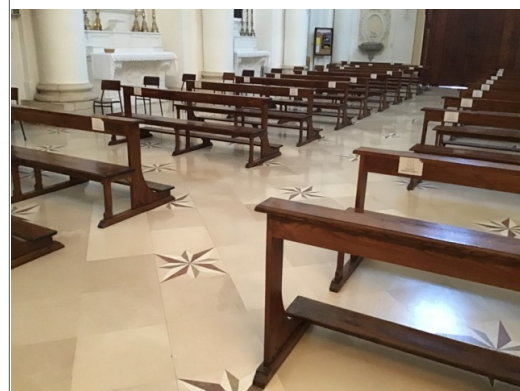
20-5

Assenza di stallo idoneo per l'accostamento di un passeggino o carrozzina a lato della seduta.

Atrio interno

Ridimensionamento dello spazio a verde, a lato della panchina, al fine di consentire l'accostamento di una sedia a ruote o di un passeggino.

Prevedere delle sedute adatte anche alle persone in sedia a rotelle.

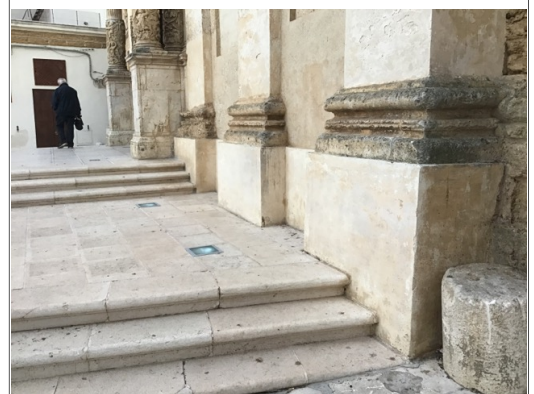
20-6

Corrimano: **assenza/inadeguatezza**

Accesso edificio

Inserimento di corrimano: nel caso di un uso da parte di persone adulte il corrimano dovrà avere preferibilmente sezione con diametro di mm 40, nel caso di maggior uso da parte di bambini il diametro non dovrà superare i 30 mm. I corrimani utilizzati da parte degli adulti saranno posti ad un'altezza compresa tra 90 e 100 cm, quelli utilizzati da parte dei bambini andranno posti a un'altezza compresa tra cm 60 e cm 75. In caso di utenza mista si consiglia l'utilizzo di doppio corrimano posto alle due altezze. Il corrimano dovrà essere prolungato di cm 30 oltre il primo e l'ultimo gradino. La distanza tra il corrimano e la parete dovrà essere compresa tra i 4 e i 5 cm. Affinché le mensole di fissaggio al muro non costituiscano ostacolo sarà indispensabile posizionarle sulla parte inferiore del corrimano. Il materiale dovrà assicurare una presa sicura (anti-scivolo) ed essere gradevole al tatto. Il corrimano deve essere sempre presente su entrambi i lati della scala.

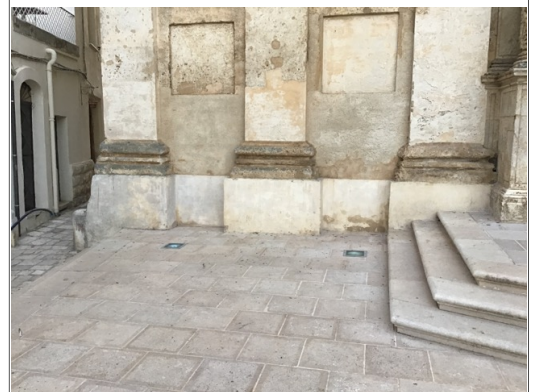
20-7

Corrimano: **assenza/inadeguatezza**

Accesso edificio

Inserimento di corrimano: nel caso di un uso da parte di persone adulte il corrimano dovrà avere preferibilmente sezione con diametro di mm 40, nel caso di maggior uso da parte di bambini il diametro non dovrà superare i 30 mm. I corrimani utilizzati da parte degli adulti saranno posti ad un'altezza compresa tra 90 e 100 cm, quelli utilizzati da parte dei bambini andranno posti a un'altezza compresa tra cm 60 e cm 75. In caso di utenza mista si consiglia l'utilizzo di doppio corrimano posto alle due altezze. Il corrimano dovrà essere prolungato di cm 30 oltre il primo e l'ultimo gradino. La distanza tra il corrimano e la parete dovrà essere compresa tra i 4 e i 5 cm. Affinché le mensole di fissaggio al muro non costituiscano ostacolo sarà indispensabile posizionarle sulla parte inferiore del corrimano. Il materiale dovrà assicurare una presa sicura (anti-scivolo) ed essere gradevole al tatto. Il corrimano deve essere sempre presente su entrambi i lati della scala.

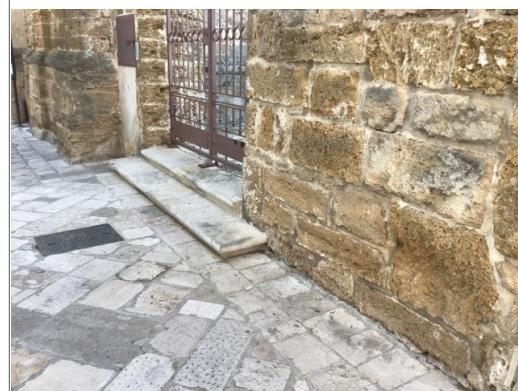
20-8

Criticità rilevata
rampa: assenza

Area esterna

Accesso al cortile esterno (da Vico dei Quercia).

Nuova realizzazione di rampa per il superamento del dislivello.

La rampa dovrà avere una pendenza longitudinale tale da consentirne l'agevole superamento da parte di tutti (preferibilmente inferiore al 5%), e pendenza trasversale non superiore all'1%. La pavimentazione dovrà essere antidrucciolevole, uniforme e compatta. La rampa dovrà avere larghezza non inferiore a cm 90 (se possibile larghezza 150 cm) ed essere dotata di cordoli battiruota laterali di altezza non inferiore a cm 10. Per lunghezze superiori a 10 m sarà necessario interrompere la rampa con un piano orizzontale intermedio di dimensioni non inferiori a cm 150x150.

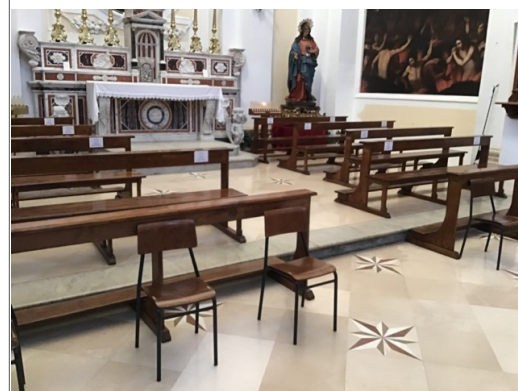
20-9

Criticità rilevata
rampa: assenza

Atrio interno

Nuova realizzazione di rampa per il superamento del dislivello.

La rampa dovrà avere una pendenza longitudinale tale da consentirne l'agevole superamento da parte di tutti (preferibilmente inferiore al 5%), e pendenza trasversale non superiore all'1%. La pavimentazione dovrà essere antisdrucciolevole, uniforme e compatta. La rampa dovrà avere larghezza non inferiore a cm 90 (se possibile larghezza 150 cm) ed essere dotata di cordoli battiruota laterali di altezza non inferiore a cm 10. Per lunghezze superiori a 10 m sarà necessario interrompere la rampa con un piano orizzontale intermedio di dimensioni non inferiori a cm 150x150.

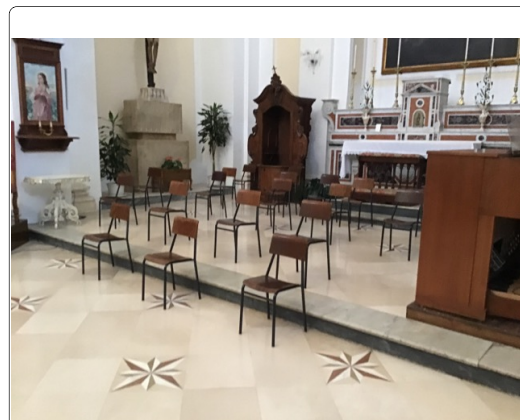
20-10

Criticità rilevata
rampa: assenza

Atrio interno

Nuova realizzazione di rampa per il superamento del dislivello.

La rampa dovrà avere una pendenza longitudinale tale da consentirne l'agevole superamento da parte di tutti (preferibilmente inferiore al 5%), e pendenza trasversale non superiore all'1%. La pavimentazione dovrà essere antisdrucciolevole, uniforme e compatta. La rampa dovrà avere larghezza non inferiore a cm 90 (se possibile larghezza 150 cm) ed essere dotata di cordoli battiruota laterali di altezza non inferiore a cm 10. Per lunghezze superiori a 10 m sarà necessario interrompere la rampa con un piano orizzontale intermedio di dimensioni non inferiori a cm 150x150.

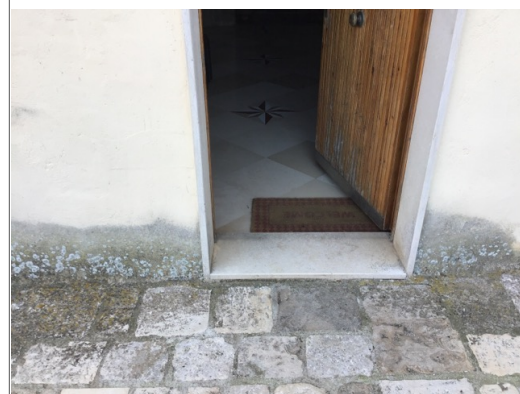
20-12

Discontinuità della pavimentazione

Accesso edificio

Realizzazione di **piccolo raccordo metallico** mediante applicazione di una lamina zigrinata al fine di eliminare il vuoto tra i due piani adiacenti.

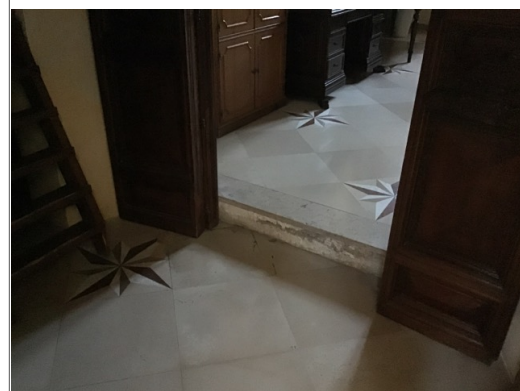
20-13

Discontinuità della pavimentazione

Ufficio segreteria

Altezza gradino 13 cm.

Realizzazione di **piccolo raccordo metallico** mediante applicazione di una lamina zigrinata al fine di eliminare il vuoto tra i due piani adiacenti.
