LAB CREATION

via Lucantonio Resta, 15, 72023 Mesagne BR

22 - Lab Creation

PEBA MESAGNE - AMBITO EDILIZIO CRITICITA' RILEVATE - RESOCONTO - STIMA

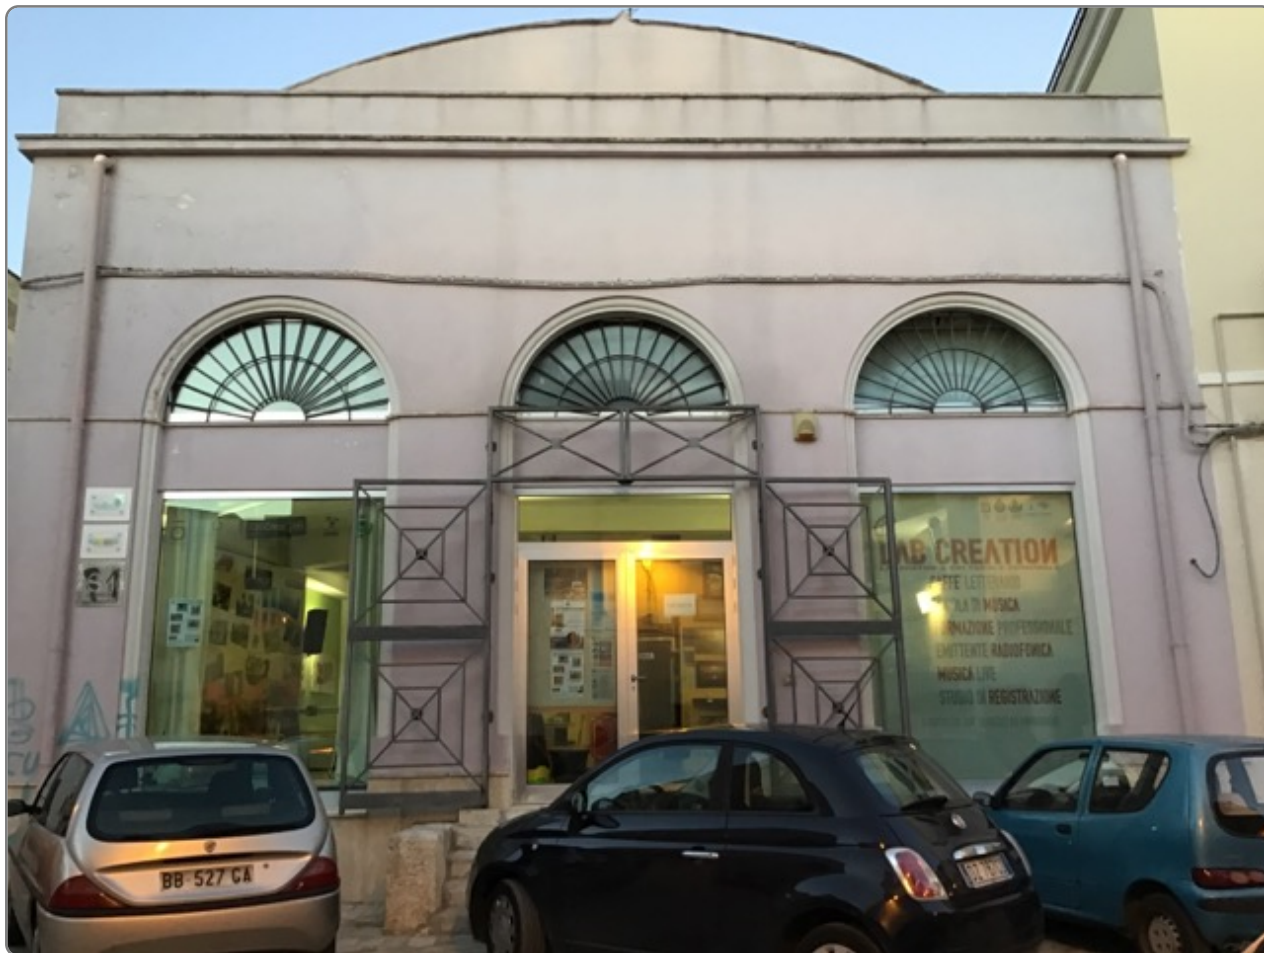
Il fabbricato si trova nel centro storico di Mesagne.

È un edificio interessante per la vivacità culturale che presenta. Dal punto di vista dell'accessibilità presenta qualche difficoltà nell'ingresso principale, caratterizzato da alcuni gradini. L'ingresso accessibile invece è posto su un percorso secondario nel retro che va però evidenziato. Il piano primo è servito da una piattaforma verticale che necessita di manutenzione. Il servizio igienico non rispetta la normativa: andrebbe spostato il sanitario ed è invertita il verso di apertura della porta. Non sono presenti segnaletiche tattili di orientamento per non vedenti.

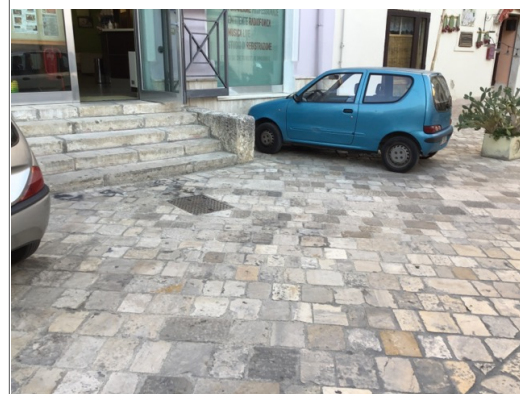
22-1

Segnaletica a pavimento: **assenza**

Accesso edificio

Realizzazione di fascia a pavimento di facile **percezione tattile e visiva**, atta a segnalare **l'inizio e la fine di una rampa scala** a persone non vedenti e ipovedenti.

La fascia tattilo-plantare dovrà essere collocata 20 cm. prima dell'inizio rampa e a 20 cm. dopo fine rampa. La segnaletica dovrà avere una profondità di cm. 60 ed una larghezza pari alla rampa di scale.

Al fine di rafforzare per ragioni di sicurezza e di orientamento l'andamento della o delle rampe di scale, si suggerisce all'inizio e al termine di ogni rampa di inserire una segnaletica tattile sul corrimano

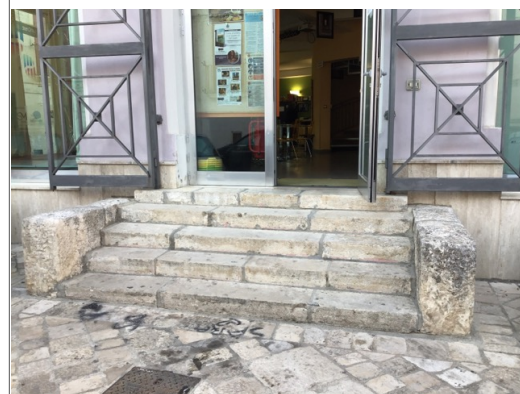
22-2

Assenza di segnaletica informativa e di orientamento su supporto

Ingresso

Installazione di mappa tattile quale rappresentazione in rilievo della planimetria di un ambiente, con l'indicazione dei principali punti di riferimento utili agli utenti dell'edificio o dello spazio. Deve risultare di facile lettura visiva, tramite forte contrasto cromatico e facile percezione tattile data dal rilievo, che deve riportare la planimetria e le descrizioni in caratteri Braille e normali.

L'informazione di tipo tattile a parete (verticale) deve essere posizionata ad un'altezza non superiore a cm 150 e non inferiore a cm 130 da terra. Qualora la targa sia collocata orizzontalmente, questa deve avere una inclinazione di 30° ed essere ad una altezza di cm 90 da terra. Per la lettura tattile è sempre consigliabile la disposizione su piano inclinato a 30°.

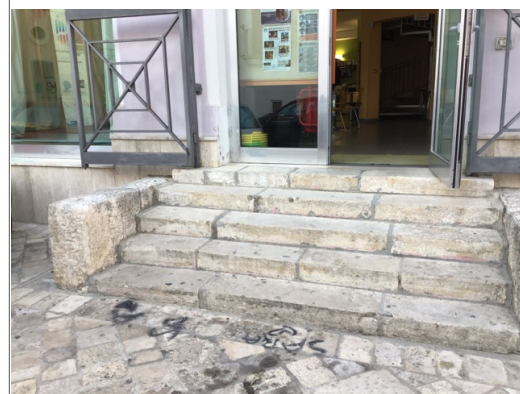
22-3

Corrimano: **assenza/inadeguatezza**

Scale

Inserimento di corrimano: nel caso di un uso da parte di persone adulte il corrimano dovrà avere preferibilmente sezione con diametro di mm 40, nel caso di maggior uso da parte di bambini il diametro non dovrà superare i 30 mm. I corrimani utilizzati da parte degli adulti saranno posti ad un'altezza compresa tra 90 e 100 cm, quelli utilizzati da parte dei bambini andranno posti a un'altezza compresa tra cm 60 e cm 75. In caso di utenza mista si consiglia l'utilizzo di doppio corrimano posto alle due altezze. Il corrimano dovrà essere prolungato di cm 30 oltre il primo e l'ultimo gradino. La distanza tra il corrimano e la parete dovrà essere compresa tra i 4 e i 5 cm. Affinché le mensole di fissaggio al muro non costituiscano ostacolo sarà indispensabile posizionarle sulla parte inferiore del corrimano. Il materiale dovrà assicurare una presa sicura (anti-scivolo) ed essere gradevole al tatto. Il corrimano deve essere sempre presente su entrambi i lati della scala.

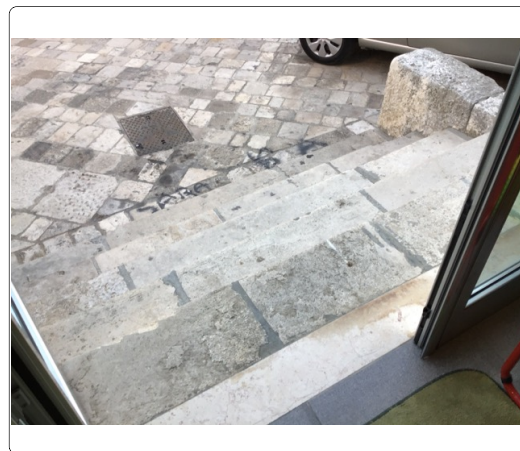
22-4

Segnaletica a pavimento: **assenza solo fascia di pericolo**

Ingresso

Realizzazione di fascia a pavimento di facile **percezione tattile e visiva**, atta a segnalare il pericolo rappresentato dalla presenza di una SCALA segnale di solo pericolo, a persone non vedenti e ipovedenti.

La fascia tattilo-plantare dovrà essere collocata 20 cm. prima dell'inizio rampa e a 20 cm. dopo fine rampa. La segnaletica dovrà avere una profondità di cm. 60 ed una larghezza pari alla rampa di scale.

Al fine di rafforzare per ragioni di sicurezza e di orientamento l'andamento della o delle rampe di scale, si suggerisce all'inizio e al termine di ogni rampa di inserire una segnaletica tattile sul corrimano

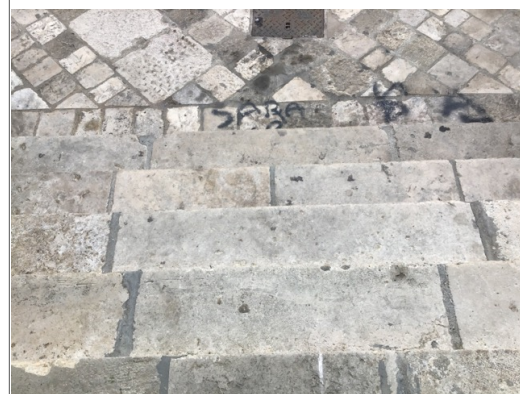
22-5

Assenza di **segnaletica tattile e fascia antisdrucciolo** a pavimento

Ingresso

Realizzazione di fascia a pavimento di facile **percezione tattile e visiva**, atta a segnalare un punto di attenzione, l'inizio e la fine di una rampa scala o di un gradino isolato.

Applicare inoltre, se sono due o più gradini, una **fascia antisdrucciolo**, atta a rendere sicuro il superamento del dislivello.

Trattandosi di spazi all'aperto, il materiale da utilizzarsi deve essere consono al contesto in cui si trova. Sono da evitarsi materiali in gomma incollati ma bensì piastrelle di ceramica, pietra lavorata in superficie o materiale autobloccante.

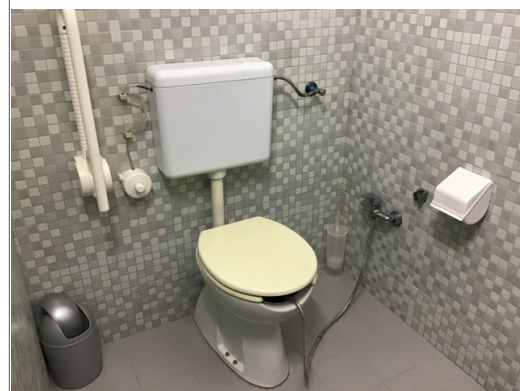
22-6

Criticità rilevata
Maniglioni: **assenza**

Servizi igienici riservati

Inserimento di maniglione di sostegno previa eventuale rimozione dell'esistente. Il maniglione sarà posizionato a lato della tazza wc o del bidet, a 40 cm dall'asse della tazza (nel caso non sia presente una parete laterale a tale distanza). Entrambi i maniglioni saranno posizionati ad altezza di cm 80 dal piano di calpestio ed avranno un diametro di 3-4 cm.

Inserimento di nuovo maniglione fisso al lato del wc.

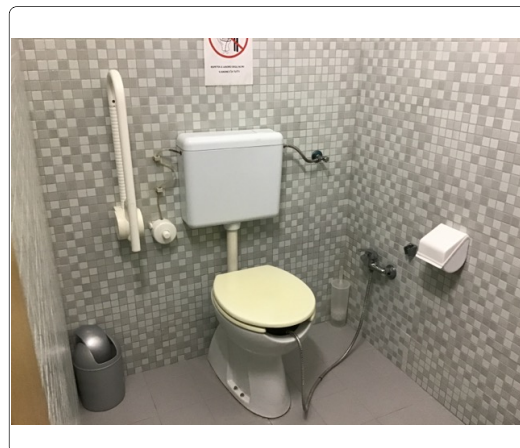
22-7

Criticità rilevata
Maniglioni: **assenza**

Servizi igienici riservati

Inserimento di maniglione di sostegno previa eventuale rimozione dell'esistente. Il maniglione sarà posizionato a lato della tazza wc o del bidet, a 40 cm dall'asse della tazza (nel caso non sia presente una parete laterale a tale distanza). Entrambi i maniglioni saranno posizionati ad altezza di cm 80 dal piano di calpestio ed avranno un diametro di 3-4 cm.

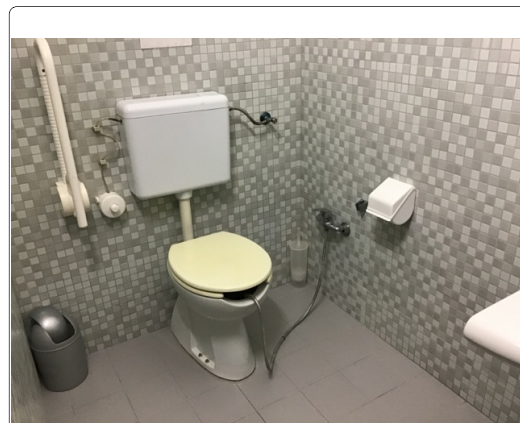
22-8

Vaso wc: **posizione inadeguata**

Servizi igienici riservati

Rimozione della tazza wc e **ricolloca**mento della stessa in posizione adeguata. Lo spazio libero necessario all'accostamento e al trasferimento laterale dalla sedia a ruote alla tazza wc dovrà essere di minimo 100 cm misurati dall'asse del sanitario. Si dovrà garantire su entrambi i lati lo spazio adeguato per l'avvicinamento e la rotazione di una sedia a ruote.

I maniglioni saranno di tipo ribaltabile, posti sulla parete posteriore a cm 40 dall'asse centrale. La distanza fra il bordo anteriore della tazza e la parete posteriore dovrà essere di 75-80 cm.

L'altezza del piano superiore della tazza, dovrà essere di 40-45 cm dal pavimento.

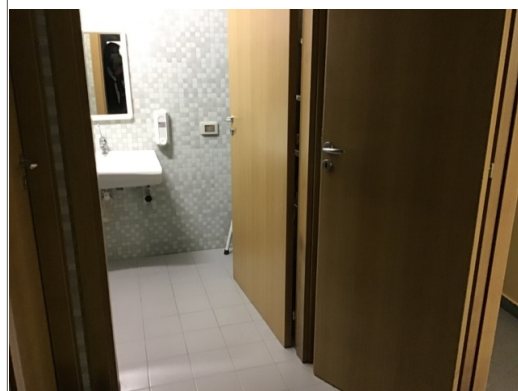
22-9

Serramento interno **inadeguato**

Servizi igienici riservati

Il serramento attualmente si apre verso l'interno, l'apertura va invertita o resa apribile da entrambi i versi.

La porta dell' antibagno, se aperta solo con un'anta, ha un passaggio netto di 60 cm. Se ne consiglia la sostituzione.

Inserimento di **nuovo serramento interno** previa rimozione dell'esistente. La nuova porta avrà luce netta non inferiore a cm 75 (larghezza massima anta singola di cm 120), con maniglia per apertura posta ad altezza compresa tra cm 85 e 95 dal pavimento. L'anta dovrà essere manovrabile applicando una forza inferiore a 3,5 Kg. Eventuali parti vetrate saranno realizzate con vetro antinfortunistico.

Se trattasi di un servizio igienico la porta si aprirà verso l'esterno del locale e presenterà sul lato interno un maniglione orizzontale posto a 90 cm dal pavimento.

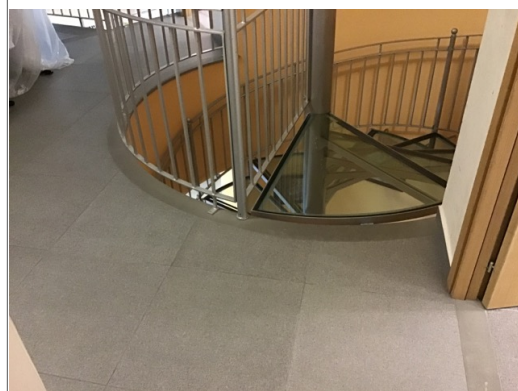
22-10

Segnaletica a pavimento: **assenza**

Scale

Realizzazione di fascia a pavimento di facile **percezione tattile e visiva**, atta a segnalare **l'inizio e la fine di una rampa scala** a persone non vedenti e ipovedenti.

La fascia tattilo-plantare dovrà essere collocata 20 cm. prima dell'inizio rampa e a 20 cm. dopo fine rampa. La segnaletica dovrà avere una profondità di cm. 60 ed una larghezza pari alla rampa di scale.

Al fine di rafforzare per ragioni di sicurezza e di orientamento l'andamento della o delle rampe di scale, si suggerisce all'inizio e al termine di ogni rampa di inserire una segnaletica tattile sul corrimano

Conteggiare nell'intercettazione anche il pericolo pre-scala.

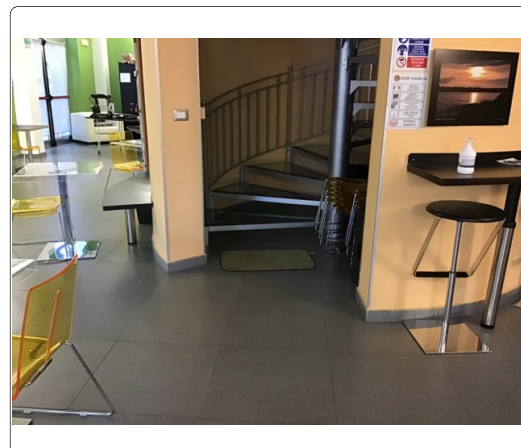
22-11

Segnaletica a pavimento: **assenza**

Scale

Realizzazione di fascia a pavimento di facile **percezione tattile e visiva**, atta a segnalare **l'inizio e la fine di una rampa scala** a persone non vedenti e ipovedenti.

La fascia tattilo-plantare dovrà essere collocata 20 cm. prima dell'inizio rampa e a 20 cm. dopo fine rampa. La segnaletica dovrà avere una profondità di cm. 60 ed una larghezza pari alla rampa di scale.

Al fine di rafforzare per ragioni di sicurezza e di orientamento l'andamento della o delle rampe di scale, si suggerisce all'inizio e al termine di ogni rampa di inserire una segnaletica tattile sul corrimano

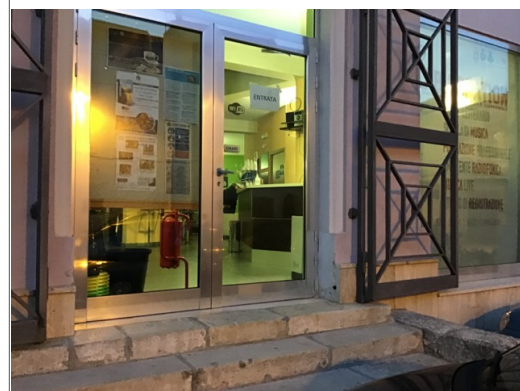
22-12

Segnaletica informativa: **assenza**

Ingresso

Inserimento di segnaletica informativa e di orientamento. I cartelli di segnalazione all'interno di un edificio saranno posti preferibilmente tutti alla medesima altezza, compresa tra cm 145 e 170 dal piano di calpestio, e saranno caratterizzati dalla stessa logica di utilizzo. Nel caso in cui il cartello sporga a bandiera, ortogonalmente al flusso pedonale, dovrà essere posto ad un'altezza non inferiore a cm 210 da terra. Tra i caratteri utilizzati (preferibilmente di dimensione non inferiore ai 25 mm e in stampatello minuscolo) e lo sfondo dovrà esserci un buon contrasto cromatico ottenuto ponendo testi scuri su fondo chiaro (nero, verde, blu su bianco; nero, rosso su giallo).

Indicazione dell'ingresso accessibile.

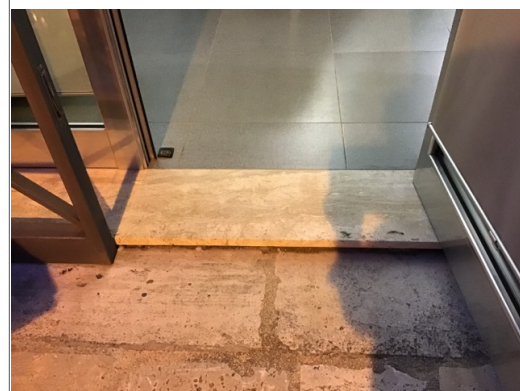
22-13

Discontinuità della pavimentazione

Ingresso

Realizzazione di **piccolo raccordo metallico** mediante applicazione di una lamina zigrinata al fine di eliminare il vuoto tra i due piani adiacenti.

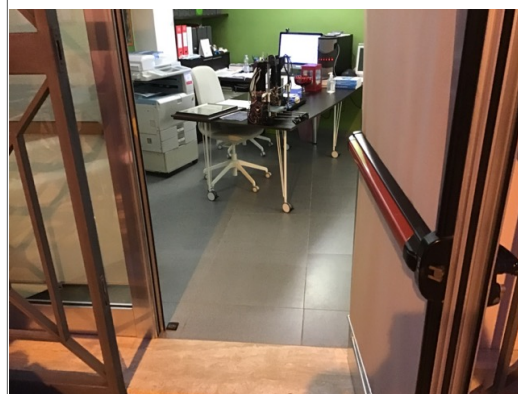
22-14

Criticità rilevata
serramento esterno inadeguato

Ingresso

Inserimento di nuovo serramento esterno previa rimozione dell'esistente.

L'infisso dovrà avere almeno un'anta mobile di larghezza non inferiore a cm 90 (mai superiore a cm 120); l'altezza delle maniglie sarà compresa tra 85 e 95 cm (consigliata 90 cm). L'anta mobile dovrà poter essere usata esercitando una pressione non superiore a 3,5 kg.

L'infisso dovrà preferibilmente consentire la libera visuale fra interno ed esterno: i vetri (antinfurtorio) saranno collocati ad una altezza di almeno 40 cm dal piano del pavimento e segnalati mediante apposito adesivo colorato posto ad un'altezza compresa tra cm 100 e 180.

Qualora sarà indispensabile inserire una soglia, il dislivello massimo non dovrà superare i 2,5 cm: la
