BIBLIOTECA

Piazza IV Novembre, 0, 72032 Mesagne BR

PEBA MESAGNE - AMBITO EDILIZIO CRITICITA' RILEVATE - RESOCONTO - STIMA

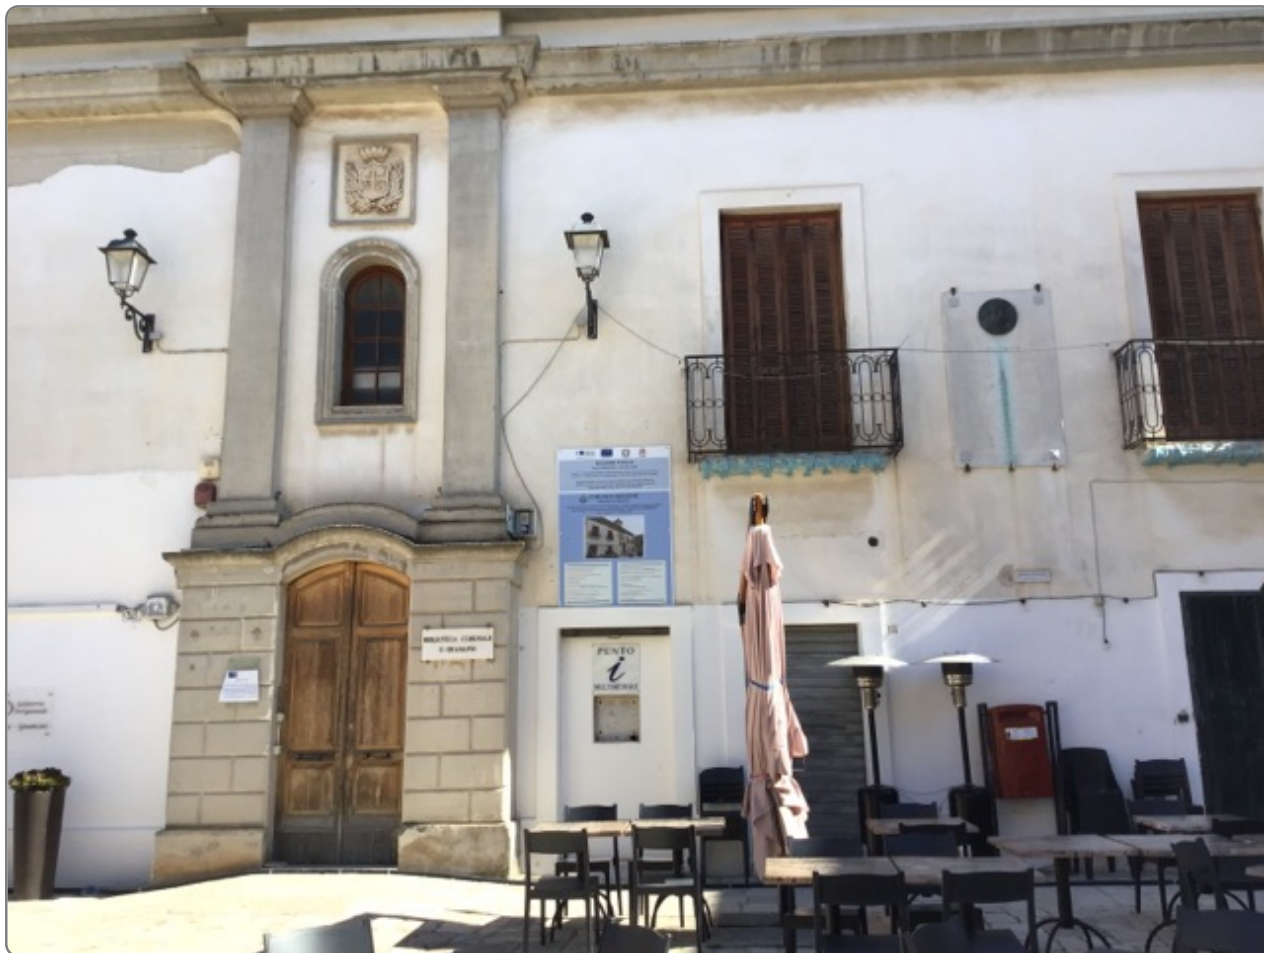
La biblioteca di Mesagne si trova in pieno centro storico, di fronte alla Chiesa Matrice.

Tutto l'edificio è in ristrutturazione, con un cantiere in corso e un progetto già approvato del quale ci è stato consegnato l'elaborato grafico.

L'accesso è al piano terra, con una rampa interna che porta al vano scale, da qui l'unico ingresso accessibile è con un servo scala non ben funzionante. Sarà necessario, come da progetto, inserire un ascensore.

La biblioteca, al primo piano, ha un servizio igienico accessibile che necessita di alcune migliorie per essere reso a norma. Da progetto è indicata la porta del bagno riservato con apertura verso l'interno, andrà invece, durante la messa in opera, posta con apertura verso il corridoio.

Nell'edificio (e nel progetto) vi è una completa assenza di segnaletica tattile di orientamento per utenti non vedenti, come ad esempio la mappa tattile ed intercettazione a terra, che dovranno essere inserite.

Potrebbe essere interessante la realizzazione di due servizi igienici accessibili, per uomini e donne.

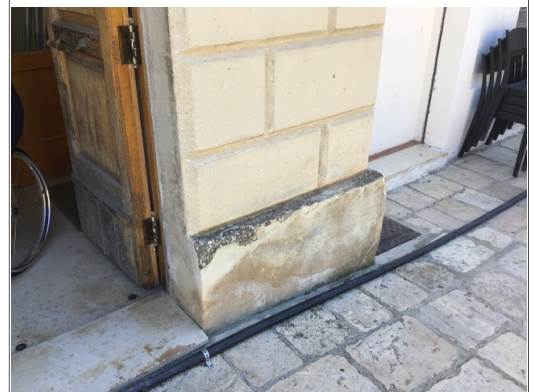
23-1

Corrimano: **assenza/inadeguatezza**

Ingresso

Inserimento di corrimano: nel caso di un uso da parte di persone adulte il corrimano dovrà avere preferibilmente sezione con diametro di mm 40, nel caso di maggior uso da parte di bambini il diametro non dovrà superare i 30 mm. I corrimani utilizzati da parte degli adulti saranno posti ad un'altezza compresa tra 90 e 100 cm, quelli utilizzati da parte dei bambini andranno posti a un'altezza compresa tra cm 60 e cm 75. In caso di utenza mista si consiglia l'utilizzo di doppio corrimano posto alle due altezze. Il corrimano dovrà essere prolungato di cm 30 oltre il primo e l'ultimo gradino. La distanza tra il corrimano e la parete dovrà essere compresa tra i 4 e i 5 cm. Affinché le mensole di fissaggio al muro non costituiscano ostacolo sarà indispensabile posizionarle sulla parte inferiore del corrimano. Il materiale dovrà assicurare una presa sicura (anti-scivolo) ed essere gradevole al tatto. Il corrimano deve essere sempre presente su entrambi i lati della scala.

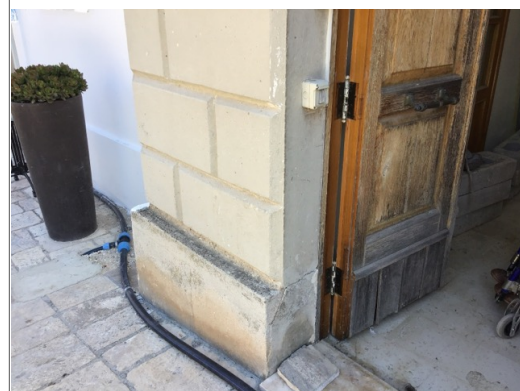
23-2

Assenza di segnaletica informativa e di orientamento su supporto

Installazione di mappa tattile quale rappresentazione in rilievo della planimetria di un ambiente, con l'indicazione dei principali punti di riferimento utili agli utenti dell'edificio o dello spazio. Deve risultare di facile lettura visiva, tramite forte contrasto cromatico e facile percezione tattile data dal rilievo, che deve riportare la planimetria e le descrizioni in caratteri Braille e normali.

L'informazione di tipo tattile a parete (verticale) deve essere posizionata ad un'altezza non superiore a cm 150 e non inferiore a cm 130 da terra. Qualora la targa sia collocata orizzontalmente, questa deve avere una inclinazione di 30° ed essere ad una altezza di cm 90 da terra. Per la lettura tattile è sempre consigliabile la disposizione su piano inclinato a 30°.

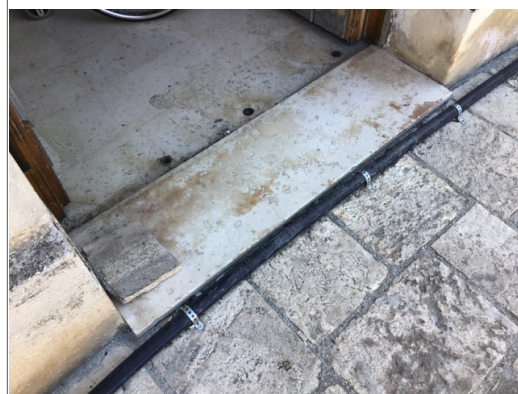
23-4

Criticità rilevata
ostacolo: cordolo

Eliminazione del cordolo e conseguente ripristino della pavimentazione.

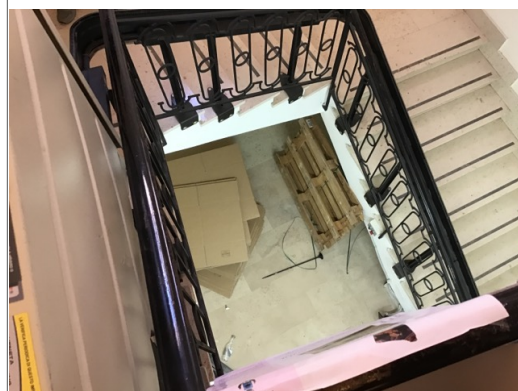
23-5

Criticità rilevata
ascensore: assenza

Inserimento di impianto di sollevamento verticale (ascensore). La cabina dovrà avere dimensioni interne minime di cm 110x140, porta con luce netta minima di cm 80 posta sul lato corto e piattaforma di distribuzione antistante la porta di cm 150x150. La porta dovrà rimanere aperta per almeno 8 secondi e il tempo di chiusura non dovrà essere inferiore ai 4 secondi. L'arresto ai piani sarà autolivellante con tolleranza massima di cm 2. Nel caso in cui venga installata una cabina di misure inferiori alla prescritte tali da impedire un'adeguata spinta della carrozzina, il sistema di autolivellamento dovrà garantire una tolleranza non superiore ai 6 mm per facilitare l'uscita della persona in carrozzina. Le botoniere (interna ed esterna) di comando dovranno avere i pulsanti posti ad un'altezza compresa fra cm 110 e cm 140.

Con eliminazione del montascale.

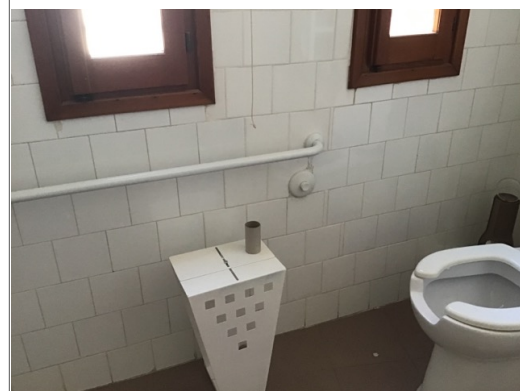
23-6

Criticità rilevata
Maniglioni: **assenza**

Inserimento di maniglione di sostegno previa eventuale rimozione dell'esistente. Il maniglione sarà posizionato a lato della tazza wc o del bidet, a 40 cm dall'asse della tazza (nel caso non sia presente una parete laterale a tale distanza). Entrambi i maniglioni saranno posizionati ad altezza di cm 80 dal piano di calpestio ed avranno un diametro di 3-4 cm.

Inserimento di un nuovo maniglione al fianco del wc.

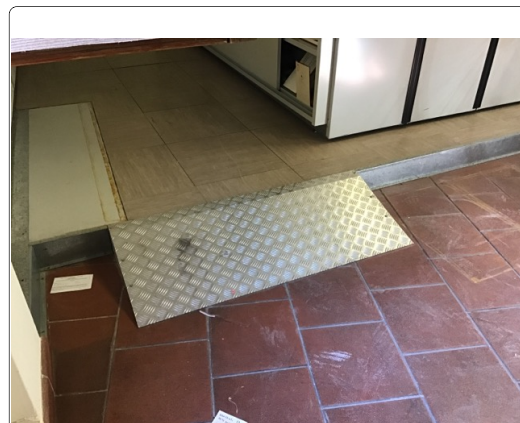
23-9

Criticità rilevata
rampa: assenza

Nuova realizzazione di rampa per il superamento del dislivello.

La rampa dovrà avere una pendenza longitudinale tale da consentirne l'agevole superamento da parte di tutti (preferibilmente inferiore al 5%), e pendenza trasversale non superiore all'1%. La pavimentazione dovrà essere antisdrucciolevole, uniforme e compatta. La rampa dovrà avere larghezza non inferiore a cm 90 (se possibile larghezza 150 cm) ed essere dotata di cordoli battiruota laterali di altezza non inferiore a cm 10. Per lunghezze superiori a 10 m sarà necessario interrompere la rampa con un piano orizzontale intermedio di dimensioni non inferiori a cm 150x150.

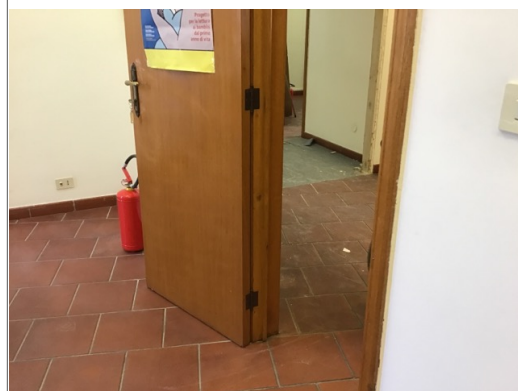
23-10

Criticità rilevata
Serramento interno **inadeguato**

Inserimento di **nuovo serramento interno** previa rimozione dell'esistente. La nuova porta avrà luce netta non inferiore a cm 75 (larghezza massima anta singola di cm 120), con maniglia per apertura posta ad altezza compresa tra cm 85 e 95 dal pavimento. L'anta dovrà essere manovrabile applicando una forza inferiore a 3,5 Kg. Eventuali parti vetrate saranno realizzate con vetro antinfortunio.
Se trattasi di un servizio igienico la porta si aprirà verso l'esterno del locale e presenterà sul lato interno un maniglione orizzontale posto a 90 cm dal pavimento.

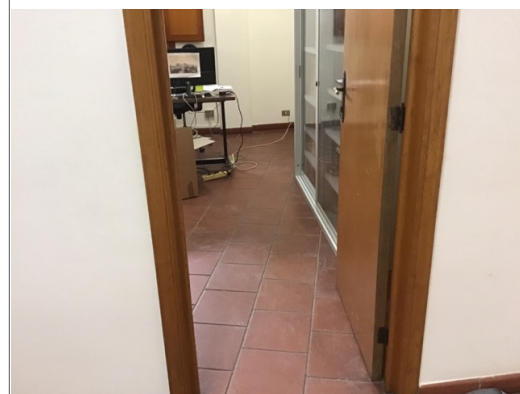
23-11

Criticità rilevata
Serramento interno **inadeguato**

Inserimento di **nuovo serramento interno** previa rimozione dell'esistente. La nuova porta avrà luce netta non inferiore a cm 75 (larghezza massima anta singola di cm 120), con maniglia per apertura posta ad altezza compresa tra cm 85 e 95 dal pavimento. L'anta dovrà essere manovrabile applicando una forza inferiore a 3,5 Kg. Eventuali parti vetrate saranno realizzate con vetro antinfortunio.
Se trattasi di un servizio igienico la porta si aprirà verso l'esterno del locale e presenterà sul lato interno un maniglione orizzontale posto a 90 cm dal pavimento.

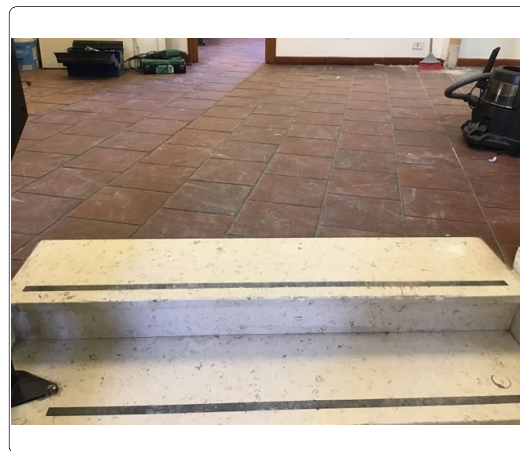
23-12

Segnaletica a pavimento: **assenza**

Realizzazione di fascia a pavimento di facile **percezione tattile e visiva**, atta a segnalare **l'inizio e la fine di una rampa scala** a persone non vedenti e ipovedenti.

La fascia tattilo-plantare dovrà essere collocata 20 cm. prima dell'inizio rampa e a 20 cm. dopo fine rampa. La segnaletica dovrà avere una profondità di cm. 60 ed una larghezza pari alla rampa di scale.

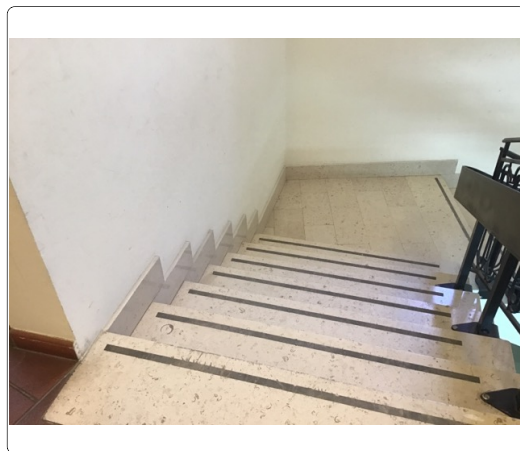
23-13

Corrimano: **assenza/inadeguatezza**

Inserimento di corrimano: nel caso di un uso da parte di persone adulte il corrimano dovrà avere preferibilmente sezione con diametro di mm 40, nel caso di maggior uso da parte di bambini il diametro non dovrà superare i 30 mm. I corrimani utilizzati da parte degli adulti saranno posti ad un'altezza compresa tra 90 e 100 cm, quelli utilizzati da parte dei bambini andranno posti a un'altezza compresa tra cm 60 e cm 75. In caso di utenza mista si consiglia l'utilizzo di doppio corrimano posto alle due altezze. Il corrimano dovrà essere prolungato di cm 30 oltre il primo e l'ultimo gradino. La distanza tra il corrimano e la parete dovrà essere compresa tra i 4 e i 5 cm. Affinché le mensole di fissaggio al muro non costituiscano ostacolo sarà indispensabile posizionarle sulla parte inferiore del corrimano. Il materiale dovrà assicurare una presa sicura (anti-scivolo) ed essere gradevole al tatto. Il corrimano deve essere sempre presente su entrambi i lati della scala.

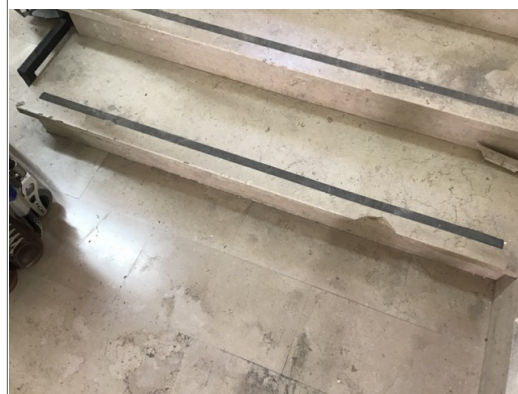
23-14

Segnaletica a pavimento: **assenza solo fascia di pericolo**

Realizzazione di fascia a pavimento di facile **percezione tattile e visiva**, atta a segnalare il pericolo rappresentato dalla presenza di una SCALA segnale di solo pericolo, a persone non vedenti e ipovedenti.

La fascia tattilo-plantare dovrà essere collocata 20 cm. prima dell'inizio rampa e a 20 cm. dopo fine rampa. La segnaletica dovrà avere una profondità di cm. 60 ed una larghezza pari alla rampa di scale.
