## **PALAZZO GUARINI**

Via Eugenio Santacesaria, 4/14, 72023 Mesagne BR

### 24 - Palazzo Guarini

# PEBA MESAGNE - AMBITO EDILIZIO CRITICITA' RILEVATE - RESOCONTO - STIMA

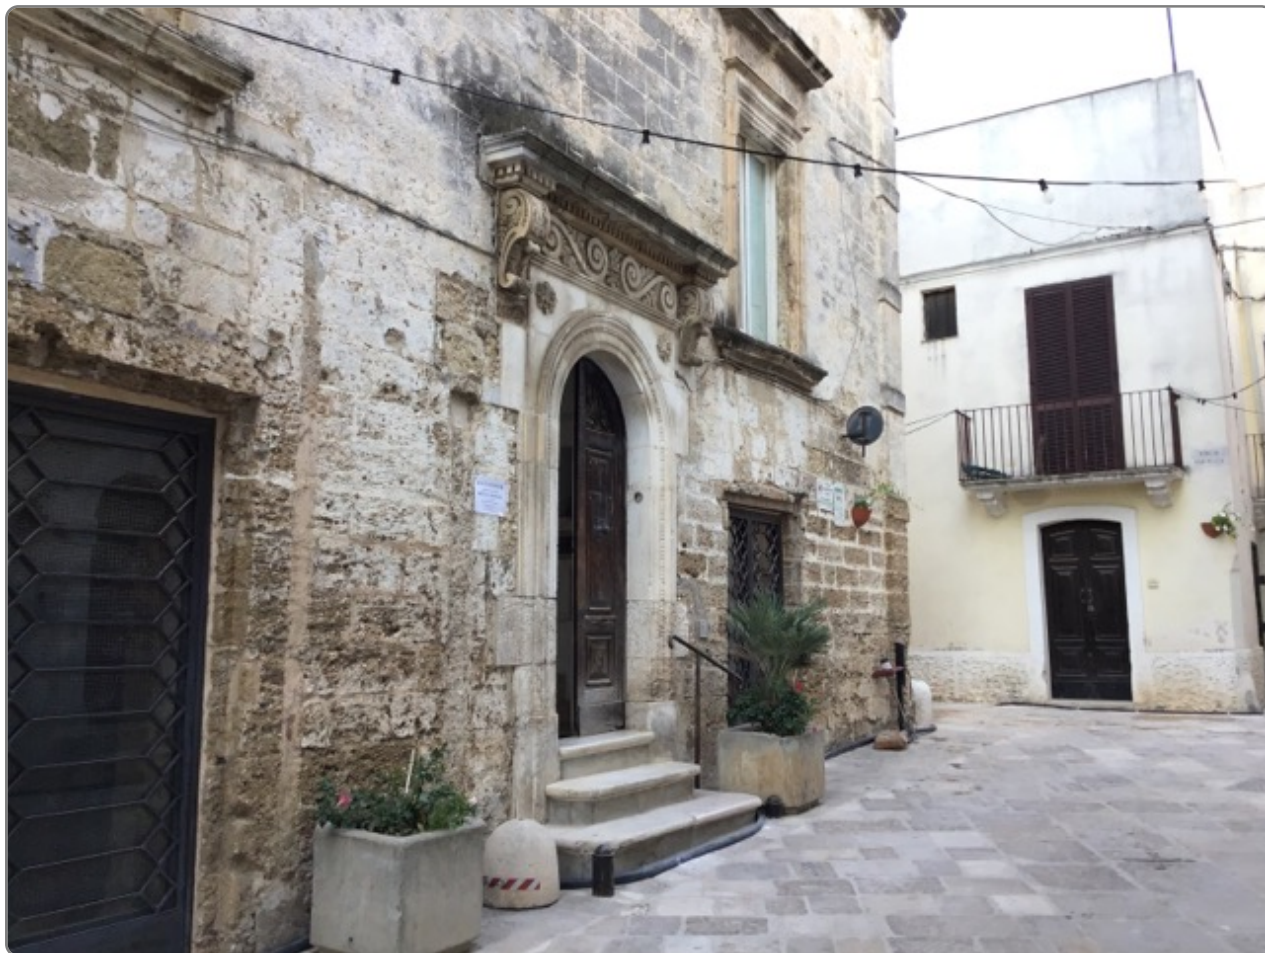
Il palazzo Guarini si trova in centro storico. Tutte le attività si sviluppano al primo piano che attualmente non è raggiungibile, per questo si suggerisce l'inserimento di un ascensore per il quale va anche considerata la fattibilità vista la difficoltà di recuperare uno spazio verso l'esterno, essendo il palazzo circondato da strade già strette. Si potrebbe ipotizzare la collocazione nel lato della piazza così da accedere direttamente dal terrazzo, diventando utile e sfruttabile anche dal ristorante che occupa parte dell'edificio.

Uno dei due servizi igienici di Palazzo Guarini può essere reso accessibile intervenendo sugli arredi interni e con una piccola rampa per superare un dislivello interno.

Le scale per accedere al piano superiore non sono dotate di corrimano.

Non c'è segnaletica di orientamento tattile per non vedenti.

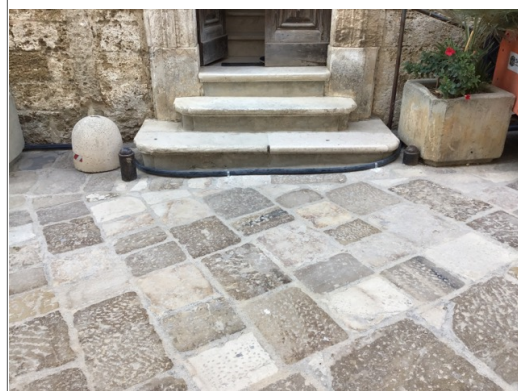
24-1

Segnaletica a pavimento: **assenza**

Ingresso

Realizzazione di fascia a pavimento di facile **percezione tattile e visiva**, atta a segnalare **l'inizio e la fine di una rampa scala** a persone non vedenti e ipovedenti.

La fascia tattilo-plantare dovrà essere collocata 20 cm. prima dell'inizio rampa e a 20 cm. dopo fine rampa. La segnaletica dovrà avere una profondità di cm. 60 ed una larghezza pari alla rampa di scale.

Al fine di rafforzare per ragioni di sicurezza e di orientamento l'andamento della o delle rampe di scale, si suggerisce all'inizio e al termine di ogni rampa di inserire una segnaletica tattile sul corrimano

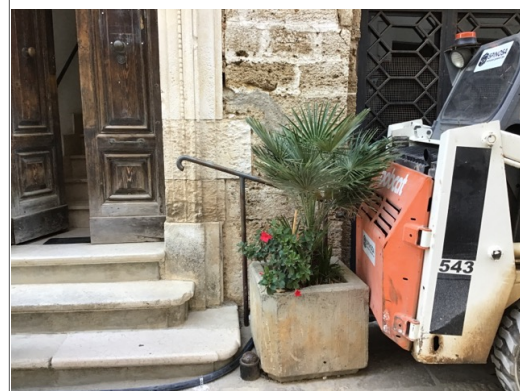
24-2

Assenza di segnaletica informativa e di orientamento su supporto

Installazione di mappa tattile quale rappresentazione in rilievo della planimetria di un ambiente, con l'indicazione dei principali punti di riferimento utili agli utenti dell'edificio o dello spazio. Deve risultare di facile lettura visiva, tramite forte contrasto cromatico e facile percezione tattile data dal rilievo, che deve riportare la planimetria e le descrizioni in caratteri Braille e normali.

L'informazione di tipo tattile a parete (verticale) deve essere posizionata ad un'altezza non superiore a cm 150 e non inferiore a cm 130 da terra. Qualora la targa sia collocata orizzontalmente, questa deve avere una inclinazione di 30° ed essere ad una altezza di cm 90 da terra. Per la lettura tattile è sempre consigliabile la disposizione su piano inclinato a 30°.

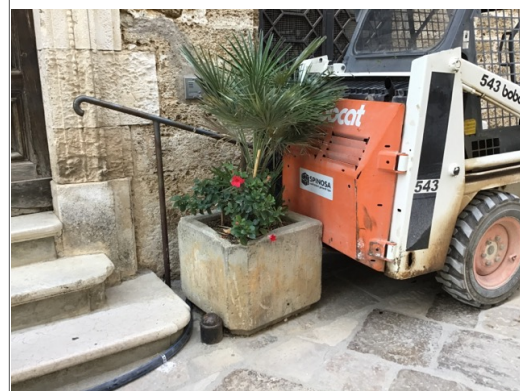
24-3

Ostacolo costituito da fioriera, albero o cespuglio

**Eliminare** l'oggetto che costituisce barriera al passaggio pedonale.

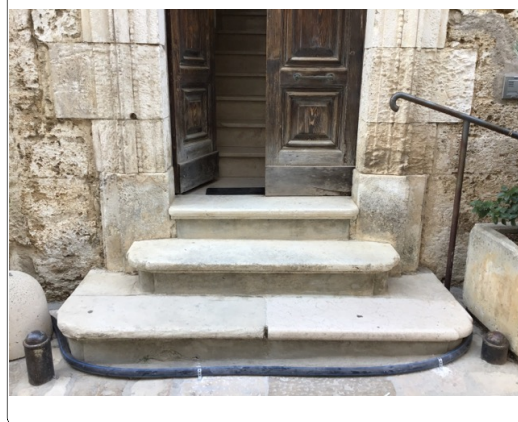
24-4

Corrimano: **assenza/inadeguatezza**

**Inserimento** di corrimano: nel caso di un uso da parte di persone adulte il corrimano dovrà avere preferibilmente sezione con diametro di mm 40, nel caso di maggior uso da parte di bambini il diametro non dovrà superare i 30 mm. I corrimani utilizzati da parte degli adulti saranno posti ad un'altezza compresa tra 90 e 100 cm, quelli utilizzati da parte dei bambini andranno posti a un'altezza compresa tra cm 60 e cm 75. In caso di utenza mista si consiglia l'utilizzo di doppio corrimano posto alle due altezze. Il corrimano dovrà essere prolungato di cm 30 oltre il primo e l'ultimo gradino. La distanza tra il corrimano e la parete dovrà essere compresa tra i 4 e i 5 cm. Affinché le mensole di fissaggio al muro non costituiscano ostacolo sarà indispensabile posizionarle sulla parte inferiore del corrimano. Il materiale dovrà assicurare una presa sicura (anti-scivolo) ed essere gradevole al tatto. Il corrimano deve essere sempre presente su entrambi i lati della scala.

Da porre su entrambi i lati.

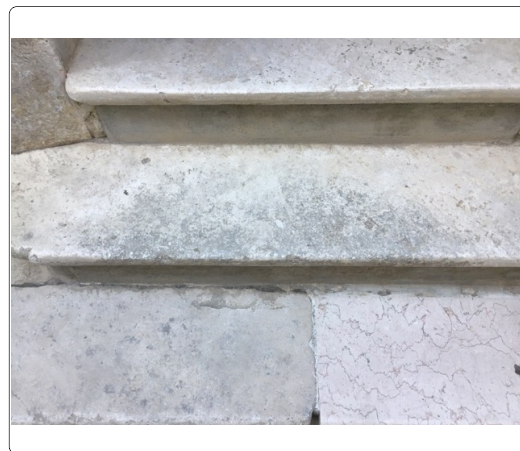
# 24-5

**Difficoltà di percezione della differenza di quota**

Adeguamento di una serie di gradini tramite **evidenziazione cromatica dell'angolo**: inserimento di fascia cromaticamente distinta dalla superficie e di materiale antidrucciolevole, di larghezza minima 10 cm, sulle pedate dei gradini, evidenziazione cromatica dell'alzata in modo da rendere visibili i gradini durante la salita.

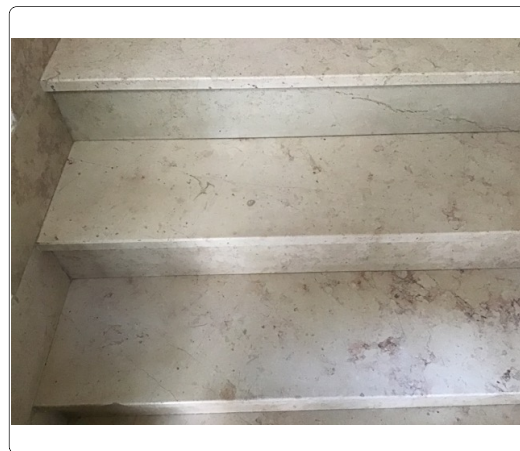
# 24-6

**Difficoltà di percezione della differenza di quota**

Adeguamento di una serie di gradini tramite **evidenziazione cromatica dell'angolo**: inserimento di fascia cromaticamente distinta dalla superficie e di materiale antidrucciolevole, di larghezza minima 10 cm, sulle pedate dei gradini, evidenziazione cromatica dell'alzata in modo da rendere visibili i gradini durante la salita.

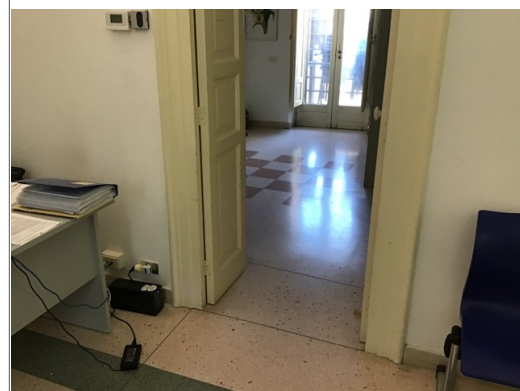
24-9

Criticità rilevata  
Serramento interno **inadeguato**

Inserimento di **nuovo serramento interno** previa rimozione dell'esistente. La nuova porta avrà luce netta non inferiore a cm 75 (larghezza massima anta singola di cm 120), con maniglia per apertura posta ad altezza compresa tra cm 85 e 95 dal pavimento. L'anta dovrà essere manovrabile applicando una forza inferiore a 3,5 Kg. Eventuali parti vetrate saranno realizzate con vetro antinfortunio.  
*Se trattasi di un servizio igienico la porta si aprirà verso l'esterno del locale e presenterà sul lato interno un maniglione orizzontale posto a 90 cm dal pavimento.*

Diversi serramenti sono da sostituire all'interno dell'edificio.

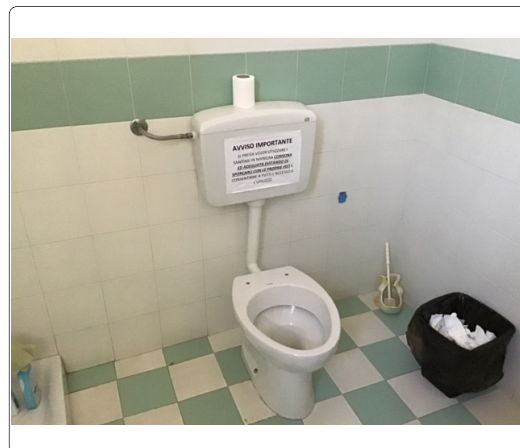
# 24-10

Criticità rilevata  
Maniglioni: **assenza**

**Inserimento** di maniglione di sostegno previa eventuale rimozione dell'esistente. Il maniglione sarà posizionato a lato della tazza wc o del bidet, a 40 cm dall'asse della tazza (nel caso non sia presente una parete laterale a tale distanza). Entrambi i maniglioni saranno posizionati ad altezza di cm 80 dal piano di calpestio ed avranno un diametro di 3-4 cm.

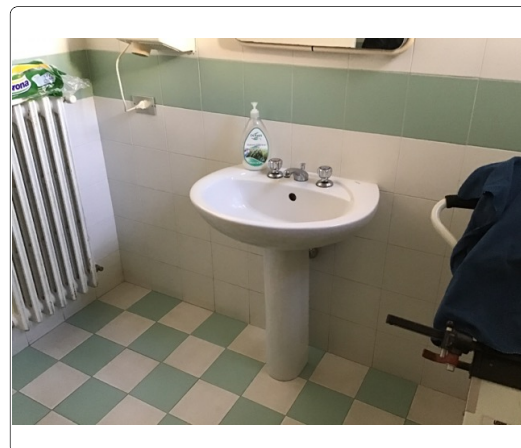
# 24-12

Lavabo: assenza (bagno riservato)

**Inserimento** di lavabo, preferibilmente del tipo a fronte concavo, con bordi arrotondati e appoggio per i gomiti; con rubinetto a miscelazione meccanica e comando a leva.

Il lavabo dovrà essere posto in opera considerando lo spazio necessario all'accostamento frontale della sedia a ruote: spazio antistante di almeno 80 cm misurati dal bordo anteriore del lavabo; piano superiore del lavabo ad altezza di 80 cm dal pavimento.

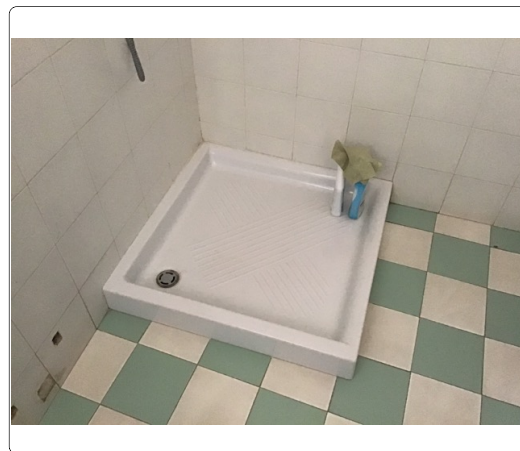
# 24-13

Criticità rilevata  
Piatto doccia: **inadeguato**

**Sostituzione** dell'attuale piatto doccia con uno nuovo tipo a pavimento. La zona doccia non dovrà presentare alcun gradino ma solo una leggera pendenza (mai superiore al 2%). Dovrà essere corredata da sedile ribaltabile, corrimano lungo le pareti, maniglione ribaltabile in caso di assenza di parete laterale, rubinetto a leva con miscelatore meccanico (o termostatico), doccia a telefono regolabile in altezza. La pavimentazione dovrà essere antisdrucciolevole.

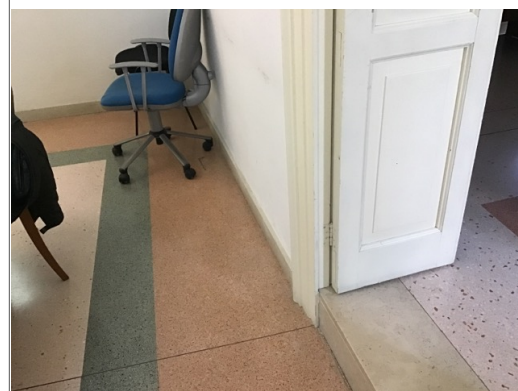
**24-14**

Criticità rilevata  
rampa: assenza

Nuova realizzazione di rampa per il superamento del dislivello.

La rampa dovrà avere una pendenza longitudinale tale da consentirne l'agevole superamento da parte di tutti (preferibilmente inferiore al 5%), e pendenza trasversale non superiore all'1%. La pavimentazione dovrà essere antisdrucciolevole, uniforme e compatta. La rampa dovrà avere larghezza non inferiore a cm 90 (se possibile larghezza 150 cm) ed essere dotata di cordoli battiruota laterali di altezza non inferiore a cm 10. Per lunghezze superiori a 10 m sarà necessario interrompere la rampa con un piano orizzontale intermedio di dimensioni non inferiori a cm 150x150.

La rampa si potrebbe realizzare sfruttando lo spazio del disimpegno adiacente, questo comporterebbe la demolizione parziale del muro.

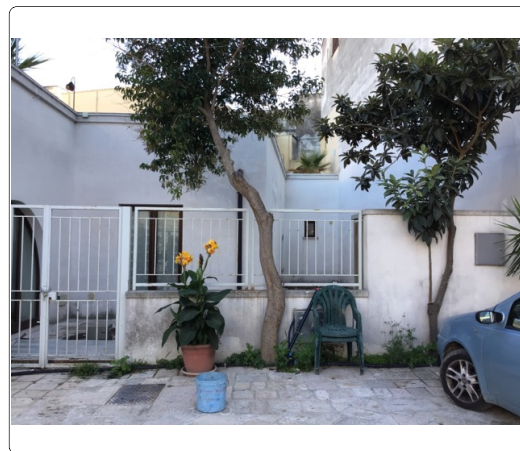
# 24-15

Piccola piattaforma elevatrice: assenza

Installazione di piattaforma elevatrice per il superamento di piccoli dislivelli (tipo "a pantografo") senza vano corsa. **(tipo Z-SLIM)**

La piattaforma è composta da una base fissa a pantografo che si occupa del sollevamento e da un piano scorrevole che si occupa della traslazione, l'applicazione tipica è quella del superamento di brevi scalinate.

Portata 300Kg.

Elevazione massima 500mm (750mm per il modello Z-SLIM SUPER) - Traslazione massima 1000mm
