## EX PINACOTECA

Via Martiri della Libertà, 11 72023 Mesagne BR

**25 - Ex Pinacoteca**

# PEBA MESAGNE - AMBITO EDILIZIO CRITICITA' RILEVATE - RESOCONTO - STIMA

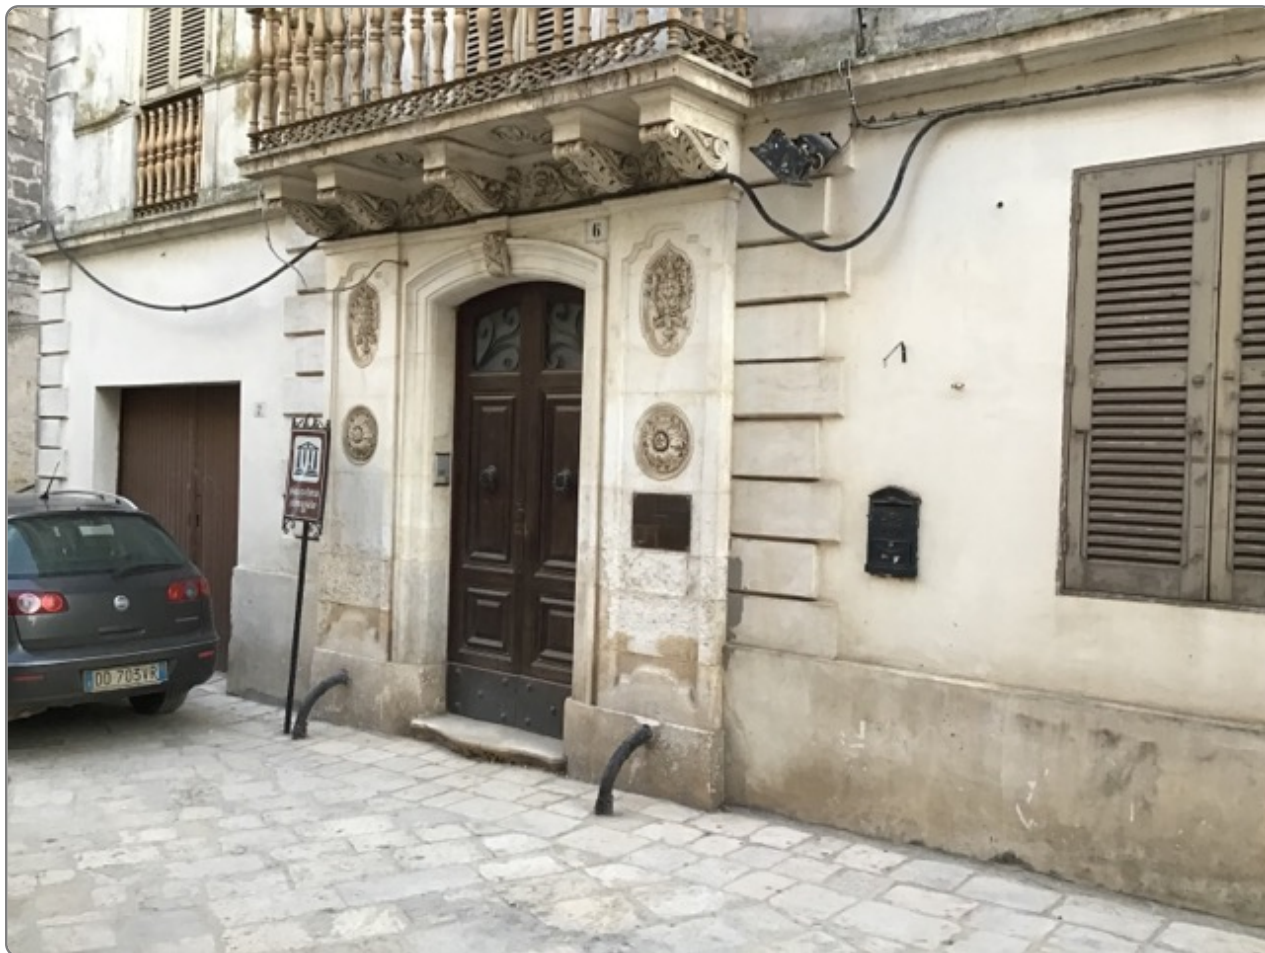
L'edificio è situato in centro storico e attualmente si stanno eseguendo dei lavori interni. L'accesso risulta difficile: si sviluppa principalmente al primo piano senza ascensore. Se ne prevede l'inserimento valutandone la possibilità che in ogni caso comporterebbe grosse modifiche murarie; se non è possibile inserirlo all'interno per eccessive demolizioni murarie potrebbe essere possibile realizzarlo all'esterno nel vicolo della Miraglia accedendo su una terrazza e arrivando direttamente al primo piano. L'edificio necessita di una ristrutturazione sia da un punto di vista di manutenzione sia per la realizzazione di bagni accessibili.

Non è presente segnaletica tattile di orientamento per non vedenti.

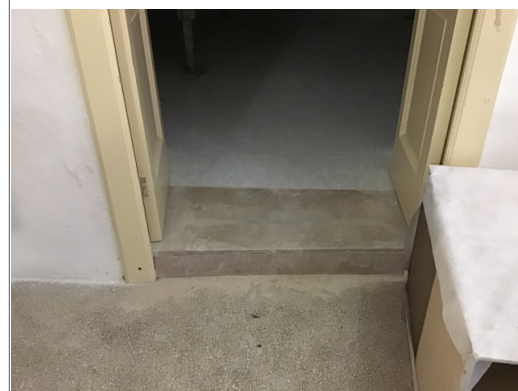
Foto del rilievo

25-1

Criticità rilevata  
rampa: assenza

Ingresso

Piano terra

Nuova realizzazione di rampa per il superamento del dislivello.

La rampa dovrà avere una pendenza longitudinale tale da consentirne l'agevole superamento da parte di tutti (preferibilmente inferiore al 5%), e pendenza trasversale non superiore all'1%. La pavimentazione dovrà essere antisdrucciolevole, uniforme e compatta. La rampa dovrà avere larghezza non inferiore a cm 90 (se possibile larghezza 150 cm) ed essere dotata di cordoli battiruota laterali di altezza non inferiore a cm 10. Per lunghezze superiori a 10 m sarà necessario interrompere la rampa con un piano orizzontale intermedio di dimensioni non inferiori a cm 150x150.

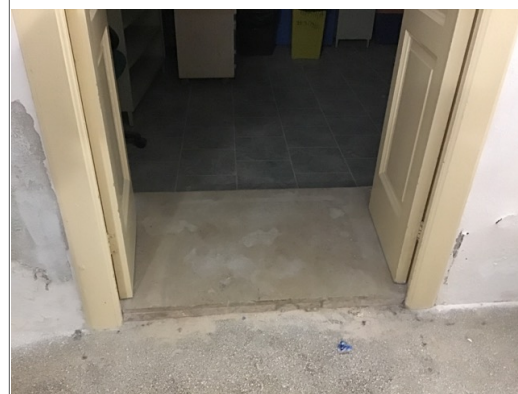
Foto del rilievo

25-2

Criticità rilevata  
rampa: assenza

Ingresso

Piano terra

Nuova realizzazione di rampa per il superamento del dislivello.

La rampa dovrà avere una pendenza longitudinale tale da consentirne l'agevole superamento da parte di tutti (preferibilmente inferiore al 5%), e pendenza trasversale non superiore all'1%. La pavimentazione dovrà essere antisdrucciolevole, uniforme e compatta. La rampa dovrà avere larghezza non inferiore a cm 90 (se possibile larghezza 150 cm) ed essere dotata di cordoli battiruota laterali di altezza non inferiore a cm 10. Per lunghezze superiori a 10 m sarà necessario interrompere la rampa con un piano orizzontale intermedio di dimensioni non inferiori a cm 150x150.

Va eliminato il cordolo così da creare massima complanarietà.

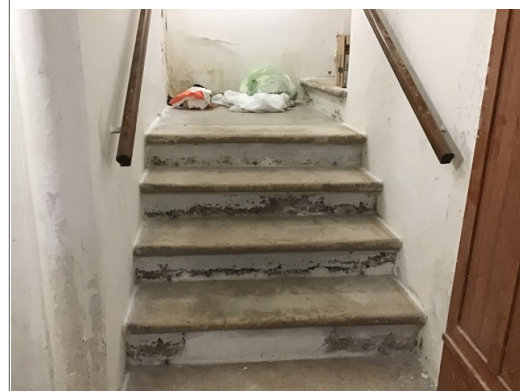
Foto del rilievo

25-3

Criticità rilevata  
Corrimano: **inadeguatezza**

Scale

Piano terra

**Prolungamento del corrimano** esistente in modo da rendere il prodotto conforme alla normativa e alla prestazione richiesta.

Il corrimano dovrà avere una sezione pari a quello esistente e prolungarsi per oltre 30 cm. dall'ultimo gradino.

Qualora il gradino sporgesse dalla parete costituendo un ostacolo pericoloso per l'inciampo delle persone, sarà necessario prolungare il corrimano fino a terra. Il materiale dovrà assicurare una presa sicura (anti-scivolo) ed essere gradevole al tatto. Per percepire la soluzione anomala del gradino/i, la differenza di quota dovrà essere cromaticamente segnalata con colore adeguato.

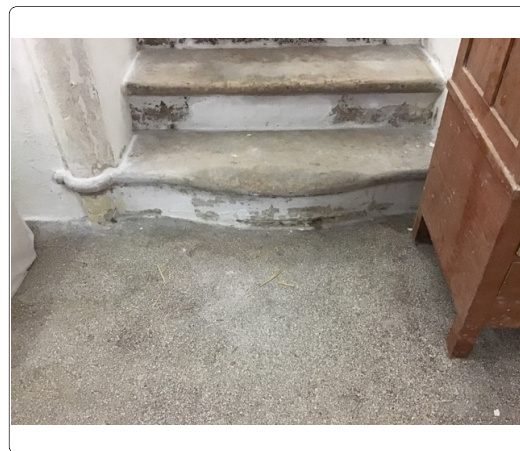
Foto del rilievo

**25-4**

Segnaletica a pavimento: **assenza solo fascia di pericolo**

Scale

Piano terra

Realizzazione di fascia a pavimento di facile **percezione tattile e visiva**, atta a segnalare il pericolo rappresentato dalla presenza di una SCALA segnale di solo pericolo, a persone non vedenti e ipovedenti.

La fascia tattilo-plantare dovrà essere collocata 20 cm. prima dell'inizio rampa e a 20 cm. dopo fine rampa. La segnaletica dovrà avere una profondità di cm. 60 ed una larghezza pari alla rampa di scale.

Al fine di rafforzare per ragioni di sicurezza e di orientamento l'andamento della o delle rampe di scale, si suggerisce all'inizio e al termine di ogni rampa di inserire una segnaletica tattile sul corrimano

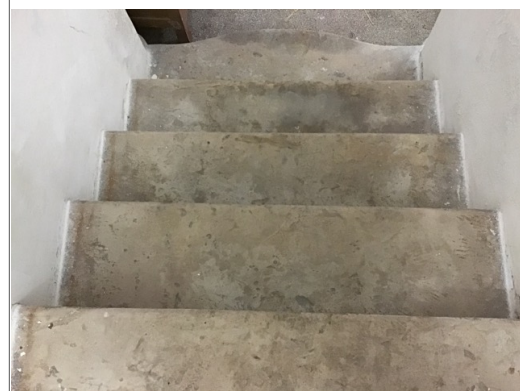
Foto del rilievo

25-5

**Difficoltà di percezione della differenza di quota**

Scale

Tutti i piani

Adeguamento di una serie di gradini tramite **evidenziazione cromatica dell'angolo**: inserimento di fascia cromaticamente distinta dalla superficie e di materiale antidrucciolevole, di larghezza minima 10 cm, sulle pedate dei gradini, evidenziazione cromatica dell'alzata in modo da rendere visibili i gradini durante la salita.

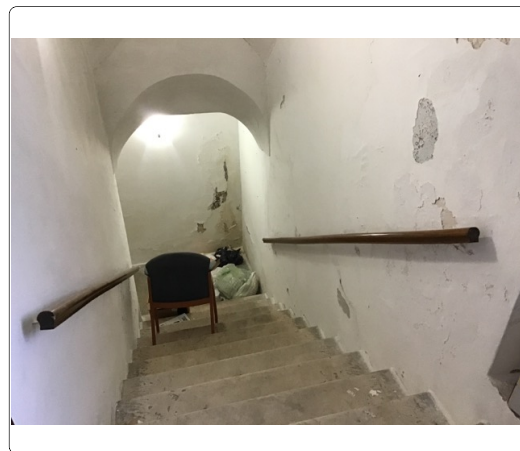
Foto del rilievo

25-6

Criticità rilevata  
Corrimano: **inadeguatezza**

Scale

Tutti i piani

**Prolungamento del corrimano** esistente in modo da rendere il prodotto conforme alla normativa e alla prestazione richiesta.

Il corrimano dovrà avere una sezione pari a quello esistente e prolungarsi per oltre 30 cm. dall'ultimo gradino.

Qualora il gradino sporgesse dalla parete costituendo un ostacolo pericoloso per l'inciampo delle persone, sarà necessario prolungare il corrimano fino a terra. Il materiale dovrà assicurare una presa sicura (anti-scivolo) ed essere gradevole al tatto. Per percepire la soluzione anomala del gradino/i, la differenza di quota dovrà essere cromaticamente segnalata con colore adeguato.

Sia nel pianerottolo che al primo piano.

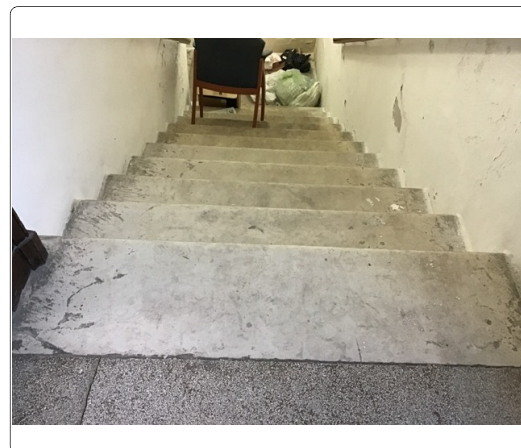
Foto del rilievo

25-7

Segnaletica a pavimento: **assenza solo fascia di pericolo**

Scale

1° Piano

Realizzazione di fascia a pavimento di facile **percezione tattile e visiva**, atta a segnalare il pericolo rappresentato dalla presenza di una SCALA segnale di solo pericolo, a persone non vedenti e ipovedenti.

La fascia tattilo-plantare dovrà essere collocata 20 cm. prima dell'inizio rampa e a 20 cm. dopo fine rampa. La segnaletica dovrà avere una profondità di cm. 60 ed una larghezza pari alla rampa di scale.

Al fine di rafforzare per ragioni di sicurezza e di orientamento l'andamento della o delle rampe di scale, si suggerisce all'inizio e al termine di ogni rampa di inserire una segnaletica tattile sul corrimano

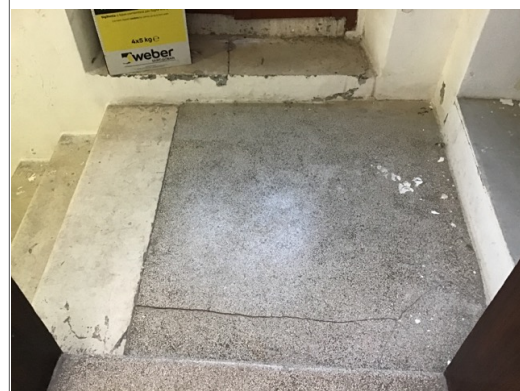
Foto del rilievo

25-8

Criticità rilevata  
Assenza di gradini

Scale

1° Piano

Nuova **realizzazione** di gradino/i con rivestimento.  
Il gradino dovrà avere pedata antisdrucciolevole a pianta preferibilmente rettangolare, di larghezza compresa tra 25 e 30 cm, alzata massima di cm 16 e lunghezza non inferiore a cm 120. L'andamento dei gradini sarà per quanto possibile regolare e costante nel rapporto alzata-pedata, con profilo continuo a spigoli arrotondati. L'alzata presenterà una colorazione contrastante con quella della pedata per garantirne la facile percezione anche a persone ipovedenti. Una fascia di materiale percepibile dai non vedenti posta a pavimento a una distanza di circa 30 cm dovrà segnalare l'inizio e la fine di ogni rampa scala. La rampa sarà costituita da non più di 10-13 alzate, in caso contrario sarà necessario intramezzarla con uno o più pianerottoli di arresto con profondità minima di cm 120. Nel caso in cui l'intervento riguardi il restauro di un gradino isolato all'interno di una rampa preesistente si dovrà garantire la riproduzione delle

Da realizzare un prolungamento del pianerottolo quindi un gradino in più per la scala, per rendere complanari i tre ingressi.

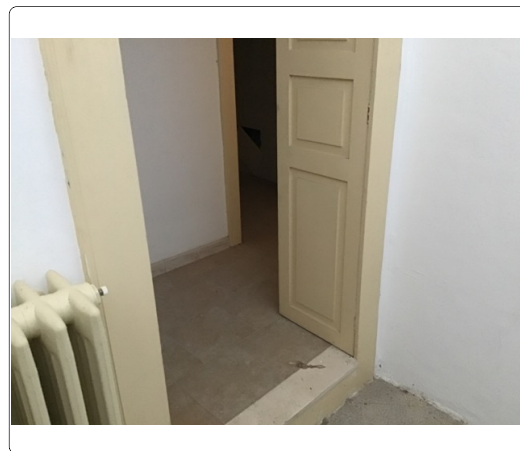
Foto del rilievo

25-9

Criticità rilevata  
bagno accessibile: assenza

Servizi igienici generici

1° Piano

Per accedere al bagno attualmente c'è un dislivello di 16cm da eliminare nell'intervento tenendo conto che l'Intradosso del solaio non si può toccare perché di proprietà differente. Questa posizione per il bagno sarebbe ottimale perché al centro e più visibile, in alternativa il bagno accessibile si potrebbe realizzare nello spazio del secondo bagno in fondo alla sala adiacente (come indicato

Realizzazione ex novo di un servizio igienico a norma del D.M. 236/89.

Il locale igienico dovrà essere attrezzato con: tazza wc e accessori annessi, lavabo, specchio, corrimani, maniglioni, ecc.

Lo spazio libero necessario all'accostamento e al trasferimento laterale dalla sedia a ruote alla tazza wc dovrà essere di minimo 100 cm misurati dall'asse del sanitario. Si dovrà garantire: da un lato lo spazio adeguato per l'avvicinamento e la rotazione di una sedia a ruote, dall'altro una distanza tale da consentire a chi usa il wc un agevole appiglio ai corrimani posti sulla parete laterale (l'asse della tazza dovrà distare 40 cm dalla parete laterale o dal corrimano o maniglione di appoggio). La distanza fra il bordo anteriore della tazza e la parete posteriore dovrà essere di 75-80 cm. Il maniglione a lato della tazza sarà posizionato ad un'altezza di cm 80 dal piano di calpestio.

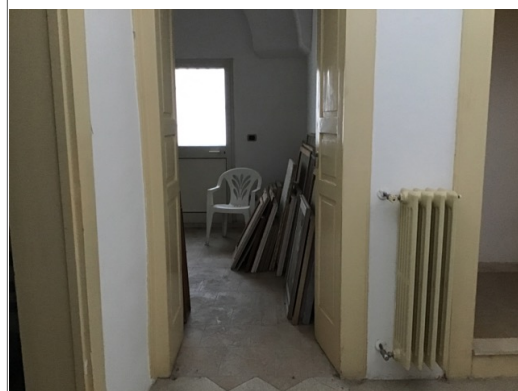
Foto del rilievo

25-10

Serramento interno **inadeguato**

1° Piano

Inserimento di **nuovo serramento interno** previa rimozione dell'esistente. La nuova porta avrà luce netta non inferiore a cm 75 (larghezza massima anta singola di cm 120), con maniglia per apertura posta ad altezza compresa tra cm 85 e 95 dal pavimento. L'anta dovrà essere manovrabile applicando una forza inferiore a 3,5 Kg. Eventuali parti vetrate saranno realizzate con vetro antinfortunio.  
*Se trattasi di un servizio igienico la porta si aprirà verso l'esterno del locale e presenterà sul lato interno un maniglione orizzontale posto a 90 cm dal pavimento.*

Valido per 5 dei serramenti presenti al primo piano.

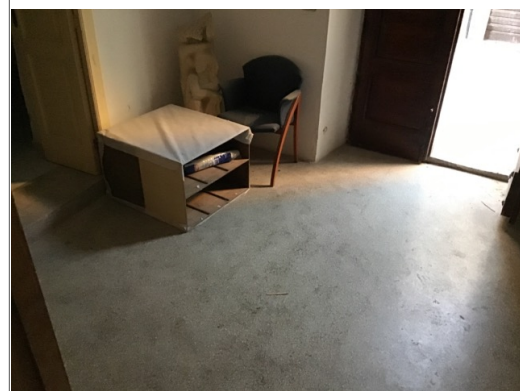
Foto del rilievo

25-12

Criticità rilevata  
Assenza di gradini

Accesso edificio

Piano terra

Nuova **realizzazione** di gradino/i con rivestimento.  
Il gradino dovrà avere pedata antidrucciolevole a pianta preferibilmente rettangolare, di larghezza compresa tra 25 e 30 cm, alzata massima di cm 16 e lunghezza non inferiore a cm 120. L'andamento dei gradini sarà per quanto possibile regolare e costante nel rapporto alzata-pedata, con profilo continuo a spigoli arrotondati. L'alzata presenterà una colorazione contrastante con quella della pedata per garantirne la facile percezione anche a persone ipovedenti. Una fascia di materiale percepibile dai non vedenti posta a pavimento a una distanza di circa 30 cm dovrà segnalare l'inizio e la fine di ogni rampa scala. La rampa sarà costituita da non più di 10-13 alzate, in caso contrario sarà necessario intramezzarla con uno o più pianerottoli di arresto con profondità minima di cm 120. Nel caso in cui l'intervento riguardi il restauro di un gradino isolato all'interno di una rampa preesistente si dovrà garantire la riproduzione delle

Se si rialza tutta la pavimentazione dell'ingresso si garantirebbe una complanarietà di quota con i gradini.

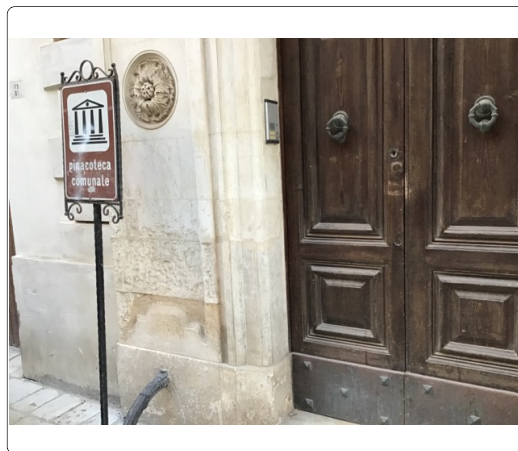
Foto del rilievo

**25-13**

Campanello di chiamata/citofono: **posizione inadeguata**

Ingresso

Esterno

**Riposizionamento** del terminale ad un'altezza compresa tra cm 110 e cm 130 dal piano di calpestio.

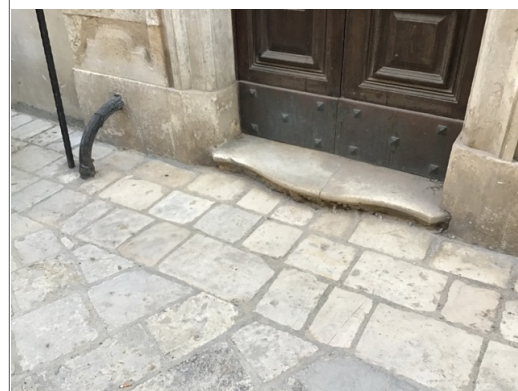
Foto del rilievo

**25-14**

Criticità rilevata  
rampa: assenza

Ingresso

Esterno

Nuova realizzazione di rampa per il superamento del dislivello.

La rampa dovrà avere una pendenza longitudinale tale da consentirne l'agevole superamento da parte di tutti (preferibilmente inferiore al 5%), e pendenza trasversale non superiore all'1%. La pavimentazione dovrà essere antisdrucciolevole, uniforme e compatta. La rampa dovrà avere larghezza non inferiore a cm 90 (se possibile larghezza 150 cm) ed essere dotata di cordoli battiruota laterali di altezza non inferiore a cm 10. Per lunghezze superiori a 10 m sarà necessario interrompere la rampa con un piano orizzontale intermedio di dimensioni non inferiori a cm 150x150.

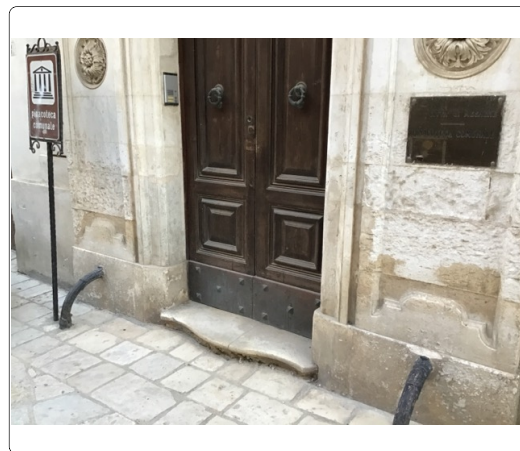
Foto del rilievo

25-15

Assenza di segnaletica informativa e di orientamento su supporto

Ingresso

Esterno

Installazione di mappa tattile quale rappresentazione in rilievo della planimetria di un ambiente, con l'indicazione dei principali punti di riferimento utili agli utenti dell'edificio o dello spazio. Deve risultare di facile lettura visiva, tramite forte contrasto cromatico e facile percezione tattile data dal rilievo, che deve riportare la planimetria e le descrizioni in caratteri Braille e normali.

L'informazione di tipo tattile a parete (verticale) deve essere posizionata ad un'altezza non superiore a cm 150 e non inferiore a cm 130 da terra. Qualora la targa sia collocata orizzontalmente, questa deve avere una inclinazione di 30° ed essere ad una altezza di cm 90 da terra. Per la lettura tattile è sempre consigliabile la disposizione su piano inclinato a 30°.

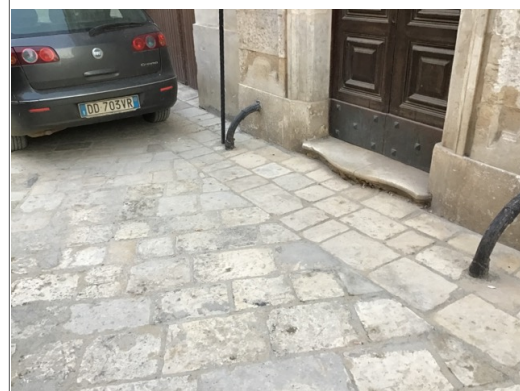
Foto del rilievo

25-16

**Assenza** di segnalazione **tattilo-plantare** come linea guida  
all'orientamento delle persone non vedenti

Ingresso

Esterno

Inserimento di segnalazione tattile costituita da fascia di larghezza 60 cm trattata a righe parallele con funzione di orientamento o intercettazione di un servizio pubblico.
