## TEATRO COMUNALE

Via Federico II Svevo, 1101, 72023 Mesagne BR

# PEBA MESAGNE - AMBITO EDILIZIO CRITICITA' RILEVATE - RESOCONTO - STIMA

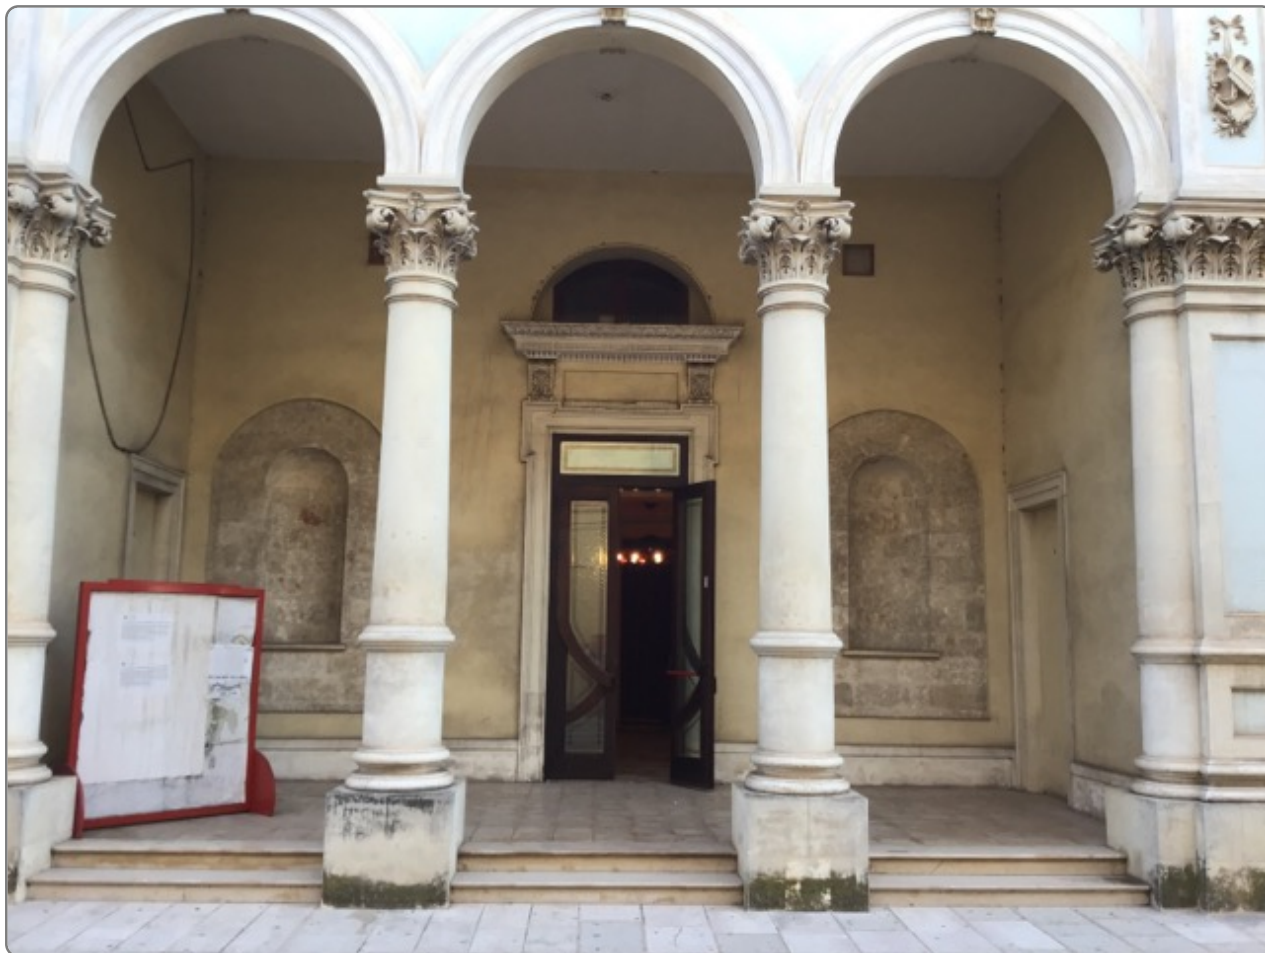
Il teatro è situato lungo la via che cinge il centro storico di Mesagne.

È una struttura molto complessa, in quanto presenta vari dislivelli.

Attualmente l'unico ingresso accessibile è attraverso un cancello alla sinistra della struttura, con una lunga rampa che permette di entrare nel livello "loggiate del piano terra", dove sono presenti delle postazioni laterali ed i bagni accessibili. Da qui non è possibile accedere né al foyer (situato ad un livello più basso) né al lato destro del loggiato, dove sono presenti anche i bar e gli uffici (superando un unico gradino).

Anche il palco è inaccessibile. Un alto gradino in via Emanuele Cavaliere, strada molto stretta sul lato destro del teatro, può essere convertito in rampa per renderlo accessibile dall'esterno.

I camerini sono al piano terra e in quello seminterrato. Sono inaccessibili perché raggiungibili solo attraverso rampe di scale interne ed esterne, ed al livello terreno presentano un bagno accessibile. Non ci sono segnaletiche tattili di orientamento per utenti non vedenti.

Si è suggerita la creazione di una doppia rampa con piattaforma centrale nel marciapiede antistante l'edificio, per renderlo accessibile dall'esterno e l'inserimento di un ascensore all'incirca antistante a dove adesso si trova la biglietteria (che verrebbe spostata dove adesso c'è l'ampio guardaroba), rendendo accessibile il livello "loggiate a destra del piano terra" e i due piani superiori, ai quali attualmente si può accedere mediante dei corpi scala.

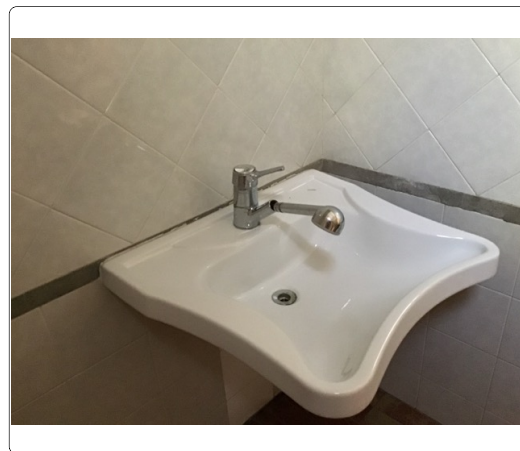
**26-2**

Specchio: **assenza**

Servizi igienici riservati

Piano terra

Inserimento di specchio, da fissare alla parete ad un'altezza non superiore a cm 90 dal pavimento.

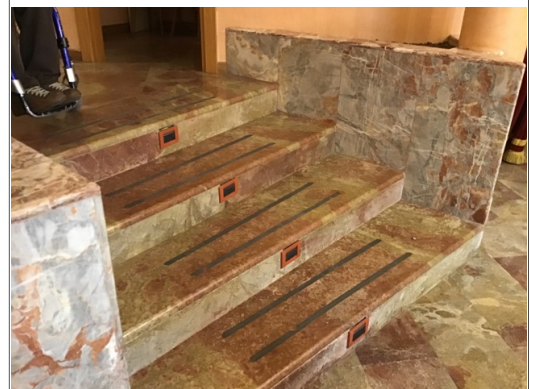
# 26-3

Corrimano: **assenza/inadeguatezza**

## Scale

## Piano terra

**Inserimento** di corrimano: nel caso di un uso da parte di persone adulte il corrimano dovrà avere preferibilmente sezione con diametro di mm 40, nel caso di maggior uso da parte di bambini il diametro non dovrà superare i 30 mm. I corrimani utilizzati da parte degli adulti saranno posti ad un'altezza compresa tra 90 e 100 cm, quelli utilizzati da parte dei bambini andranno posti a un'altezza compresa tra cm 60 e cm 75. In caso di utenza mista si consiglia l'utilizzo di doppio corrimano posto alle due altezze. Il corrimano dovrà essere prolungato di cm 30 oltre il primo e l'ultimo gradino. La distanza tra il corrimano e la parete dovrà essere compresa tra i 4 e i 5 cm. Affinché le mensole di fissaggio al muro non costituiscano ostacolo sarà indispensabile posizionarle sulla parte inferiore del corrimano. Il materiale dovrà assicurare una presa sicura (anti-scivolo) ed essere gradevole al tatto. Il corrimano deve essere sempre presente su entrambi i lati della scala.

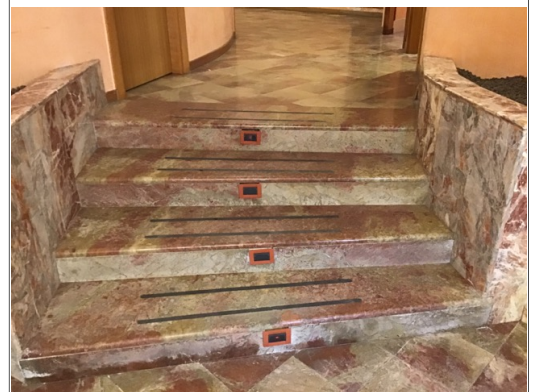
# 26-6

Corrimano: **assenza/inadeguatezza**

## Scale

## Piano terra

**Inserimento** di corrimano: nel caso di un uso da parte di persone adulte il corrimano dovrà avere preferibilmente sezione con diametro di mm 40, nel caso di maggior uso da parte di bambini il diametro non dovrà superare i 30 mm. I corrimani utilizzati da parte degli adulti saranno posti ad un'altezza compresa tra 90 e 100 cm, quelli utilizzati da parte dei bambini andranno posti a un'altezza compresa tra cm 60 e cm 75. In caso di utenza mista si consiglia l'utilizzo di doppio corrimano posto alle due altezze. Il corrimano dovrà essere prolungato di cm 30 oltre il primo e l'ultimo gradino. La distanza tra il corrimano e la parete dovrà essere compresa tra i 4 e i 5 cm. Affinché le mensole di fissaggio al muro non costituiscano ostacolo sarà indispensabile posizionarle sulla parte inferiore del corrimano. Il materiale dovrà assicurare una presa sicura (anti-scivolo) ed essere gradevole al tatto. Il corrimano deve essere sempre presente su entrambi i lati della scala.

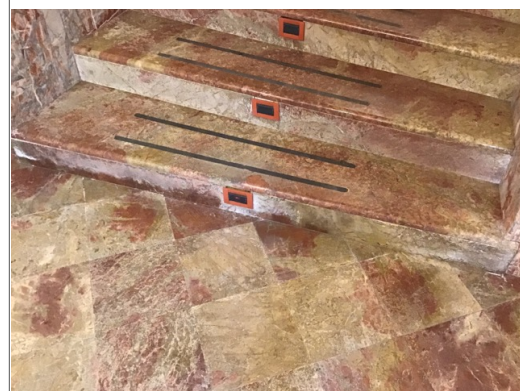
26-8

Segnaletica a pavimento: **assenza solo fascia di pericolo**

Scale

Piano terra

Realizzazione di fascia a pavimento di facile **percezione tattile e visiva**, atta a segnalare il pericolo rappresentato dalla presenza di una SCALA segnale di solo pericolo, a persone non vedenti e ipovedenti.

La fascia tattilo-plantare dovrà essere collocata 20 cm. prima dell'inizio rampa e a 20 cm. dopo fine rampa. La segnaletica dovrà avere una profondità di cm. 60 ed una larghezza pari alla rampa di scale.

Al fine di rafforzare per ragioni di sicurezza e di orientamento l'andamento della o delle rampe di scale, si suggerisce all'inizio e al termine di ogni rampa di inserire una segnaletica tattile sul corrimano

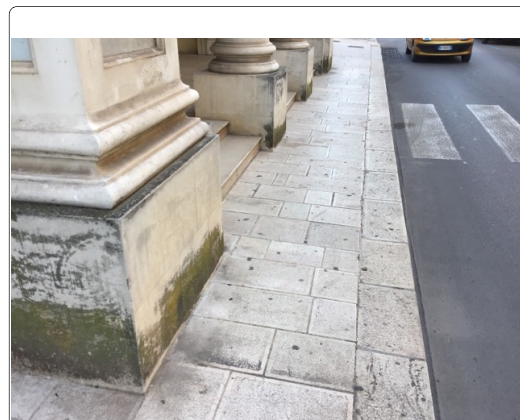
26-10

Dislivello causato da gradino di 2/30 cm

Area esterna

Raccordo del percorso attraverso la creazione, con **riporto** di materiale, di due rampe di lunghezza sufficiente ad ottenere una pendenza non superiore al 5% e di larghezza pari a quella del marciapiede. Qualora la rampa sia proposta sulla direttrice del pedonale la cui larghezza non dovrà essere inferiore a cm 100.

**Lo stallo che dovrà essere creato al culmine della rampa** sarà complanare al percorso pedonale o porticato (posto a 90°).

Ogni rampa di nuova realizzazione dovrà sempre essere corredata di cordolo battiruota o elemento di medesima risposta funzionale, nonché di corrimano, su almeno uno dei lati, visivamente percepibile anche a distanza al fine di ottenere anche una buona presegnalazione per ipovedenti.

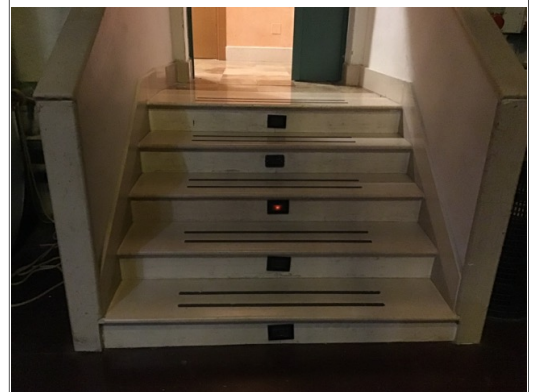
Palco.

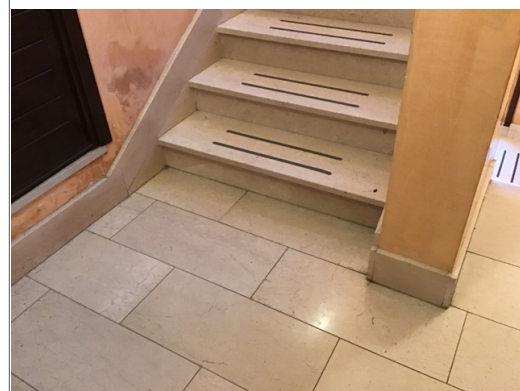
Scale principali, per salire.

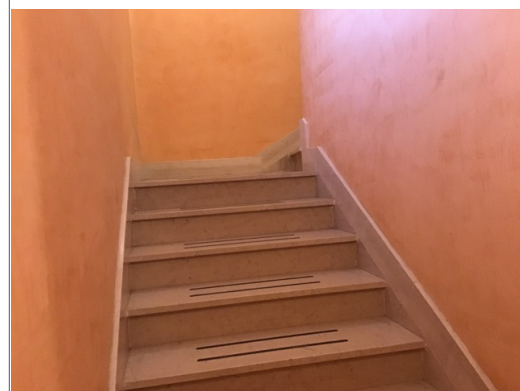
Scale dal primo piano al loggione.

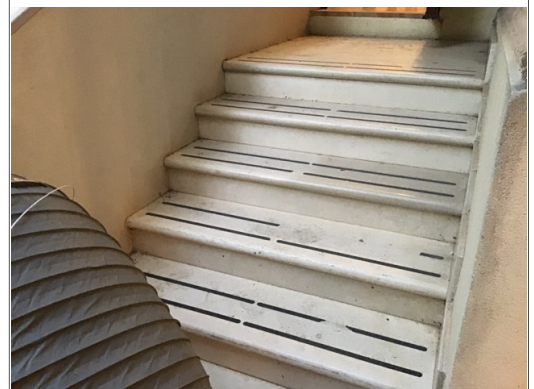
Scala esterna per camerini, uscita di sicurezza.
