## MUNICIPIO

Via Roma, 4, 72023 Mesagne BR

## 27 - Municipio

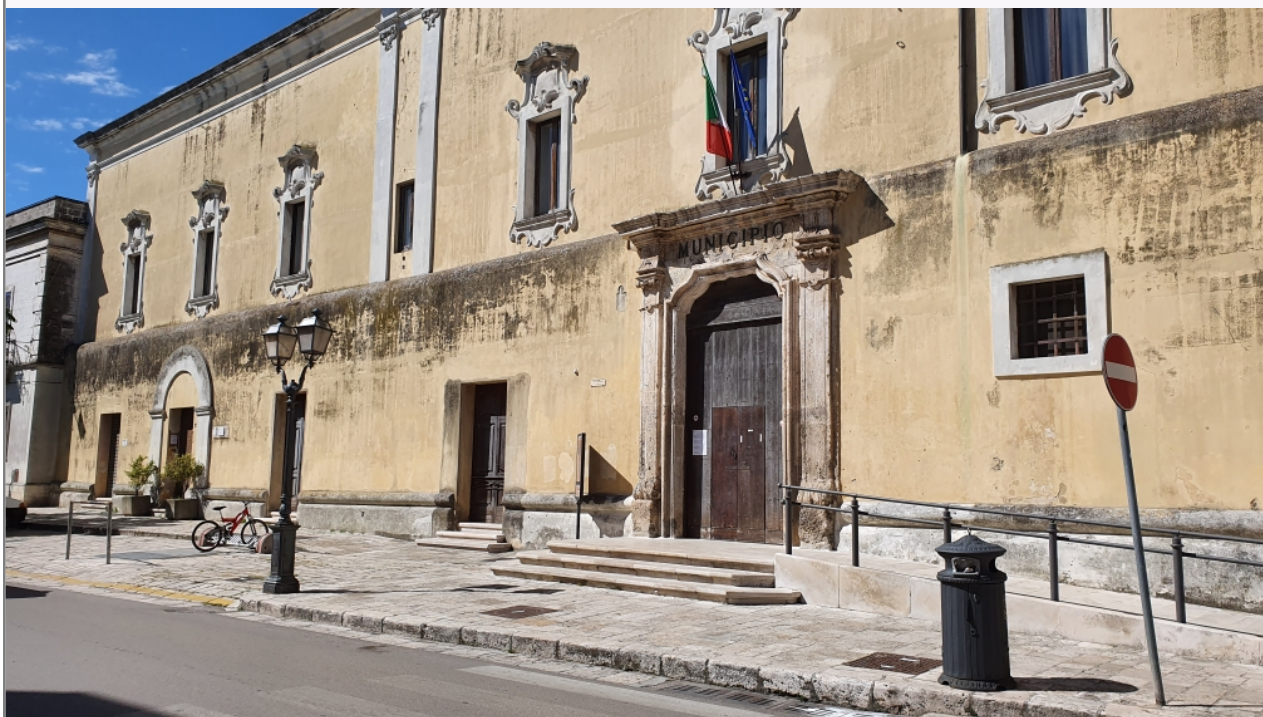
Il Municipio di Mesagne si trova nel centro storico al termine di via Roma a ridosso di piazza Giuseppe Garibaldi.

L'accesso all'edificio avviene tramite una gradinata affiancata da una rampa accessibile in prossimità della quale si trovano due parcheggi riservati. Mancano in tutto l'edificio segnalazioni tattili di orientamento per non vedenti.

Il portone di ingresso conduce ad un chiostro porticato dal quale si accede a diversi uffici aperti al pubblico tutti caratterizzati dalla presenza di un gradino, con altezza variabile e doppie porte, in alcuni casi sbarrate da grate in metallo tenute aperte durante gli orari di apertura al pubblico.

Sempre lungo il portico del chiostro al piano terra risulta presente un servizio igienico accessibile aperto al pubblico.

Le criticità rilevate riguardano sostanzialmente i dislivelli costituiti dai gradini e dalle porte che presentano luci insufficienti, ovvero costituire da due ante che non sempre vengono mantenute entrambe aperte, anche se molte presentano una bussola di distribuzione.

Gli interventi al piano terra riguardano l'inserimento di rampe anche lignee per i dislivelli più bassi, per il superamento dei gradini di ciascun ufficio e la sostituzione delle porte. Si rileva la necessità e possibilità di ricavare un servizio igienico accessibile ora assente all'interno degli uffici del settore Urbanistica e la realizzazione di una rampa per il superamento di un gradino che condurrebbe al servizio igienico citato. Al piano primo non risulta possibile rendere accessibile il servizio igienico presente, si prevede invece la realizzazione di una rampa lungo il corridoio per rendere accessibile la terrazza.

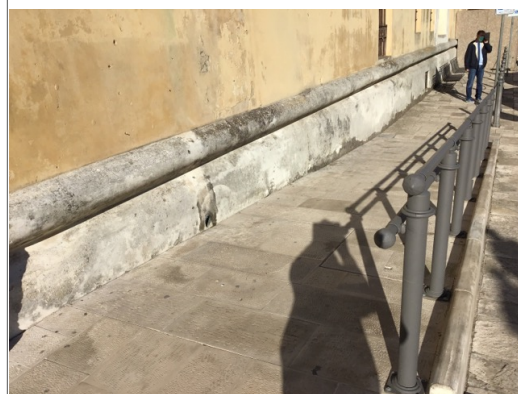
27-1

Corrimano: **assenza/inadeguatezza**

Accesso edificio

**Inserimento** di corrimano: nel caso di un uso da parte di persone adulte il corrimano dovrà avere preferibilmente sezione con diametro di mm 40, nel caso di maggior uso da parte di bambini il diametro non dovrà superare i 30 mm. I corrimani utilizzati da parte degli adulti saranno posti ad un'altezza compresa tra 90 e 100 cm, quelli utilizzati da parte dei bambini andranno posti a un'altezza compresa tra cm 60 e cm 75. In caso di utenza mista si consiglia l'utilizzo di doppio corrimano posto alle due altezze. Il corrimano dovrà essere prolungato di cm 30 oltre il primo e l'ultimo gradino. La distanza tra il corrimano e la parete dovrà essere compresa tra i 4 e i 5 cm. Affinché le mensole di fissaggio al muro non costituiscano ostacolo sarà indispensabile posizionarle sulla parte inferiore del corrimano. Il materiale dovrà assicurare una presa sicura (anti-scivolo) ed essere gradevole al tatto. Il corrimano deve essere sempre presente su entrambi i lati della scala.

**Metallo**

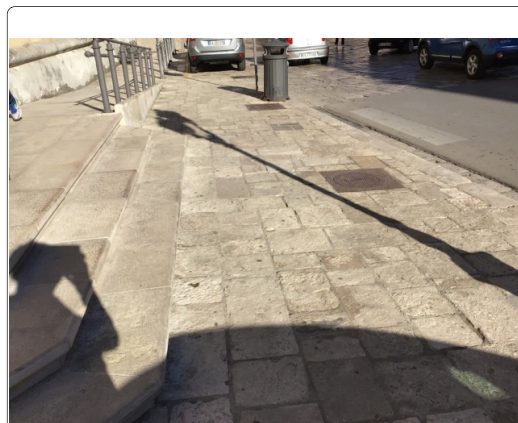
27-2

Segnaletica a pavimento: **assenza**

Accesso edificio

Realizzazione di fascia a pavimento di facile **percezione tattile e visiva**, atta a segnalare **l'inizio e la fine di una rampa scala** a persone non vedenti e ipovedenti.

La fascia tattilo-plantare dovrà essere collocata 20 cm. prima dell'inizio rampa e a 20 cm. dopo fine rampa. La segnaletica dovrà avere una profondità di cm. 60 ed una larghezza pari alla rampa di scale.

Al fine di rafforzare per ragioni di sicurezza e di orientamento l'andamento della o delle rampe di scale, si suggerisce all'inizio e al termine di ogni rampa di inserire una segnaletica tattile sul corrimano

**Tipo LogesVetEvolution  
PVC**

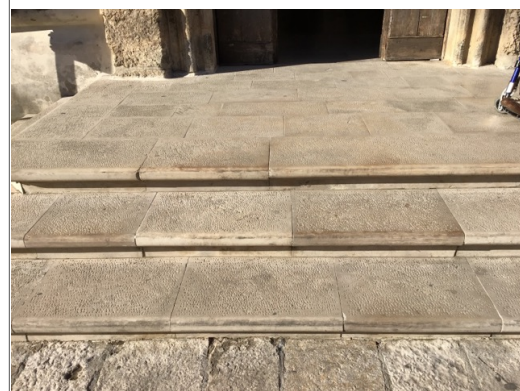
27-3

**Difficoltà di percezione della differenza di quota**

Accesso edificio

Adeguamento di una serie di gradini tramite **evidenziazione cromatica dell'angolo**: inserimento di fascia cromaticamente distinta dalla superficie e di materiale antidrucciolevole, di larghezza minima 10 cm, sulle pedate dei gradini, evidenziazione cromatica dell'alzata in modo da rendere visibili i gradini durante la salita.

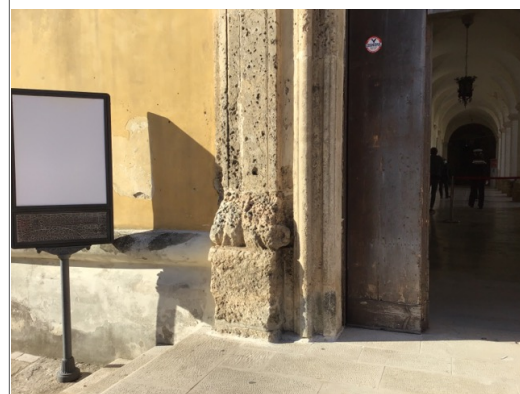
27-4

Assenza di segnaletica informativa e di orientamento su supporto

Accesso edificio

Installazione di mappa tattile quale rappresentazione in rilievo della planimetria di un ambiente, con l'indicazione dei principali punti di riferimento utili agli utenti dell'edificio o dello spazio. Deve risultare di facile lettura visiva, tramite forte contrasto cromatico e facile percezione tattile data dal rilievo, che deve riportare la planimetria e le descrizioni in caratteri Braille e normali.

L'informazione di tipo tattile a parete (verticale) deve essere posizionata ad un'altezza non superiore a cm 150 e non inferiore a cm 130 da terra. Qualora la targa sia collocata orizzontalmente, questa deve avere una inclinazione di 30° ed essere ad una altezza di cm 90 da terra. Per la lettura tattile è sempre consigliabile la disposizione su piano inclinato a 30°.

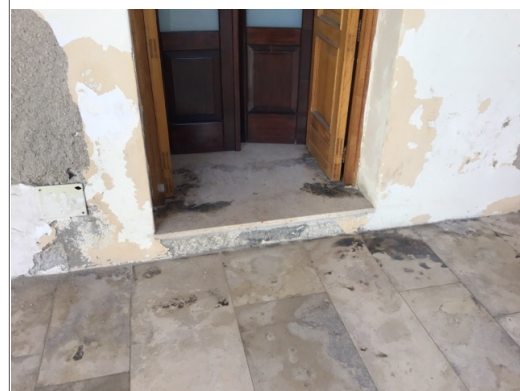
27-5

Criticità rilevata  
rampa: assenza

Atrio interno

Nuova realizzazione di rampa per il superamento del dislivello.

La rampa dovrà avere una pendenza longitudinale tale da consentirne l'agevole superamento da parte di tutti (preferibilmente inferiore al 5%), e pendenza trasversale non superiore all'1%. La pavimentazione dovrà essere antisdrucciolevole, uniforme e compatta. La rampa dovrà avere larghezza non inferiore a cm 90 (se possibile larghezza 150 cm) ed essere dotata di cordoli battiruota laterali di altezza non inferiore a cm 10. Per lunghezze superiori a 10 m sarà necessario interrompere la rampa con un piano orizzontale intermedio di dimensioni non inferiori a cm 150x150.

Marmo

Per i quattro accessi.

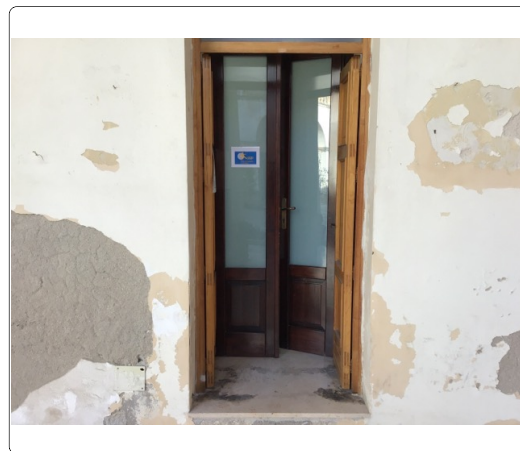
27-6

Foro porta **inadeguato** (inferiore 80/75 cm)

Atrio interno

Porte con due ante.

Rimozione serramento esistente, **demolizione e ricostruzione** del vano porta al fine di posare un serramento con luce netta adeguata alla sua ubicazione (luce netta minima porte d'ingresso cm 90; luce netta minima porte interne cm 80)

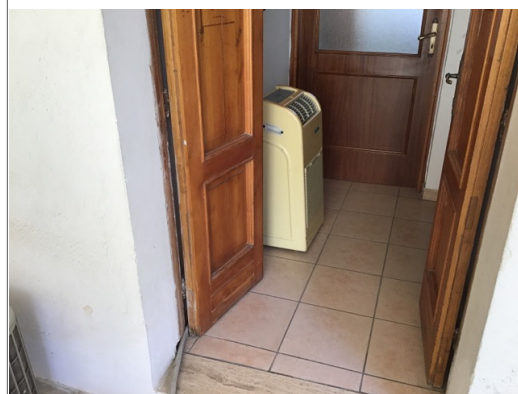
27-7

Ostacolo costituito da **arredi mobili**

Corridoio

Condizionatore.

**Ricollocazione** dell'oggetto esistente lasciando un passaggio netto per i pedoni di almeno cm **100** in larghezza.

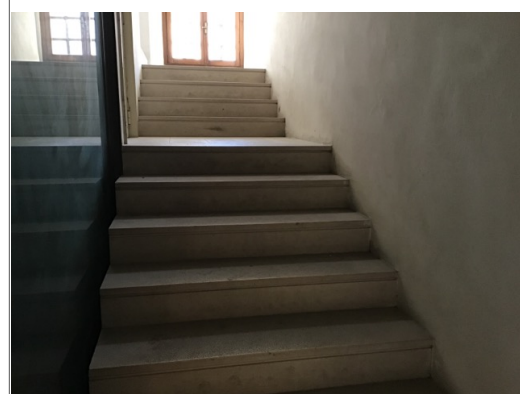
27-9

Corrimano: **assenza/inadeguatezza**

Scale

**Inserimento** di corrimano: nel caso di un uso da parte di persone adulte il corrimano dovrà avere preferibilmente sezione con diametro di mm 40, nel caso di maggior uso da parte di bambini il diametro non dovrà superare i 30 mm. I corrimani utilizzati da parte degli adulti saranno posti ad un'altezza compresa tra 90 e 100 cm, quelli utilizzati da parte dei bambini andranno posti a un'altezza compresa tra cm 60 e cm 75. In caso di utenza mista si consiglia l'utilizzo di doppio corrimano posto alle due altezze. Il corrimano dovrà essere prolungato di cm 30 oltre il primo e l'ultimo gradino. La distanza tra il corrimano e la parete dovrà essere compresa tra i 4 e i 5 cm. Affinché le mensole di fissaggio al muro non costituiscano ostacolo sarà indispensabile posizionarle sulla parte inferiore del corrimano. Il materiale dovrà assicurare una presa sicura (anti-scivolo) ed essere gradevole al tatto. Il corrimano deve essere sempre presente su entrambi i lati della scala.

**Legno**

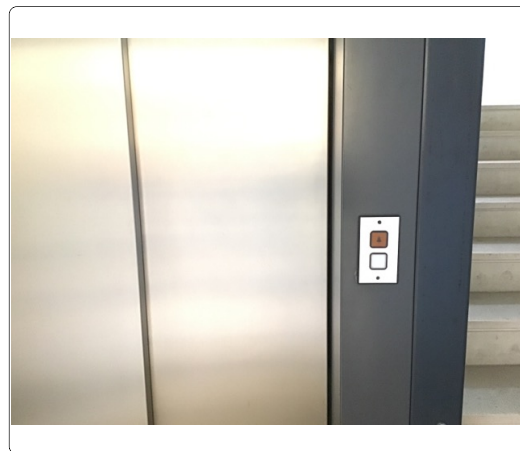
27-10

Criticità rilevata  
placca con iscrizioni in braille: assenza (ascensore)

Ascensori

Fornitura e posa in opera di placca in Braille da posizionare in prossimità della pulsantiera dell'ascensore, e comunque ad altezza conforme a quanto indicato dalla normativa vigente.

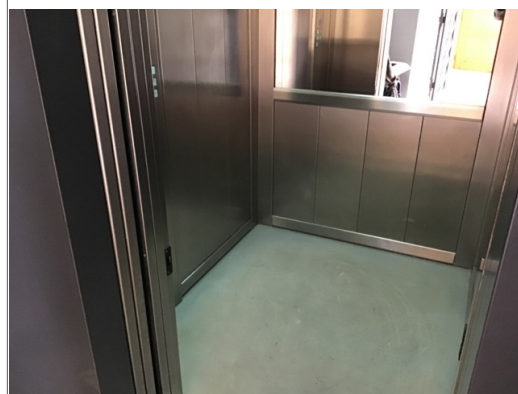
27-11

Criticità rilevata  
segnalazione di arrivo al piano: assenza

Ascensori

installazione di impianto per la segnalazione sonora  
di arrivo al piano all'interno della cabina  
dell'ascensore.

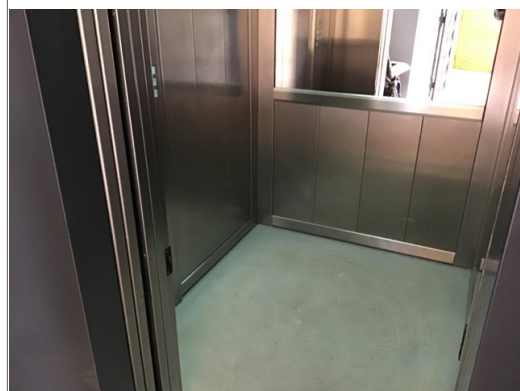
27-12

Criticità rilevata  
Assenza di seduta all'interno della cabina

Ascensori

Inserimento di seduta ribaltabile all'interno della cabina dell'ascensore.

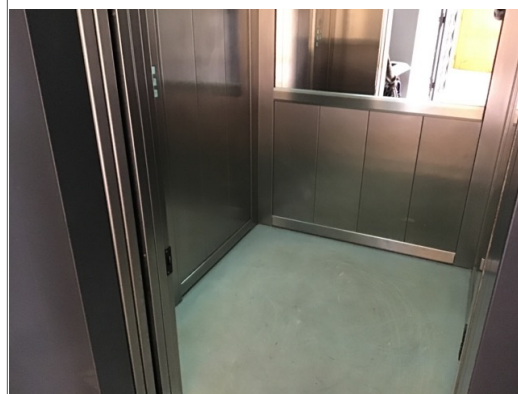
27-13

Assenza di corrimano all'interno della cabina

Ascensori

Inserimento di un corrimano all'altezza di 90 cm dal piano di calpestio. Il corrimano deve essere realizzato con un materiale caldo, gradevole al tatto, e avere diametro di circa 4 cm.

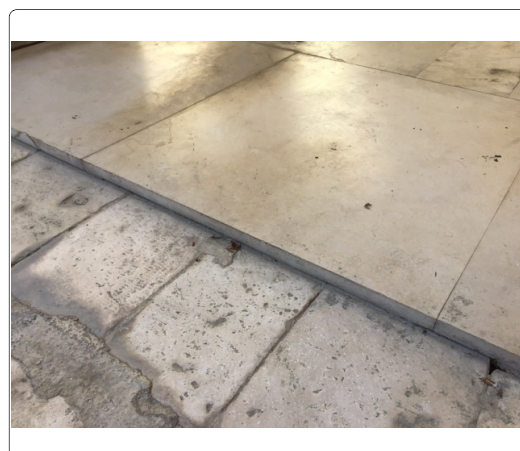
Criticità rilevata  
Dislivello causato da **gradino max 2,5 cm**

## Atrio interno

**Arrotondamento** dell'angolo mediante fresatura del materiale.

La fresatura può essere una superficie inclinata a 45° oppure arrotondata manualmente con utensile idoneo (raggio di smussatura non inferiore a 1 cm)

## Marmo

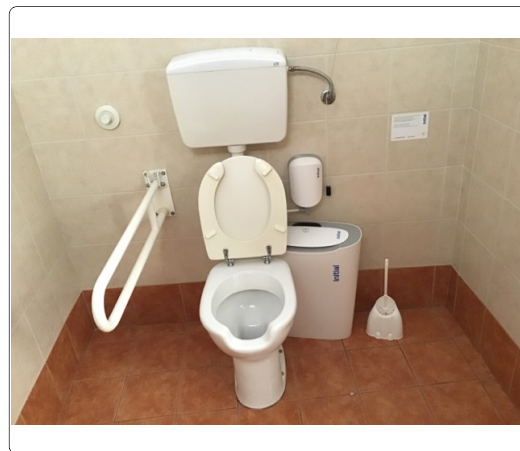
27-15

Criticità rilevata  
Maniglioni: **assenza**

Servizi igienici riservati

**Inserimento** di maniglione di sostegno previa eventuale rimozione dell'esistente. Il maniglione sarà posizionato a lato della tazza wc o del bidet, a 40 cm dall'asse della tazza (nel caso non sia presente una parete laterale a tale distanza). Entrambi i maniglioni saranno posizionati ad altezza di cm 80 dal piano di calpestio ed avranno un diametro di 3-4 cm.

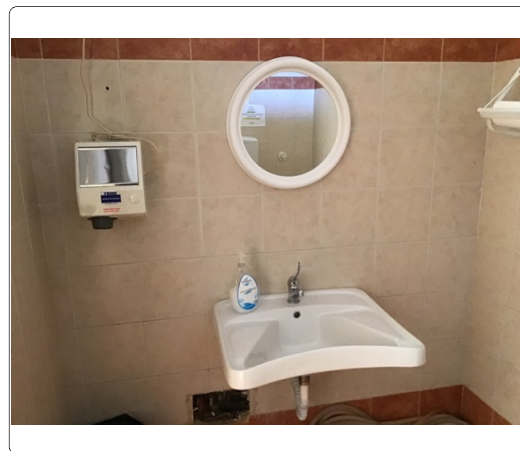
27-16

Specchio: **posizione inadeguata**

Servizi igienici riservati

**Riposizionamento** dello specchio esistente ad un'altezza non superiore a cm 90 dal pavimento.

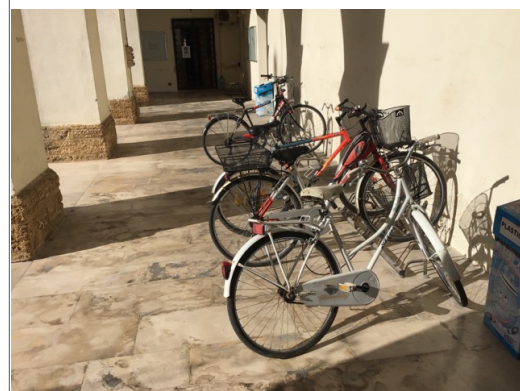
27-17

Ostacolo costituito da **arredi mobili**

Corridoio
