SCUOLA ELEMENTARE GIOVANNI XXVIII

Via Giuseppe Giusti, 56-62 72023 Mesagne BR

28 - Scuola Elementare Giovanni XXVIII

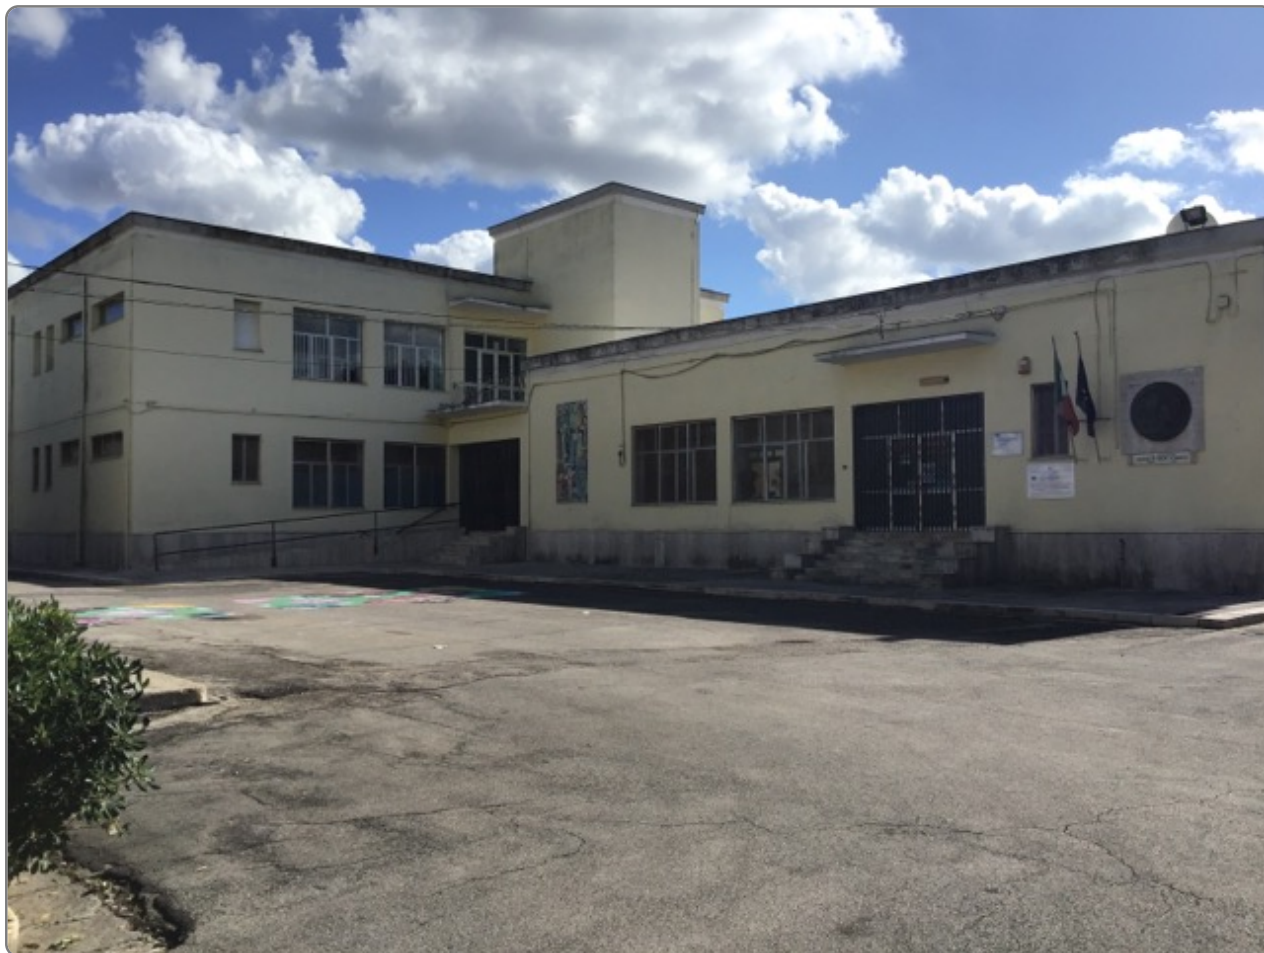
Il fabbricato, a due piani, si trova nell'area urbana ad est del centro storico di Mesagne.

La scuola è costituita da tre palazzine a due piani ciascuna (edificio A, B e C) collegate tra loro da un corridoio porticato al piano terra e da una terrazza sopraelevata al primo piano utilizzata solo in caso di emergenza. L'edificio C è in ristrutturazione ma le criticità indicate nell'analisi sono state considerate uguali a quelle del B in quanto edifici gemelli.

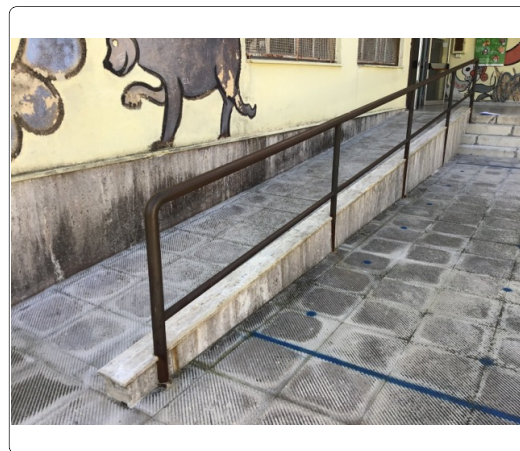
28-1

Criticità rilevata
parapetto: assenza/inadeguatezza

Rampe

Rampa con pendenza circa 8%.

Inserimento di parapetto con altezza non inferiore a cm 100 con struttura inattraversabile da una sfera di diametro superiore ai 10 cm. Il parapetto dovrà essere realizzato in modo da consentire una libera visuale verso l'esterno del fabbricato: per questo motivo le parti in muratura o di materiale non trasparente non dovranno superare l'altezza di cm 60 e i rimanenti 40 cm saranno realizzati con profilati di metallo o pannelli trasparenti. Nel caso in cui il parapetto venga realizzato con profilati verticali o reticolati di metallo o i vuoti creati dalle maglie incrociate dovranno avere dimensioni superiori a cm 5x10 e che venga realizzato uno zoccolo in muratura dell'altezza minima di cm 10 di collegamento al pavimento.

Sarà necessario, all'interno dell'intervento, inserire anche un nuovo corrimano di altezza e dimensioni corrette per i bambini e prolungare di quello esistente come da normativa.

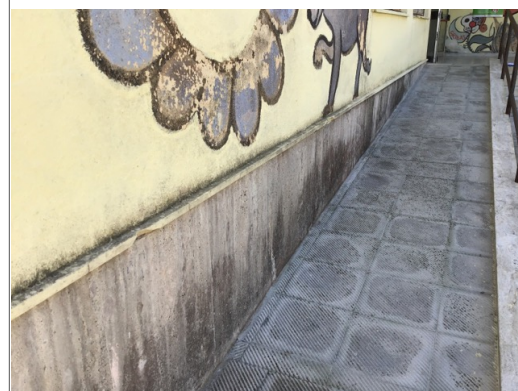
28-2

Corrimano: **assenza/inadeguatezza**

Rampe

Esterno

Inserimento di corrimano: nel caso di un uso da parte di persone adulte il corrimano dovrà avere preferibilmente sezione con diametro di mm 40, nel caso di maggior uso da parte di bambini il diametro non dovrà superare i 30 mm. I corrimani utilizzati da parte degli adulti saranno posti ad un'altezza compresa tra 90 e 100 cm, quelli utilizzati da parte dei bambini andranno posti a un'altezza compresa tra cm 60 e cm 75. In caso di utenza mista si consiglia l'utilizzo di doppio corrimano posto alle due altezze. Il corrimano dovrà essere prolungato di cm 30 oltre il primo e l'ultimo gradino. La distanza tra il corrimano e la parete dovrà essere compresa tra i 4 e i 5 cm. Affinché le mensole di fissaggio al muro non costituiscano ostacolo sarà indispensabile posizionarle sulla parte inferiore del corrimano. Il materiale dovrà assicurare una presa sicura (anti-scivolo) ed essere gradevole al tatto. Il corrimano deve essere sempre presente su entrambi i lati della scala.

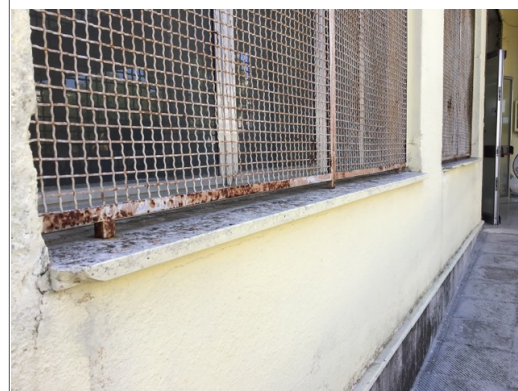
28-3

Criticità rilevata
protezione spigoli vivi inadeguata

Area esterna

Sostituzione della protezione con pannello o striscia di materiale morbido ed elastico ad elevata elasticità ed assorbimento d'urto.

Protezione dei davanzali (ed eventuale rifacimento di quelli già presenti visto il loro stato di degrado).

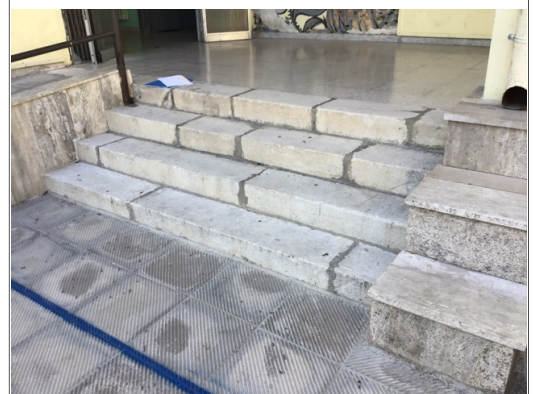
28-4

Corrimano: **assenza/inadeguatezza**

Scale

Esterno

Inserimento di corrimano: nel caso di un uso da parte di persone adulte il corrimano dovrà avere preferibilmente sezione con diametro di mm 40, nel caso di maggior uso da parte di bambini il diametro non dovrà superare i 30 mm. I corrimani utilizzati da parte degli adulti saranno posti ad un'altezza compresa tra 90 e 100 cm, quelli utilizzati da parte dei bambini andranno posti a un'altezza compresa tra cm 60 e cm 75. In caso di utenza mista si consiglia l'utilizzo di doppio corrimano posto alle due altezze. Il corrimano dovrà essere prolungato di cm 30 oltre il primo e l'ultimo gradino. La distanza tra il corrimano e la parete dovrà essere compresa tra i 4 e i 5 cm. Affinché le mensole di fissaggio al muro non costituiscano ostacolo sarà indispensabile posizionarle sulla parte inferiore del corrimano. Il materiale dovrà assicurare una presa sicura (anti-scivolo) ed essere gradevole al tatto. Il corrimano deve essere sempre presente su entrambi i lati della scala.

Uno per lato.

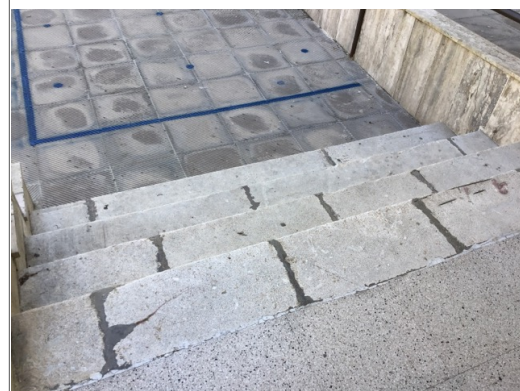
28-5

Criticità rilevata
fascia antisdrucchiolo: inadeguata

Scale

Eliminazione di fascia antisdrucchiolo che risulta pericolosa per consistenza, abrasione e larghezza.

Messa in opera di nuova fascia antisdrucchiolo.

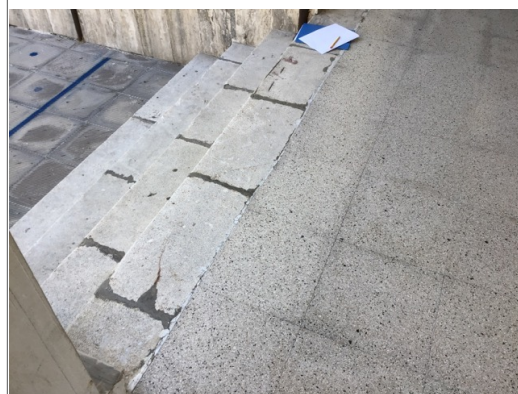
28-6

Segnaletica a pavimento: **assenza solo fascia di pericolo**

Scale

Realizzazione di fascia a pavimento di facile **percezione tattile e visiva**, atta a segnalare il pericolo rappresentato dalla presenza di una SCALA segnale di solo pericolo, a persone non vedenti e ipovedenti.

La fascia tattilo-plantare dovrà essere collocata 20 cm. prima dell'inizio rampa e a 20 cm. dopo fine rampa. La segnaletica dovrà avere una profondità di cm. 60 ed una larghezza pari alla rampa di scale.

Al fine di rafforzare per ragioni di sicurezza e di orientamento l'andamento della o delle rampe di scale, si suggerisce all'inizio e al termine di ogni rampa di inserire una segnaletica tattile sul corrimano

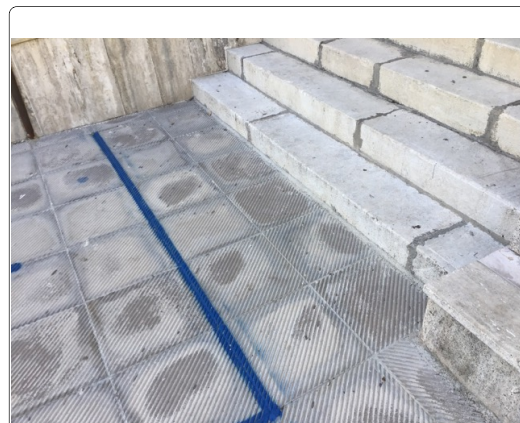
28-7

Segnaletica a pavimento: **assenza solo fascia di pericolo**

Al fine di rafforzare per ragioni di sicurezza e di orientamento l'andamento della o delle rampe di scale, si suggerisce all'inizio e al termine di ogni rampa di inserire una segnaletica tattile sul corrimano

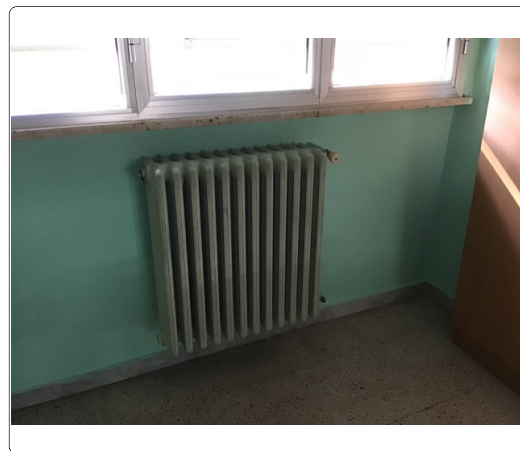
28-8

Criticità rilevata
presenza corpo radiante: da proteggere

Atrio interno

Inserimento di struttura protettiva atta a garantire sicurezza e protezione antiurto. Con totale assenza di spigoli e fissaggi a parete con clip di sicurezza anch'esse smussate e arrotondate. Le sbarre verticali della struttura dovranno essere collocate a distanza inferiore a 10 cm l'una dall'altra; in strutture con prevalente presenza di bambini dovranno essere dotate di ulteriori elementi ammortizzanti in materiale morbido a totale assorbimento d'urto. La schermatura del corpo radiante non dovrà ostacolare la diffusione del calore nonché la facile ed efficace pulizia del corpo stesso.

Edificio B piano terra. Somma di tutti i termosifoni presenti nelle aree frequentate dai bambini.

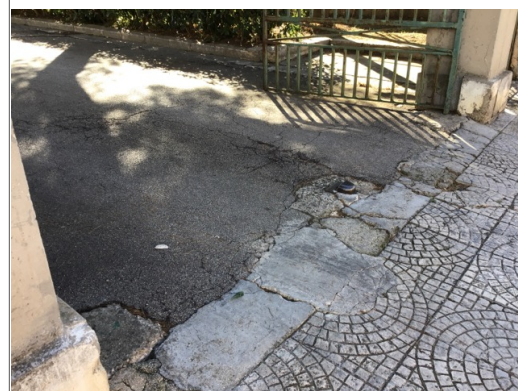
Foto del rilievo

Presenza di sconnessioni, buche isolate, deformazioni della
pavimentazione esistente, assenza di porzioni di essa.

Area esterna

Adeguamento della pavimentazione dissestata tramite
**demolizione e rifacimento del tappetino d'usura o
sostituzione di parte di essa**, con finitura tale da rendere il
piano di calpestio perfettamente complanare e raccordato
adeguatamente alla pavimentazione esistente.

-
ATTENZIONE !
Occorre fare una buona rasatura della finitura superficiale per evitare di
creare altre criticità sulla pavimentazione per le persone con difficoltà
motorie.

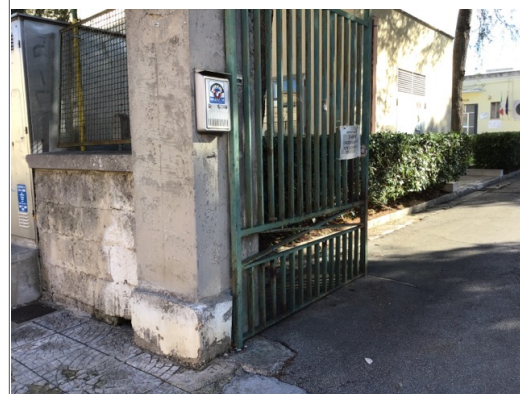
Foto del rilievo

Assenza di segnaletica informativa e di orientamento su supporto

Area esterna

Installazione di mappa tattile quale rappresentazione in rilievo della planimetria di un ambiente, con l'indicazione dei principali punti di riferimento utili agli utenti dell'edificio o dello spazio. Deve risultare di facile lettura visiva, tramite forte contrasto cromatico e facile percezione tattile data dal rilievo, che deve riportare la planimetria e le descrizioni in caratteri Braille e normali.

L'informazione di tipo tattile a parete (verticale) deve essere posizionata ad un'altezza non superiore a cm 150 e non inferiore a cm 130 da terra. Qualora la targa sia collocata orizzontalmente, questa deve avere una inclinazione di 30° ed essere ad una altezza di cm 90 da terra. Per la lettura tattile è sempre consigliabile la disposizione su piano inclinato a 30°.

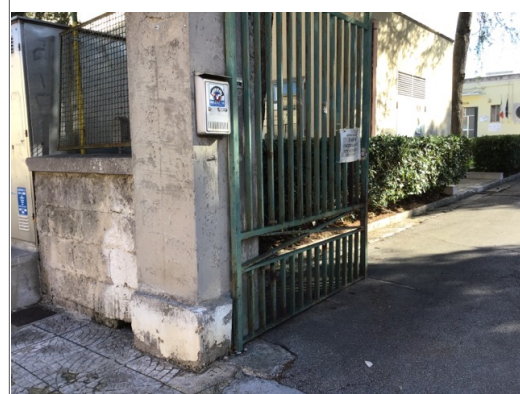
Foto del rilievo

Criticità rilevata
campanello di chiamata: assenza

Area esterna

Inserimento di campanello di chiamata. Il comando sarà posizionato ad un'altezza compresa tra cm 110 e cm 130 dal piano di calpestio.

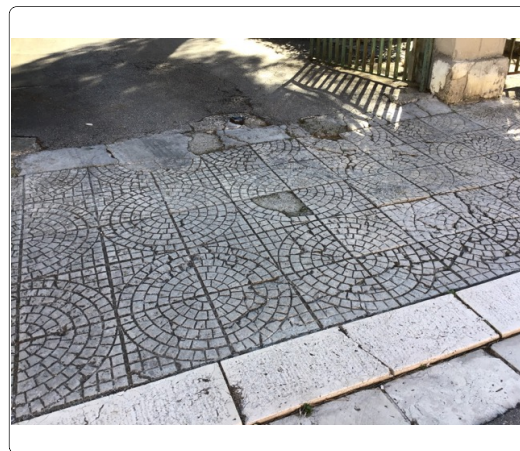
Foto del rilievo

Assenza di segnalazione **tattilo-plantare** come linea guida
all'orientamento delle persone non vedenti

Area esterna

Inserimento di segnalazione tattile costituita da fascia di larghezza 60 cm trattata a righe parallele con funzione di orientamento o intercettazione di un servizio pubblico.

**Tipo LogesVetEvolution
PVC**

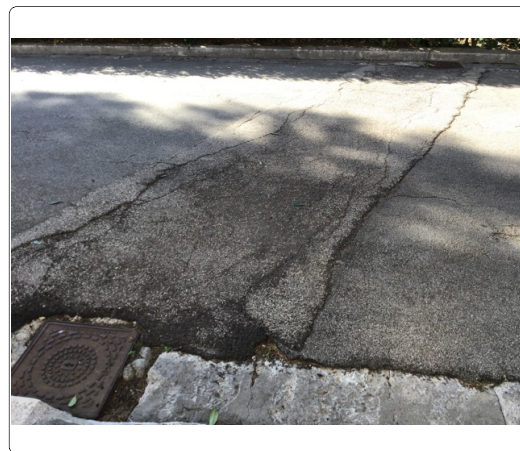
Foto del rilievo

Presenza di sconnessioni, buche isolate, deformazioni della
pavimentazione esistente, assenza di porzioni di essa.

Area esterna

Adeguamento della pavimentazione dissestata tramite
**demolizione e rifacimento del tappetino d'usura o
sostituzione di parte di essa**, con finitura tale da rendere il
piano di calpestio perfettamente complanare e raccordato
adeguatamente alla pavimentazione esistente.

-
ATTENZIONE !
Occorre fare una buona rasatura della finitura superficiale per evitare di
creare altre criticità sulla pavimentazione per le persone con difficoltà
motorie.

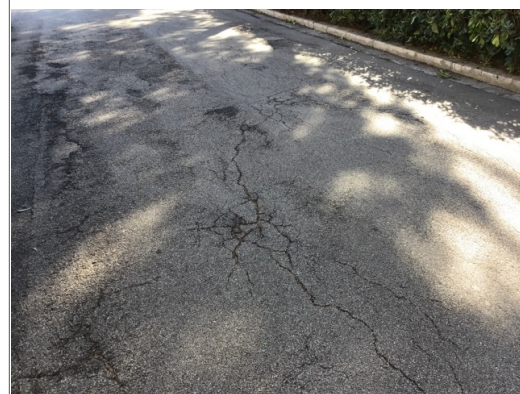
Foto del rilievo

Presenza di sconnessioni, buche isolate, deformazioni della
pavimentazione esistente, assenza di porzioni di essa.

Area esterna

Adeguamento della pavimentazione dissestata tramite
**demolizione e rifacimento del tappetino d'usura o
sostituzione di parte di essa**, con finitura tale da rendere il
piano di calpestio perfettamente complanare e raccordato
adeguatamente alla pavimentazione esistente.

-
ATTENZIONE !
Occorre fare una buona rasatura della finitura superficiale per evitare di
creare altre criticità sulla pavimentazione per le persone con difficoltà
motorie.

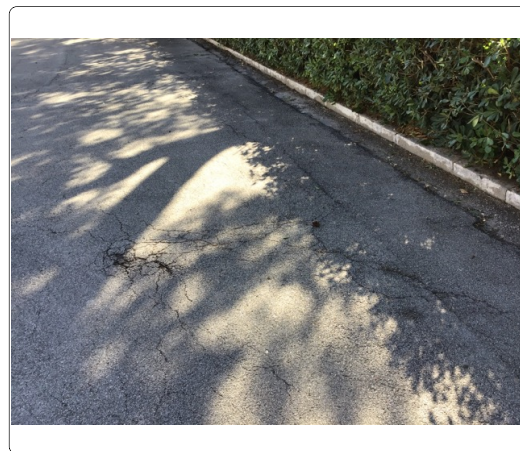
Foto del rilievo

Pavimentazione sconnessa/deformata per la **presenza di radici**
affioranti

Area esterna

Riduzione delle radici, **demolizione e ripristino** di parte della pavimentazione, tramite stesura del tappetino d'usura di spessore fino a 6 cm, al fine di ottenere il piano di calpestio con pendenza longitudinale non superiore al 5% e trasversale non superiore all'1%.

Se la soluzione non risolve il problema, può essere necessario adottare un marciapiede a raso che consenta alle persone di scendere sulla sede stradale (soluzione non sufficientemente cautelativa nei confronti del pedone) oppure individuare attraversamenti pedonali che consentano di proseguire il percorso sull'altro lato.
