**EX CONVENTO CAPUCCINI**

Via Reali di Bulgaria, 99, 72023 Mesagne BR

29-1

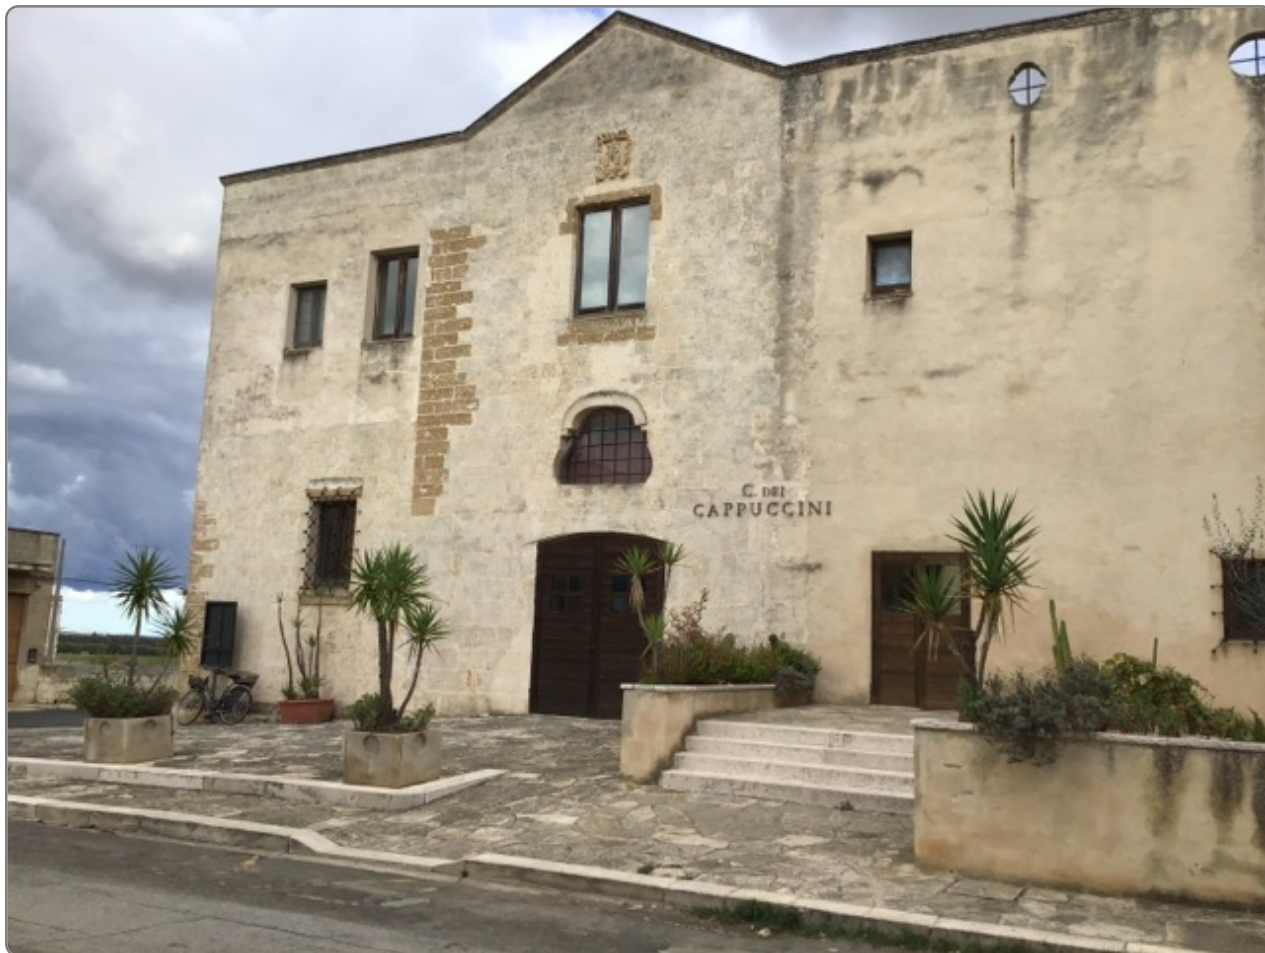
Il fabbricato si trova ad est del centro storico di Mesagne, tra campagna e l'inizio dell'area urbana, La struttura presenta molte attività: un ambulatorio medico legato soprattutto alle patologie cardiache, sale polivalenti, un auditorium dove si svolge attività di formazione e anche spettacoli. Ospita ricercatori di varie parti del mondo e persone con necessità di alloggio temporaneo. Gli spazi sono molto interessanti come lo è anche la storia dell'edificio.

È attualmente sede dell'Isbem, "Istituto Scientifico Biomedico Euro Mediterraneo". È un edificio del 1503 che è stato ristrutturato velocemente nel 2000.

Dal punto di vista dell'accessibilità necessita di inserimento di corrimano lungo le rampe (piuttosto pendenti) e nelle scale di ingresso. In genere i raccordi tra l'interno all'esterno del chiostro per esempio presentano gradini di altezza attorno ai 2,5 cm arrotondati. Le scale esistenti sono prive di corrimani in entrambi i lati. Le celle sono di dimensioni ridotte e con il bagno interno non accessibile. Tutti gli spazi sono raggiungibili anche se non in continuità presentando alcuni dislivelli eventualmente superabili con piccole piattaforme o rampe removibili.

Non ci sono segnaletiche tattili di orientamento per non vedenti.

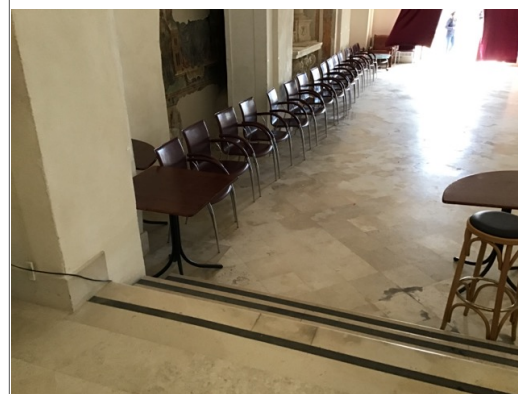
Foto del rilievo

Criticità rilevata

Piccola piattaforma elevatrice: assenza

Localizzazione intervento

Aula magna

Installazione di piattaforma elevatrice per il superamento di piccoli dislivelli (tipo "a pantografo") senza vano corsa. **(tipo Z-SLIM)**

La piattaforma è composta da una base fissa a pantografo che si occupa del sollevamento e da un piano scorrevole che si occupa della traslazione, l'applicazione tipica è quella del superamento di brevi scalinate.

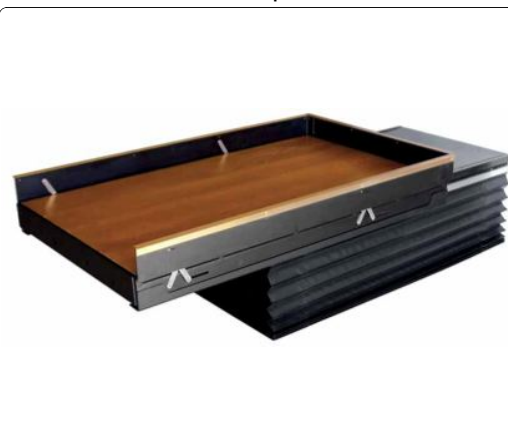
Esempio

Piano terra

Portata 300Kg.

Elevazione massima 500mm (750mm per il modello Z-SLIM SUPER) - Traslazione massima 1000mm

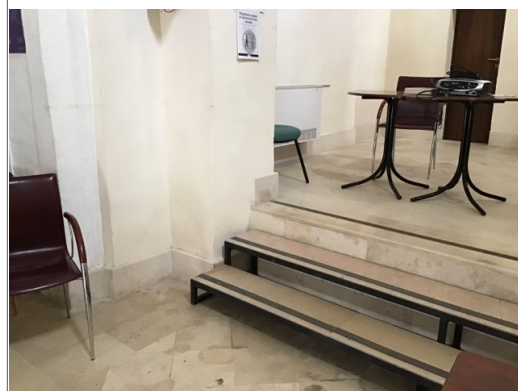
Foto del rilievo

Criticità rilevata

Corrimano: **assenza/inadeguatezza**

Aula magna

**Inserimento** di corrimano: nel caso di un uso da parte di persone adulte il corrimano dovrà avere preferibilmente sezione con diametro di mm 40, nel caso di maggior uso da parte di bambini il diametro non dovrà superare i 30 mm. I corrimani utilizzati da parte degli adulti saranno posti ad un'altezza compresa tra 90 e 100 cm, quelli utilizzati da parte dei bambini andranno posti a un'altezza compresa tra cm 60 e cm 75. In caso di utenza mista si consiglia l'utilizzo di doppio corrimano posto alle due altezze. Il corrimano dovrà essere prolungato di cm 30 oltre il primo e l'ultimo gradino. La distanza tra il corrimano e la parete dovrà essere compresa tra i 4 e i 5 cm. Affinché le mensole di fissaggio al muro non costituiscano ostacolo sarà indispensabile posizionarle sulla parte inferiore del corrimano. Il materiale dovrà assicurare una presa sicura (anti-scivolo) ed essere gradevole al tatto. Il corrimano deve essere sempre presente su entrambi i lati della scala.

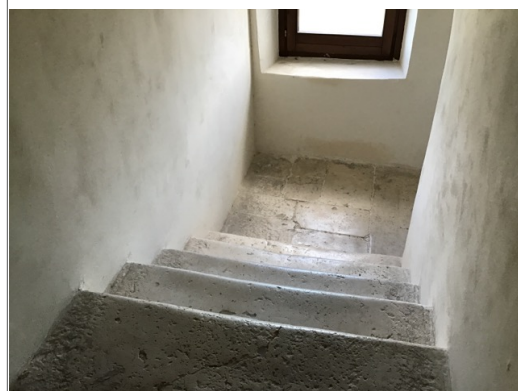
Foto del rilievo

Corrimano: **assenza/inadeguatezza**

Scale

**Inserimento** di corrimano: nel caso di un uso da parte di persone adulte il corrimano dovrà avere preferibilmente sezione con diametro di mm 40, nel caso di maggior uso da parte di bambini il diametro non dovrà superare i 30 mm. I corrimani utilizzati da parte degli adulti saranno posti ad un'altezza compresa tra 90 e 100 cm, quelli utilizzati da parte dei bambini andranno posti a un'altezza compresa tra cm 60 e cm 75. In caso di utenza mista si consiglia l'utilizzo di doppio corrimano posto alle due altezze. Il corrimano dovrà essere prolungato di cm 30 oltre il primo e l'ultimo gradino. La distanza tra il corrimano e la parete dovrà essere compresa tra i 4 e i 5 cm. Affinché le mensole di fissaggio al muro non costituiscano ostacolo sarà indispensabile posizionarle sulla parte inferiore del corrimano. Il materiale dovrà assicurare una presa sicura (anti-scivolo) ed essere gradevole al tatto. Il corrimano deve essere sempre presente su entrambi i lati della scala.

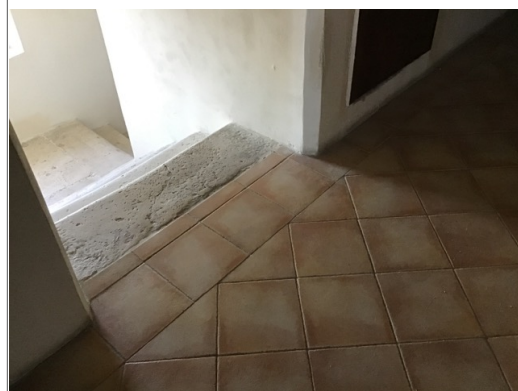
Foto del rilievo

Segnaletica a pavimento: **assenza**

Scale

Realizzazione di fascia a pavimento di facile **percezione tattile e visiva**, atta a segnalare **l'inizio e la fine di una rampa scala** a persone non vedenti e ipovedenti.

La fascia tattilo-plantare dovrà essere collocata 20 cm. prima dell'inizio rampa e a 20 cm. dopo fine rampa. La segnaletica dovrà avere una profondità di cm. 60 ed una larghezza pari alla rampa di scale.

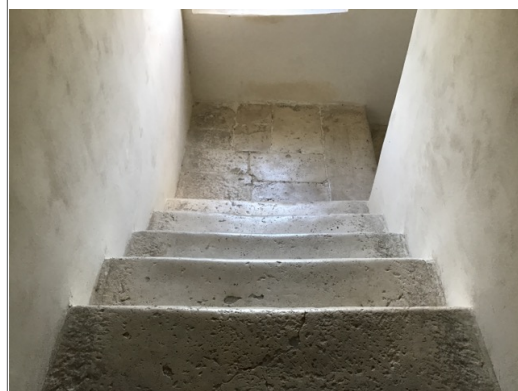
Foto del rilievo

Criticità rilevata  
Gradino sdruciolevole

Scale

**Trattamento superficiale** della pavimentazione mediante **bocciardatura** e cordellinatura, al fine di ridurre la sdruciolevolezza.

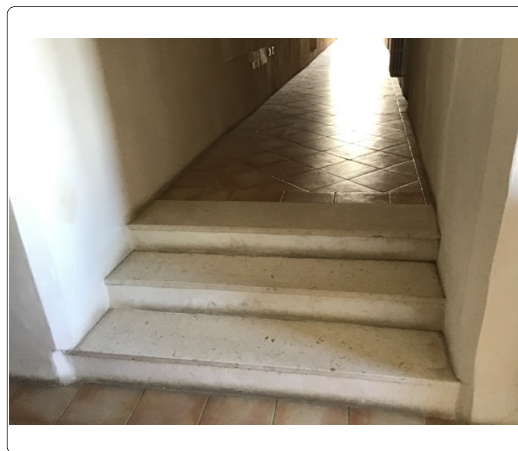
Foto del rilievo

Corrimano: **assenza/inadeguatezza**

Scale

**Inserimento** di corrimano: nel caso di un uso da parte di persone adulte il corrimano dovrà avere preferibilmente sezione con diametro di mm 40, nel caso di maggior uso da parte di bambini il diametro non dovrà superare i 30 mm. I corrimani utilizzati da parte degli adulti saranno posti ad un'altezza compresa tra 90 e 100 cm, quelli utilizzati da parte dei bambini andranno posti a un'altezza compresa tra cm 60 e cm 75. In caso di utenza mista si consiglia l'utilizzo di doppio corrimano posto alle due altezze. Il corrimano dovrà essere prolungato di cm 30 oltre il primo e l'ultimo gradino. La distanza tra il corrimano e la parete dovrà essere compresa tra i 4 e i 5 cm. Affinché le mensole di fissaggio al muro non costituiscano ostacolo sarà indispensabile posizionarle sulla parte inferiore del corrimano. Il materiale dovrà assicurare una presa sicura (anti-scivolo) ed essere gradevole al tatto. Il corrimano deve essere sempre presente su entrambi i lati della scala.

Da inserire su entrambi i lati.

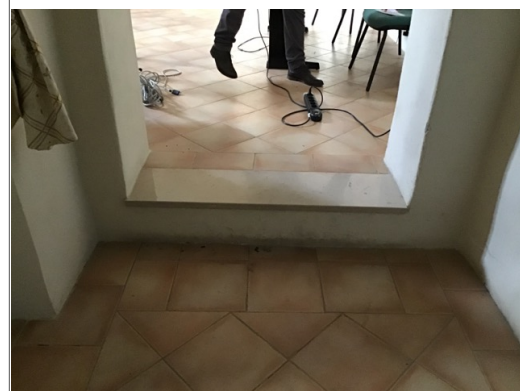
Foto del rilievo

Criticità rilevata  
rampa: assenza

Corridoio

Nuova realizzazione di rampa per il superamento del dislivello.

La rampa dovrà avere una pendenza longitudinale tale da consentirne l'agevole superamento da parte di tutti (preferibilmente inferiore al 5%), e pendenza trasversale non superiore all'1%. La pavimentazione dovrà essere antisdrucciolevole, uniforme e compatta. La rampa dovrà avere larghezza non inferiore a cm 90 (se possibile larghezza 150 cm) ed essere dotata di cordoli battiruota laterali di altezza non inferiore a cm 10. Per lunghezze superiori a 10 m sarà necessario interrompere la rampa con un piano orizzontale intermedio di dimensioni non inferiori a cm 150x150.

Rampa in legno e rimovibile.

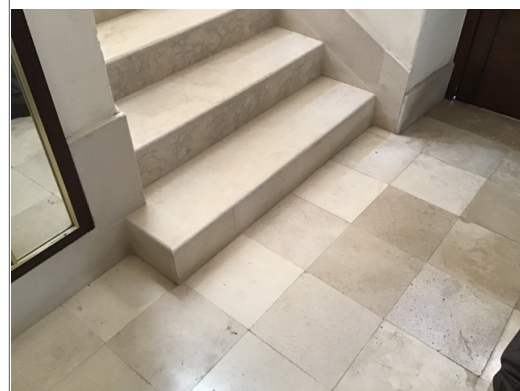
Foto del rilievo

Segnaletica a pavimento: **assenza solo fascia di pericolo**

Scale

Realizzazione di fascia a pavimento di facile **percezione tattile e visiva**, atta a segnalare il pericolo rappresentato dalla presenza di una SCALA segnale di solo pericolo, a persone non vedenti e ipovedenti.

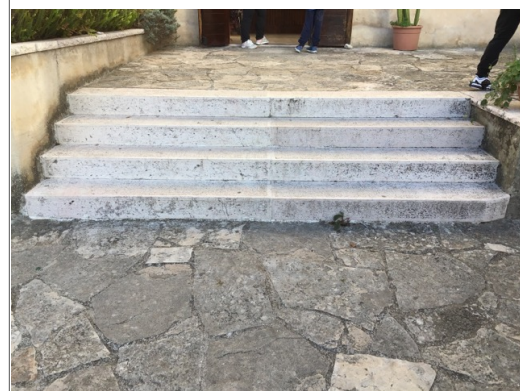
Foto del rilievo

Corrimano: **assenza/inadeguatezza**

Da inserire in entrambi i lati.
