SCUOLA ELEMENTARE LO ZECCHINO

Via Udine, 80 72023 Mesagne BR

Piano Eliminazione Barriere Architettoniche nel Comune di Mesagne	3	SCUOLA ELEMENTARE LO ZECCHINO	Legenda n° ID intervento	PROGETTISTA INCARICATO
Ambito Edilizio		Via Udine, 80		Architetto Stefano Maurizio

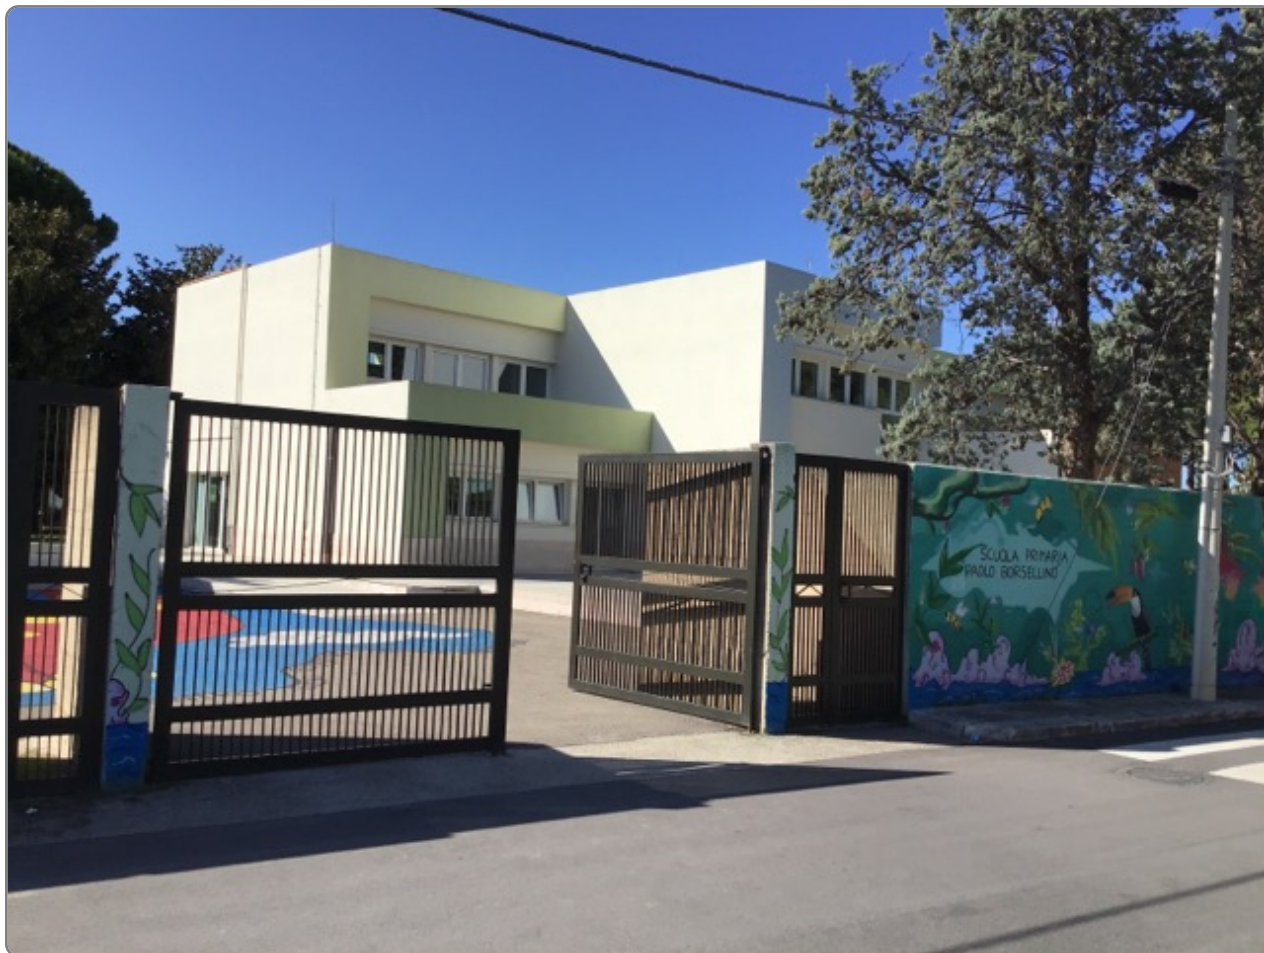
La scuola elementare P. Borsellino è situata al nord del centro storico di Mesagne, di fronte al pattinodromo, in un'area residenziale periferica, Il fabbricato si presenta in ottimo stato, con tre accessi principali, uno riservato al corpo docente, uno per i bambini e il terzo per attività extra scolastiche. La manutenzione della pavimentazione esterna non è buona.

Si sottolinea la necessità di dotare le rampe interne ed esterne di corrimano e va fatta attenzione che l'intervento dovrà risolvere il problema di assenza di battiruota. All'interno si rileva la necessità di proteggere molti spigoli lungo le colonne e ai piedi delle finestre.

Sono presenti dei servizi igienici accessibili i quali però vengono ritenuti insufficienti viste le dimensioni della scuola, dovranno quindi esserne adeguati alcuni attualmente non accessibili o costruiti ex-novo. Non c'è alcun tipo di segnaletica tattile di orientamento per non vedenti.

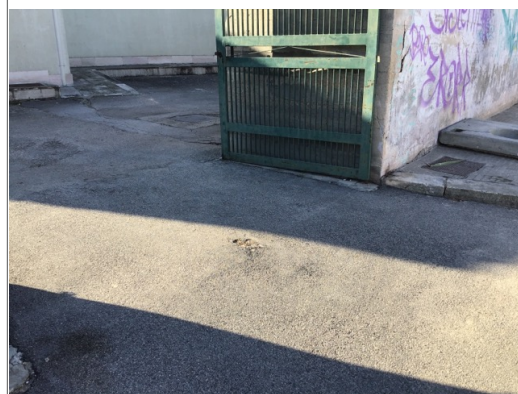
Foto del rilievo

Criticità rilevata

Assenza di segnalazione **tattilo-plantare** come linea guida
all'orientamento delle persone non vedenti

Descrizione dell'intervento

Inserimento di segnalazione tattile costituita da fascia di larghezza 60 cm trattata a righe parallele con funzione di orientamento o intercettazione di un servizio pubblico.

**Tipo LogesVetEvolution
PVC**

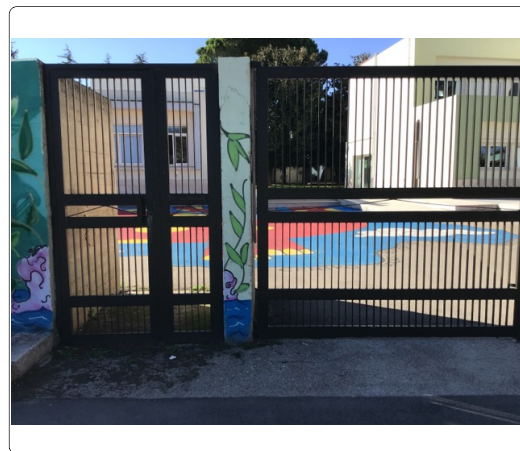
3-2

Assenza di segnaletica informativa e di orientamento su supporto

Installazione di mappa tattile quale rappresentazione in rilievo della planimetria di un ambiente, con l'indicazione dei principali punti di riferimento utili agli utenti dell'edificio o dello spazio. Deve risultare di facile lettura visiva, tramite forte contrasto cromatico e facile percezione tattile data dal rilievo, che deve riportare la planimetria e le descrizioni in caratteri Braille e normali.

L'informazione di tipo tattile a parete (verticale) deve essere posizionata ad un'altezza non superiore a cm 150 e non inferiore a cm 130 da terra. Qualora la targa sia collocata orizzontalmente, questa deve avere una inclinazione di 30° ed essere ad una altezza di cm 90 da terra. Per la lettura tattile è sempre consigliabile la disposizione su piano inclinato a 30°.

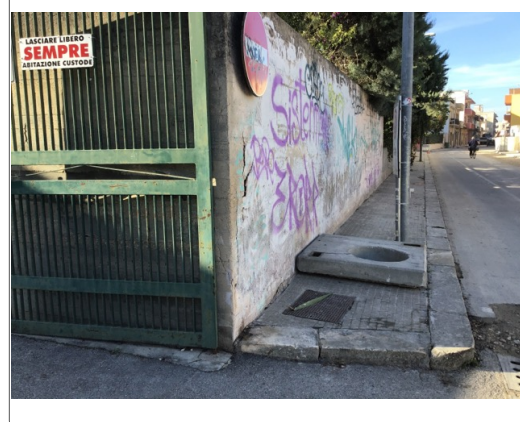
Foto del rilievo

Criticità rilevata
Citofono: **assenza**

Inserimento di impianto citofonico: l'impianto verrà posizionato ad un'altezza compresa tra cm 110 e cm 130 dal piano di calpestio. Sarà preferibilmente dotato di pulsanti in rilievo, con dimensione e colore tali da consentirne un facile utilizzo a persone non vedenti o ipovedenti.

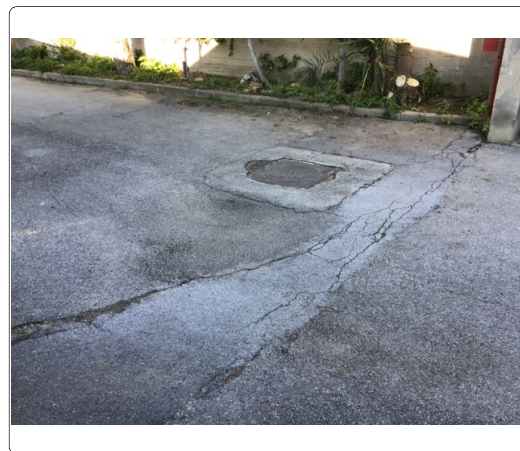
3-4

Presenza di sconnessioni, buche isolate, deformazioni della pavimentazione esistente, assenza di porzioni di essa.

Sconnessioni presenti anche a causa di un pozzetto.

Adeguamento della pavimentazione dissestata tramite **demolizione e rifacimento del tappetino d'usura o sostituzione di parte di essa**, con finitura tale da rendere il piano di calpestio perfettamente complanare e raccordato adeguatamente alla pavimentazione esistente.

-
ATTENZIONE !
Occorre fare una buona rasatura della finitura superficiale per evitare di creare altre criticità sulla pavimentazione per le persone con difficoltà motorie.

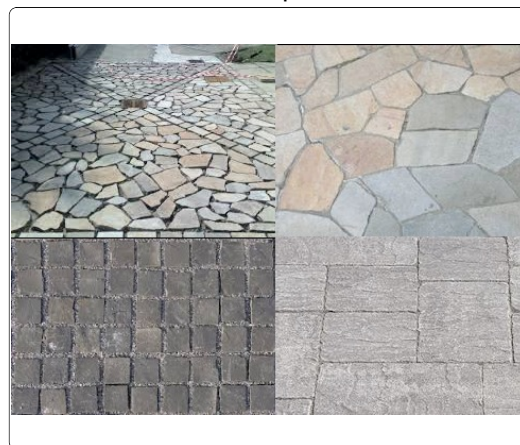
Esempio

Criticità rilevata

Descrizione dell'intervento

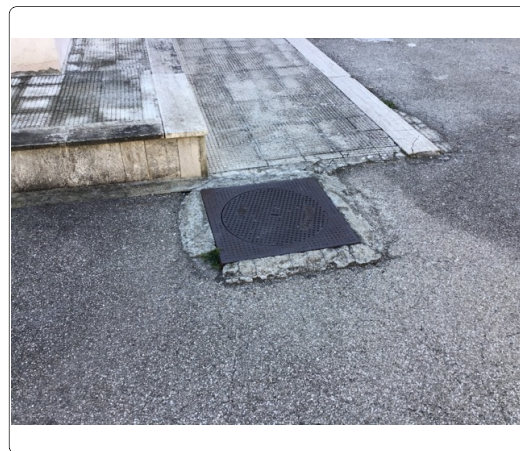
3-5

Pavimentazione dissestata per la presenza di **pozzetto/chiusino**

Adeguamento tramite asporto della pavimentazione esistente **e riposizionamento del manufatto** a quota adeguata alla pavimentazione circostante, realizzazione raccordo con stesura del tappetino d'usura tale da rendere il piano di calpestio perfettamente complanare.

-
ATTENZIONE !
Occorre fare una buona rasatura della finitura superficiale per evitare di creare altre criticità sulla pavimentazione per le persone con difficoltà motorie.

Fare attenzione al raccordo con la rampa.

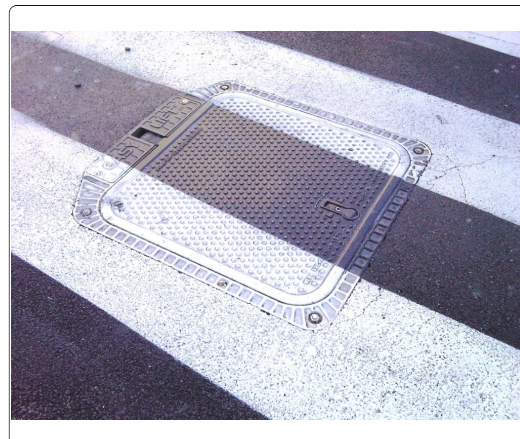
Esempio

Criticità rilevata

Descrizione dell'intervento

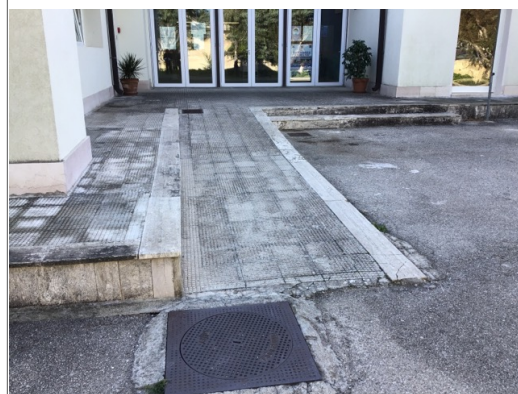
Foto del rilievo

Criticità rilevata

Percorso in pendenza privo di corrimano

Descrizione dell'intervento

Dotazione di un corrimano **su un lato della rampa**, di diametro mm 40, fissato con appositi sostegni a terra a cm 80 di altezza su tutto lo sviluppo della rampa stessa e, possibilmente, con prolungamento in piano per cm 50 di lunghezza.

Inserire corrimano a doppia altezza.

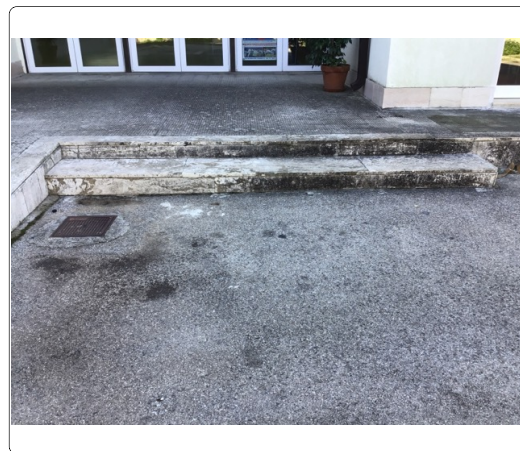
3-9

Segnaletica a pavimento: **assenza solo fascia di pericolo**

Realizzazione di fascia a pavimento di facile **percezione tattile e visiva**, atta a segnalare il pericolo rappresentato dalla presenza di una SCALA segnale di solo pericolo, a persone non vedenti e ipovedenti.

La fascia tattilo-plantare dovrà essere collocata 20 cm. prima dell'inizio rampa e a 20 cm. dopo fine rampa. La segnaletica dovrà avere una profondità di cm. 60 ed una larghezza pari alla rampa di scale.

Al fine di rafforzare per ragioni di sicurezza e di orientamento l'andamento della o delle rampe di scale, si suggerisce all'inizio e al termine di ogni rampa di inserire una segnaletica tattile sul corrimano

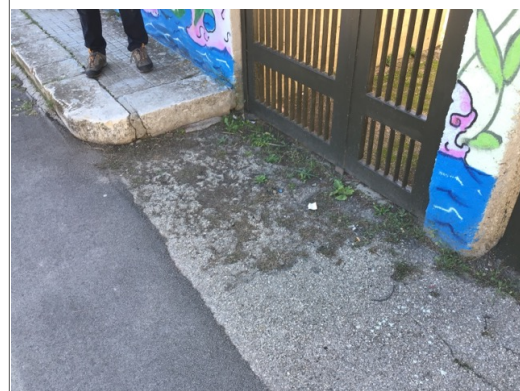
3-62

Assenza di segnalazione **tattilo-plantare** come linea guida all'orientamento delle persone non vedenti

Inserimento di segnalazione tattile costituita da fascia di larghezza 60 cm trattata a righe parallele con funzione di orientamento o intercettazione di un servizio pubblico.

**Tipo LogesVetEvolution
PVC**

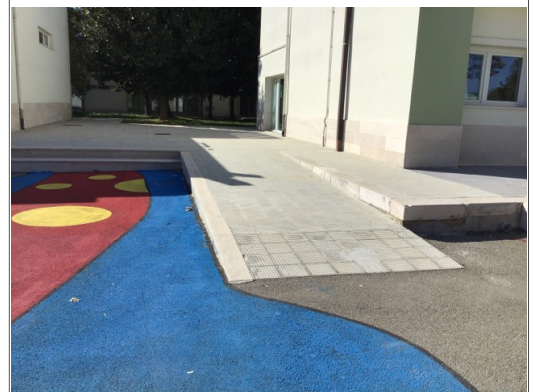
3-63

Corrimano: **assenza/inadeguatezza**

Inserimento di corrimano: nel caso di un uso da parte di persone adulte il corrimano dovrà avere preferibilmente sezione con diametro di mm 40, nel caso di maggior uso da parte di bambini il diametro non dovrà superare i 30 mm. I corrimani utilizzati da parte degli adulti saranno posti ad un'altezza compresa tra 90 e 100 cm, quelli utilizzati da parte dei bambini andranno posti a un'altezza compresa tra cm 60 e cm 75. In caso di utenza mista si consiglia l'utilizzo di doppio corrimano posto alle due altezze. Il corrimano dovrà essere prolungato di cm 30 oltre il primo e l'ultimo gradino. La distanza tra il corrimano e la parete dovrà essere compresa tra i 4 e i 5 cm. Affinché le mensole di fissaggio al muro non costituiscano ostacolo sarà indispensabile posizionarle sulla parte inferiore del corrimano. Il materiale dovrà assicurare una presa sicura (anti-scivolo) ed essere gradevole al tatto. Il corrimano deve essere sempre presente su entrambi i lati della scala.

Il corrimano dovrà risolvere anche il problema dell'assenza di battiruota. Da inserire in entrambi i lati della rampa.

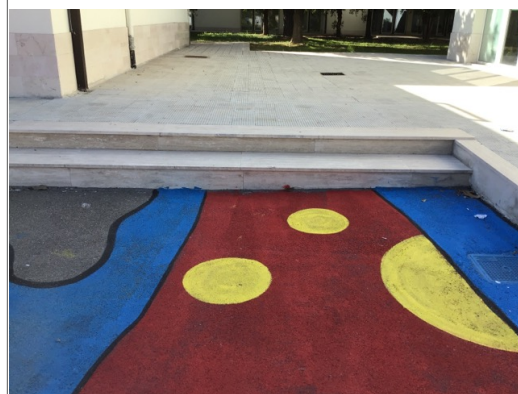
3-64

Segnaletica a pavimento: **assenza solo fascia di pericolo**

Realizzazione di fascia a pavimento di facile **percezione tattile e visiva**, atta a segnalare il pericolo rappresentato dalla presenza di una SCALA segnale di solo pericolo, a persone non vedenti e ipovedenti.

La fascia tattilo-plantare dovrà essere collocata 20 cm. prima dell'inizio rampa e a 20 cm. dopo fine rampa. La segnaletica dovrà avere una profondità di cm. 60 ed una larghezza pari alla rampa di scale.

Al fine di rafforzare per ragioni di sicurezza e di orientamento l'andamento della o delle rampe di scale, si suggerisce all'inizio e al termine di ogni rampa di inserire una segnaletica tattile sul corrimano

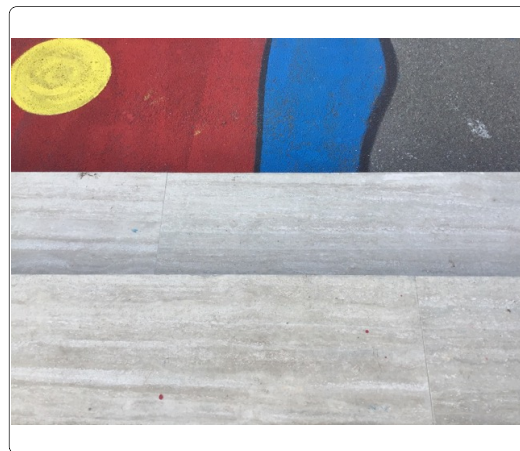
3-65

Segnaletica a pavimento: **assenza solo fascia di pericolo**

Realizzazione di fascia a pavimento di facile **percezione tattile e visiva**, atta a segnalare il pericolo rappresentato dalla presenza di una SCALA segnale di solo pericolo, a persone non vedenti e ipovedenti.

La fascia tattilo-plantare dovrà essere collocata 20 cm. prima dell'inizio rampa e a 20 cm. dopo fine rampa. La segnaletica dovrà avere una profondità di cm. 60 ed una larghezza pari alla rampa di scale.

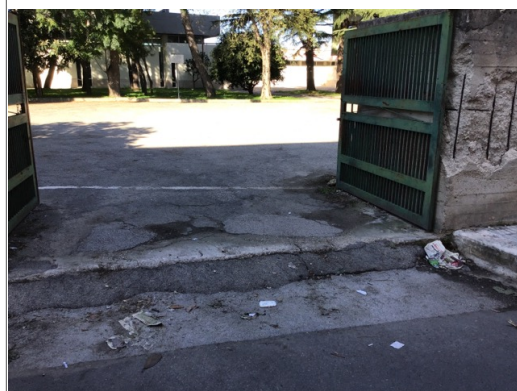
Accesso secondario utilizzato anche per la palestra in attività non scolastiche.
