SCUOLA PRIMARIA GIOVANNI FALCONE

Via Giovanni Antonucci, 72023 Mesagne BR

PEBA MESAGNE - AMBITO EDILIZIO CRITICITA' RILEVATE - RESOCONTO - STIMA

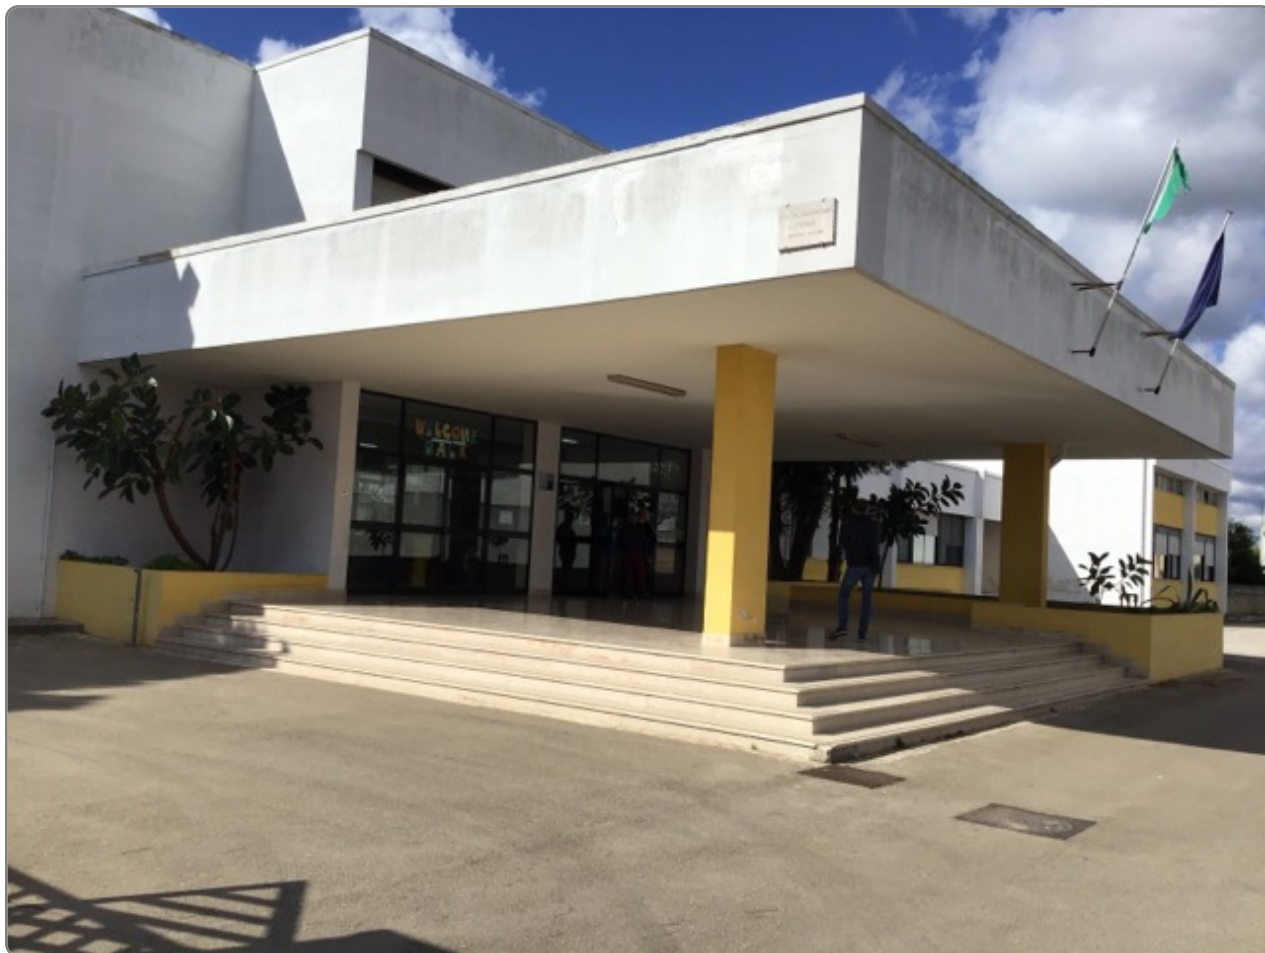
Il fabbricato, adiacente alla scuola materna Anderson ma con la quale non condivide lo stesso accesso, si trova in un'area urbana a sud del centro storico di Mesagne.

Nell' ingresso esterno non c'è un citofono, rampa e le scale risultano senza corrimano, la pavimentazione dell'ingresso in marmo risulta molto scivolosa e si suggerisce un trattamento antisdrucchiolo con cera.

L'edificio si sviluppa su due piani con ascensore in buono stato che manca di braille. Lugo i corridoi sia del piano terra che del primo piano ci sono degli spigoli vivi da proteggere tra cui quelli dei termosifoni.

All'esterno, lungo tutto il perimetro, vi è un marciapiedi che non si ritiene da rendere accessibile.

C'è un servizio igienico accessibile e invece non è presente segnaletica tattile di orientamento per non vedenti.

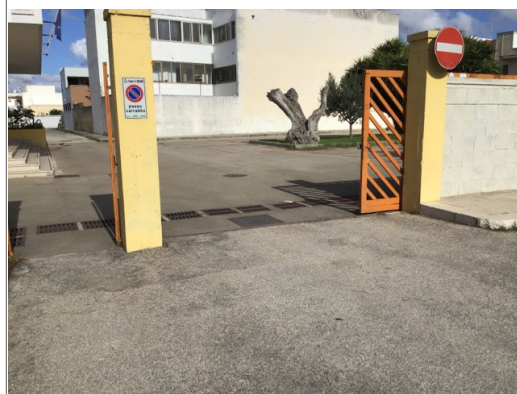
31-1

Criticità rilevata

Assenza di segnalazione **tattilo-plantare** come linea guida all'orientamento delle persone non vedenti

Inserimento di segnalazione tattile costituita da fascia di larghezza 60 cm trattata a righe parallele con funzione di orientamento o intercettazione di un servizio pubblico.

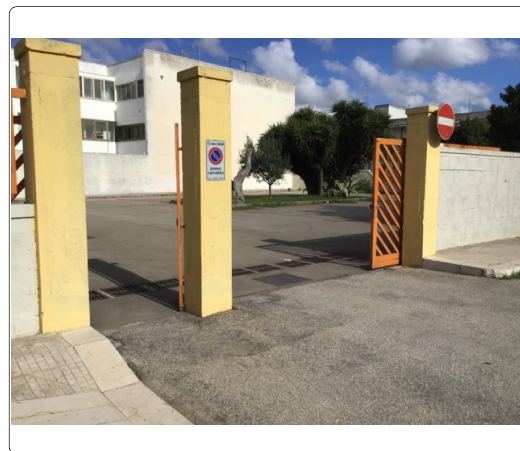
31-2

Assenza di segnaletica informativa e di orientamento su supporto

Installazione di mappa tattile quale rappresentazione in rilievo della planimetria di un ambiente, con l'indicazione dei principali punti di riferimento utili agli utenti dell'edificio o dello spazio. Deve risultare di facile lettura visiva, tramite forte contrasto cromatico e facile percezione tattile data dal rilievo, che deve riportare la planimetria e le descrizioni in caratteri Braille e normali.

L'informazione di tipo tattile a parete (verticale) deve essere posizionata ad un'altezza non superiore a cm 150 e non inferiore a cm 130 da terra. Qualora la targa sia collocata orizzontalmente, questa deve avere una inclinazione di 30° ed essere ad una altezza di cm 90 da terra. Per la lettura tattile è sempre consigliabile la disposizione su piano inclinato a 30°.

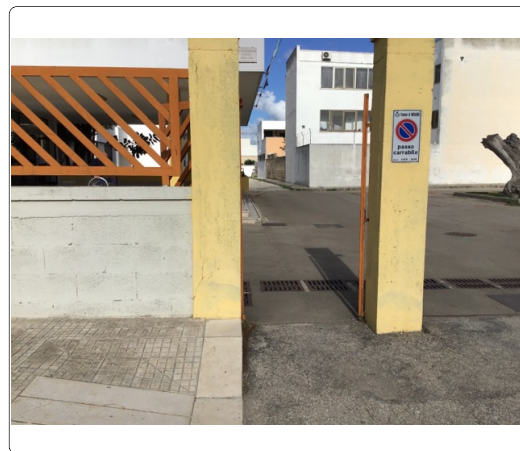
31-3

Criticità rilevata
Citofono: **assenza**

Inserimento di impianto citofonico: l'impianto verrà posizionato ad un'altezza compresa tra cm 110 e cm 130 dal piano di calpestio. Sarà preferibilmente dotato di pulsanti in rilievo, con dimensione e colore tali da consentirne un facile utilizzo a persone non vedenti o ipovedenti.

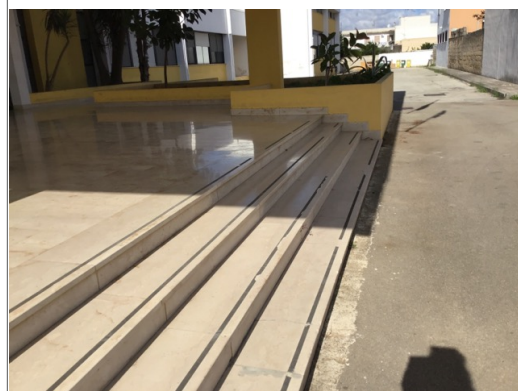
31-5

Corrimano: **assenza/inadeguatezza**

Inserimento di corrimano: nel caso di un uso da parte di persone adulte il corrimano dovrà avere preferibilmente sezione con diametro di mm 40, nel caso di maggior uso da parte di bambini il diametro non dovrà superare i 30 mm. I corrimani utilizzati da parte degli adulti saranno posti ad un'altezza compresa tra 90 e 100 cm, quelli utilizzati da parte dei bambini andranno posti a un'altezza compresa tra cm 60 e cm 75. In caso di utenza mista si consiglia l'utilizzo di doppio corrimano posto alle due altezze. Il corrimano dovrà essere prolungato di cm 30 oltre il primo e l'ultimo gradino. La distanza tra il corrimano e la parete dovrà essere compresa tra i 4 e i 5 cm. Affinché le mensole di fissaggio al muro non costituiscano ostacolo sarà indispensabile posizionarle sulla parte inferiore del corrimano. Il materiale dovrà assicurare una presa sicura (anti-scivolo) ed essere gradevole al tatto. Il corrimano deve essere sempre presente su entrambi i lati della scala.

Inserimento di quattro corrimano. 10 metri è la somma dei 4 elementi.

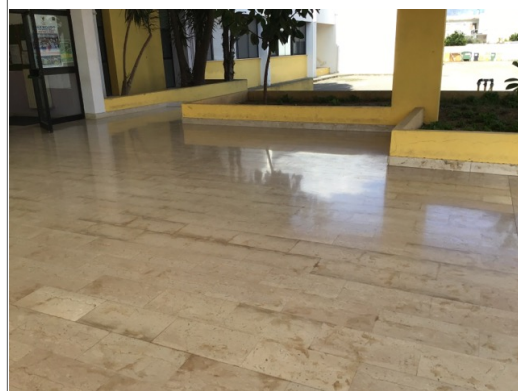
31-6

Criticità rilevata
sdruciolevolezza del gradino

Trattamento della pavimentazione del gradino con
cera antisdrucchiolo.

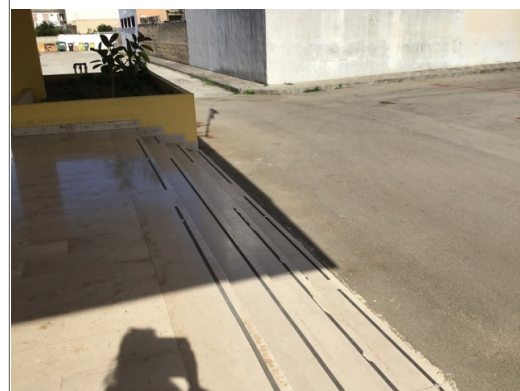
31-7

Criticità rilevata
fascia antisdrucchiolo: inadeguata

Applicazione di **fascia antisdrucchiolo** previa rimozione dell'esistente, atta a rendere sicura la pavimentazione delle pedate e a fornire un'opportuna segnalazione visiva del dislivello nel pavimento, creare contrasto cromatico tra alzata e pedata sui gradini di una scala.

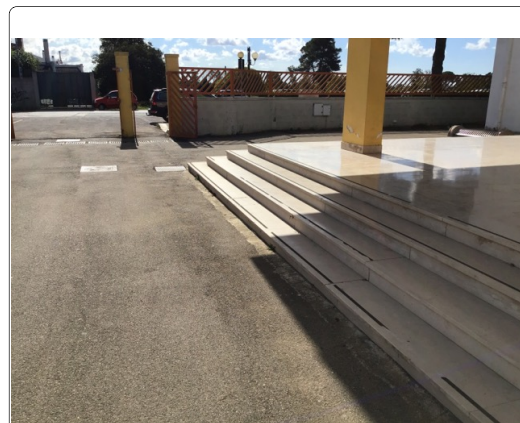
31-8

Segnaletica a pavimento: **assenza solo fascia di pericolo**

Realizzazione di fascia a pavimento di facile **percezione tattile e visiva**, atta a segnalare il pericolo rappresentato dalla presenza di una SCALA segnale di solo pericolo, a persone non vedenti e ipovedenti.

La fascia tattilo-plantare dovrà essere collocata 20 cm. prima dell'inizio rampa e a 20 cm. dopo fine rampa. La segnaletica dovrà avere una profondità di cm. 60 ed una larghezza pari alla rampa di scale.

Al fine di rafforzare per ragioni di sicurezza e di orientamento l'andamento della o delle rampe di scale, si suggerisce all'inizio e al termine di ogni rampa di inserire una segnaletica tattile sul corrimano

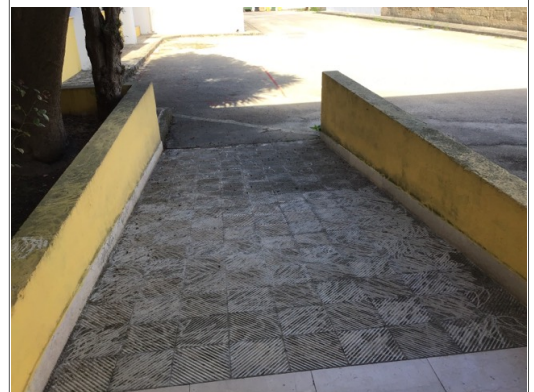
31-10

Corrimano: **assenza/inadeguatezza**

Inserimento di corrimano: nel caso di un uso da parte di persone adulte il corrimano dovrà avere preferibilmente sezione con diametro di mm 40, nel caso di maggior uso da parte di bambini il diametro non dovrà superare i 30 mm. I corrimani utilizzati da parte degli adulti saranno posti ad un'altezza compresa tra 90 e 100 cm, quelli utilizzati da parte dei bambini andranno posti a un'altezza compresa tra cm 60 e cm 75. In caso di utenza mista si consiglia l'utilizzo di doppio corrimano posto alle due altezze. Il corrimano dovrà essere prolungato di cm 30 oltre il primo e l'ultimo gradino. La distanza tra il corrimano e la parete dovrà essere compresa tra i 4 e i 5 cm. Affinché le mensole di fissaggio al muro non costituiscano ostacolo sarà indispensabile posizionarle sulla parte inferiore del corrimano. Il materiale dovrà assicurare una presa sicura (anti-scivolo) ed essere gradevole al tatto. Il corrimano deve essere sempre presente su entrambi i lati della scala.

Somma dei due lati.

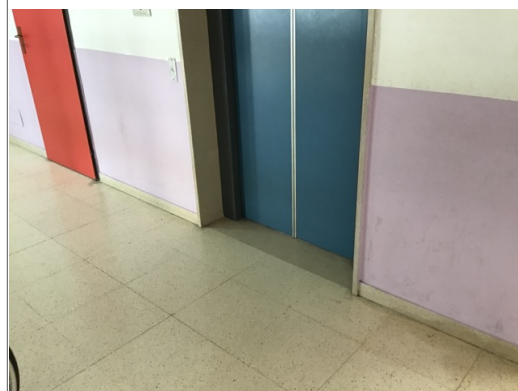
31-11

Assenza di segnalazione **tattilo-plantare** come linea guida all'orientamento delle persone non vedenti

Inserimento di segnalazione tattile costituita da fascia di larghezza 60 cm trattata a righe parallele con funzione di orientamento o intercettazione di un servizio pubblico.

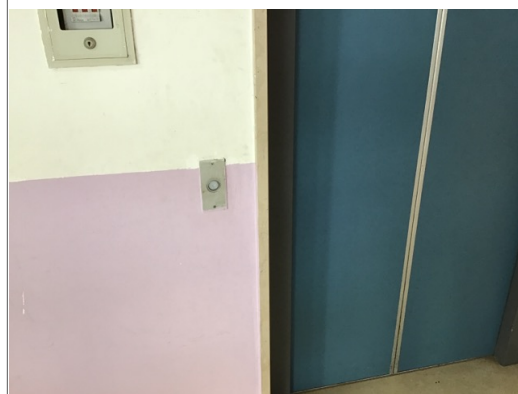
31-12

Criticità rilevata
placca con iscrizioni in braille: assenza (ascensore)

Fornitura e posa in opera di placca in Braille da posizionare in prossimità della pulsantiera dell'ascensore, e comunque ad altezza conforme a quanto indicato dalla normativa vigente.

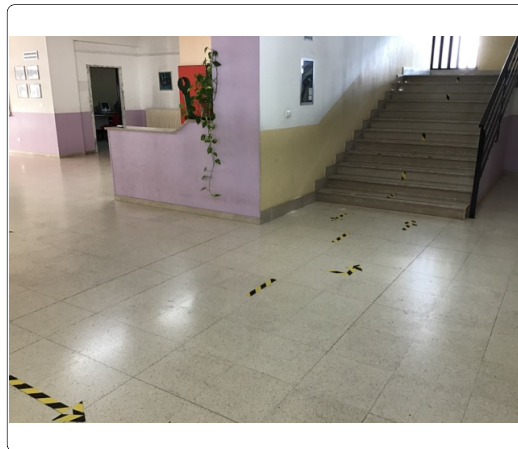
31-13

Segnaletica a pavimento: **assenza**

Realizzazione di fascia a pavimento di facile **percezione tattile e visiva**, atta a segnalare **l'inizio e la fine di una rampa scala** a persone non vedenti e ipovedenti.

La fascia tattilo-plantare dovrà essere collocata 20 cm. prima dell'inizio rampa e a 20 cm. dopo fine rampa. La segnaletica dovrà avere una profondità di cm. 60 ed una larghezza pari alla rampa di scale.

Al fine di rafforzare per ragioni di sicurezza e di orientamento l'andamento della o delle rampe di scale, si suggerisce all'inizio e al termine di ogni rampa di inserire una segnaletica tattile sul corrimano

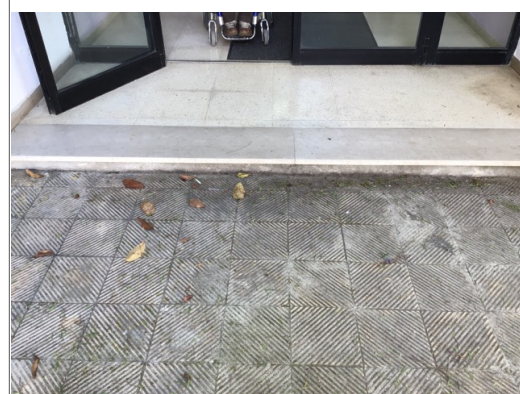
31-15

Criticità rilevata
rampa: assenza

Nuova realizzazione di rampa per il superamento del dislivello.

La rampa dovrà avere una pendenza longitudinale tale da consentirne l'agevole superamento da parte di tutti (preferibilmente inferiore al 5%), e pendenza trasversale non superiore all'1%. La pavimentazione dovrà essere antisdrucciolevole, uniforme e compatta. La rampa dovrà avere larghezza non inferiore a cm 90 (se possibile larghezza 150 cm) ed essere dotata di cordoli battiruota laterali di altezza non inferiore a cm 10. Per lunghezze superiori a 10 m sarà necessario interrompere la rampa con un piano orizzontale intermedio di dimensioni non inferiori a cm 150x150.
