SCUOLA PUBBLICA DELL'INFANZIA M. MONTESSORI

Via Montessori, 72023 Mesagne BR

33 - Scuola Pubblica Dell'Infanzia M. Montessori

PEBA MESAGNE - AMBITO EDILIZIO CRITICITA' RILEVATE - RESOCONTO - STIMA

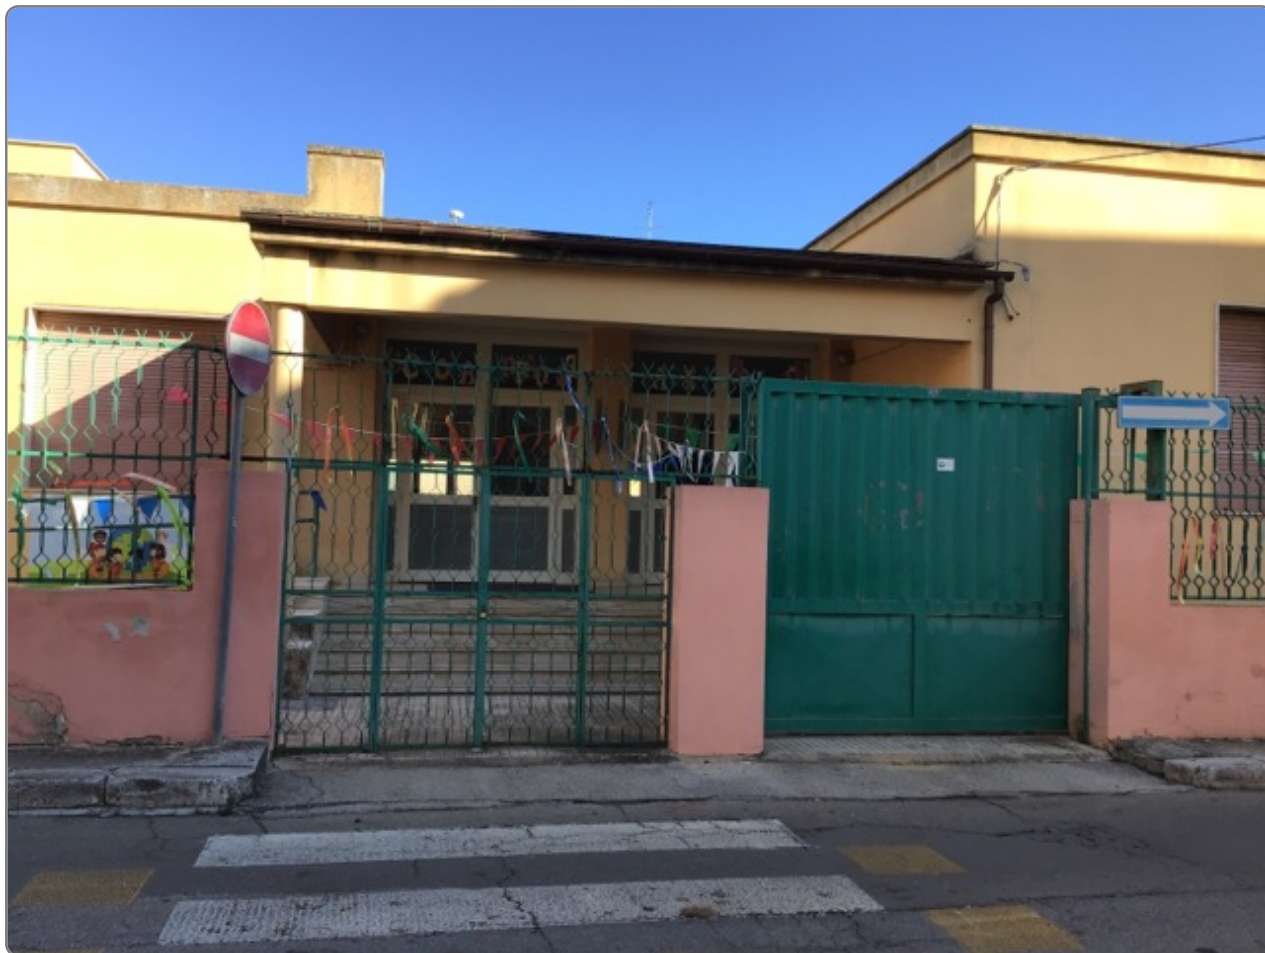
La scuola si trova in via Montessori, in una strada non troppo trafficata situata a sud del centro storico di Mesagne vicino a un parcheggio senza posto riservato. L'accesso principale alla scuola risulta difficile per dei raccordi in calcestruzzo rovinati e si segnala la sporgenza del cancello, la quale andrebbe incassata. Vi è un cattivo stato manutenni o soprattutto per quanto riguarda la recinzione esterna rotta e piena di ruggine, pericolosa per i bambini. All'interno non presenta gravi problematiche se non l'assenza di protezione dei corpi radianti nel salone e nella sala mensa e delle porte nel salone che andrebbero anch'esse protette. Nel cortile andrebbero realizzate delle rampe di accesso dalle uscite di emergenza e si prevede l'inserimento di giochi accessibili. È presente un servizio igienico accessibile utilizzato attualmente come deposito e non sono presenti segnaletiche tattili di orientamento per non vedenti.

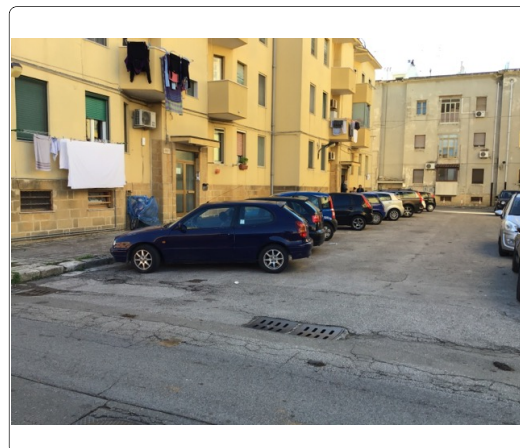
33-1

Scarsa o inesistente dotazione di parcheggi riservati ai disabili.
(**Parcheggio in linea**, parallelo al percorso pedonale)

Inserimento di un'area di parcheggio di mt 6x3,20 in aderenza al percorso pedonale.

L'area dovrà essere adeguatamente evidenziata con una segnaletica verticale, posta a cm 220 d'altezza, e da una segnaletica orizzontale che individua una zona di cm 170 di larghezza, relativa all'ingombro dell'autovettura, ed una seconda, di larghezza minima cm 150, necessaria al libero movimento dell'utente in fase di trasferimento.

La zona pedonale, se non complanare, dovrà sempre essere raccordata mediante scivolo (max 6%) con il percorso principale.

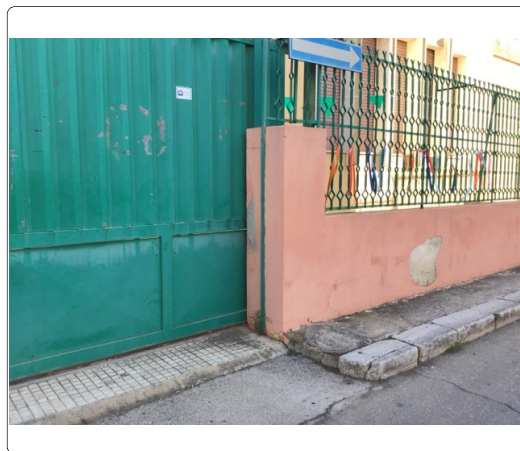
33-2

Assenza di segnaletica informativa e di orientamento su supporto

Installazione di mappa tattile quale rappresentazione in rilievo della planimetria di un ambiente, con l'indicazione dei principali punti di riferimento utili agli utenti dell'edificio o dello spazio. Deve risultare di facile lettura visiva, tramite forte contrasto cromatico e facile percezione tattile data dal rilievo, che deve riportare la planimetria e le descrizioni in caratteri Braille e normali.

L'informazione di tipo tattile a parete (verticale) deve essere posizionata ad un'altezza non superiore a cm 150 e non inferiore a cm 130 da terra. Qualora la targa sia collocata orizzontalmente, questa deve avere una inclinazione di 30° ed essere ad una altezza di cm 90 da terra. Per la lettura tattile è sempre consigliabile la disposizione su piano inclinato a 30°.

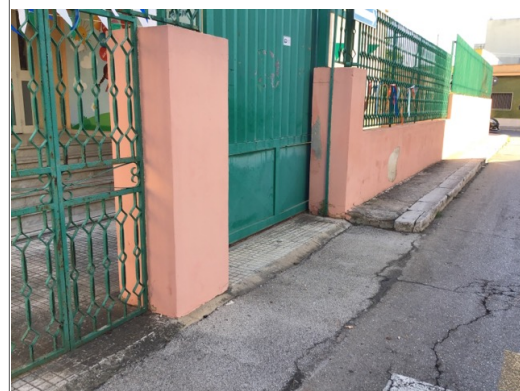
33-3

Assenza di segnalazione **tattilo-plantare** come linea guida
all'orientamento delle persone non vedenti

Inserimento di segnalazione tattile costituita da fascia
di larghezza 60 cm trattata a righe parallele con
funzione di orientamento o intercettazione di un
servizio pubblico.

**Tipo LogesVetEvolution
PVC**

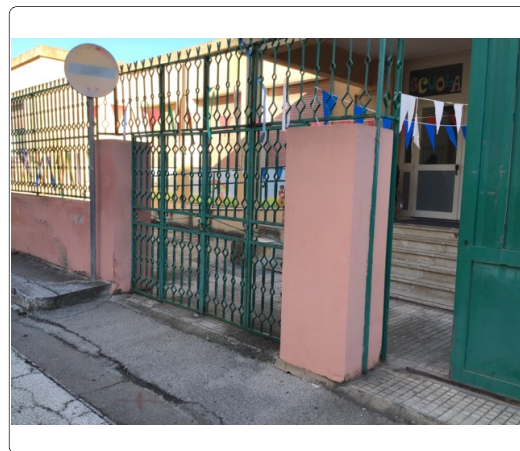
33-4

Criticità rilevata
Citofono: **assenza**

Inserimento di impianto citofonico: l'impianto verrà posizionato ad un'altezza compresa tra cm 110 e cm 130 dal piano di calpestio. Sarà preferibilmente dotato di pulsanti in rilievo, con dimensione e colore tali da consentirne un facile utilizzo a persone non vedenti o ipovedenti.

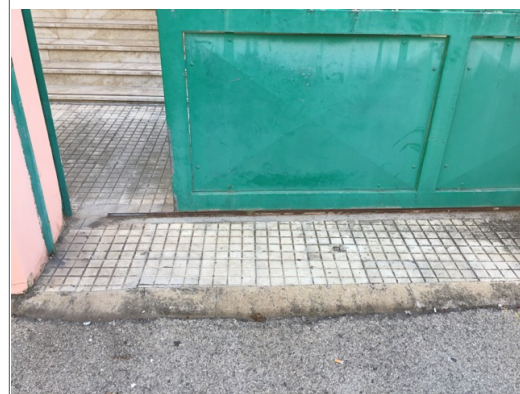
33-5

Discontinuità della pavimentazione

Sia verso l'interno che l'esterno. La sporgenza in ferro del cancello andrebbe incassata.

Realizzazione di **piccolo raccordo metallico** mediante applicazione di una lamina zigrinata al fine di eliminare il vuoto tra i due piani adiacenti.

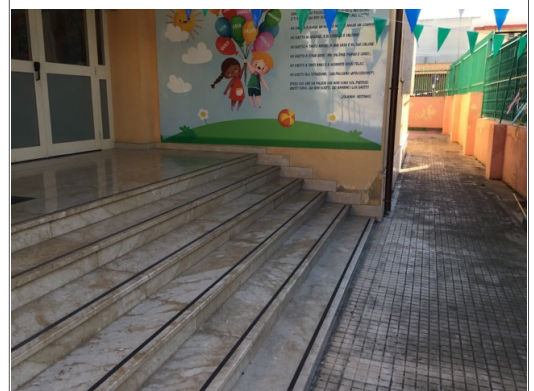
33-6

Corrimano: **assenza/inadeguatezza**

Inserimento di corrimano: nel caso di un uso da parte di persone adulte il corrimano dovrà avere preferibilmente sezione con diametro di mm 40, nel caso di maggior uso da parte di bambini il diametro non dovrà superare i 30 mm. I corrimani utilizzati da parte degli adulti saranno posti ad un'altezza compresa tra 90 e 100 cm, quelli utilizzati da parte dei bambini andranno posti a un'altezza compresa tra cm 60 e cm 75. In caso di utenza mista si consiglia l'utilizzo di doppio corrimano posto alle due altezze. Il corrimano dovrà essere prolungato di cm 30 oltre il primo e l'ultimo gradino. La distanza tra il corrimano e la parete dovrà essere compresa tra i 4 e i 5 cm. Affinché le mensole di fissaggio al muro non costituiscano ostacolo sarà indispensabile posizionarle sulla parte inferiore del corrimano. Il materiale dovrà assicurare una presa sicura (anti-scivolo) ed essere gradevole al tatto. Il corrimano deve essere sempre presente su entrambi i lati della scala.

Metallo

Uno al centro e due ai lati.

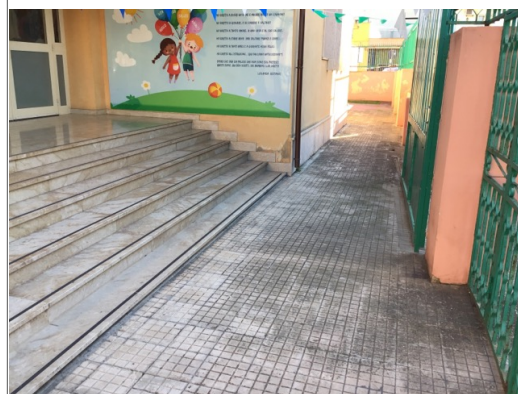
33-7

Segnaletica a pavimento: **assenza**

Realizzazione di fascia a pavimento di facile **percezione tattile e visiva**, atta a segnalare **l'inizio e la fine di una rampa scala** a persone non vedenti e ipovedenti.

La fascia tattilo-plantare dovrà essere collocata 20 cm. prima dell'inizio rampa e a 20 cm. dopo fine rampa. La segnaletica dovrà avere una profondità di cm. 60 ed una larghezza pari alla rampa di scale.

Al fine di rafforzare per ragioni di sicurezza e di orientamento l'andamento della o delle rampe di scale, si suggerisce all'inizio e al termine di ogni rampa di inserire una segnaletica tattile sul corrimano

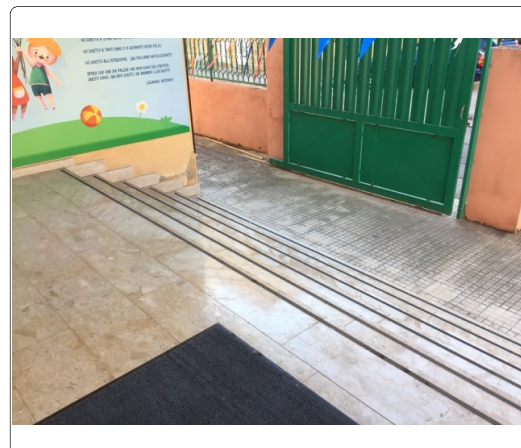
33-8

Segnaletica a pavimento: **assenza solo fascia di pericolo**

Realizzazione di fascia a pavimento di facile **percezione tattile e visiva**, atta a segnalare il pericolo rappresentato dalla presenza di una SCALA segnale di solo pericolo, a persone non vedenti e ipovedenti.

La fascia tattilo-plantare dovrà essere collocata 20 cm. prima dell'inizio rampa e a 20 cm. dopo fine rampa. La segnaletica dovrà avere una profondità di cm. 60 ed una larghezza pari alla rampa di scale.

Al fine di rafforzare per ragioni di sicurezza e di orientamento l'andamento della o delle rampe di scale, si suggerisce all'inizio e al termine di ogni rampa di inserire una segnaletica tattile sul corrimano

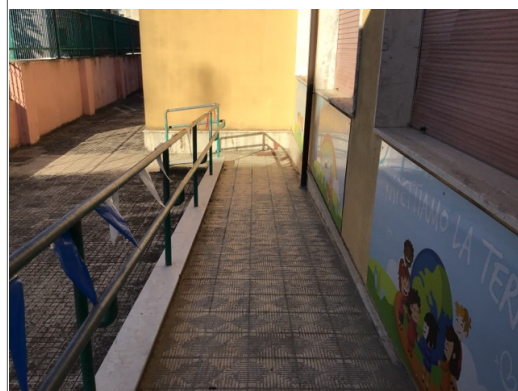
33-9

Corrimano: **assenza/inadeguatezza**

Inserimento di corrimano: nel caso di un uso da parte di persone adulte il corrimano dovrà avere preferibilmente sezione con diametro di mm 40, nel caso di maggior uso da parte di bambini il diametro non dovrà superare i 30 mm. I corrimani utilizzati da parte degli adulti saranno posti ad un'altezza compresa tra 90 e 100 cm, quelli utilizzati da parte dei bambini andranno posti a un'altezza compresa tra cm 60 e cm 75. In caso di utenza mista si consiglia l'utilizzo di doppio corrimano posto alle due altezze. Il corrimano dovrà essere prolungato di cm 30 oltre il primo e l'ultimo gradino. La distanza tra il corrimano e la parete dovrà essere compresa tra i 4 e i 5 cm. Affinché le mensole di fissaggio al muro non costituiscano ostacolo sarà indispensabile posizionarle sulla parte inferiore del corrimano. Il materiale dovrà assicurare una presa sicura (anti-scivolo) ed essere gradevole al tatto. Il corrimano deve essere sempre presente su entrambi i lati della scala.

Metallo

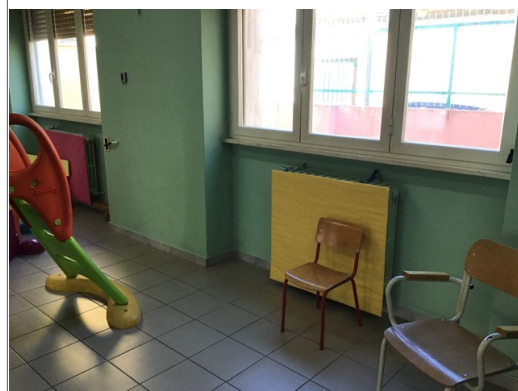
33-10

Criticità rilevata
presenza corpo radiante: da proteggere

Inserimento di struttura protettiva atta a garantire sicurezza e protezione antiurto. Con totale assenza di spigoli e fissaggi a parete con clip di sicurezza anch'esse smussate e arrotondate. Le sbarre verticali della struttura dovranno essere collocate a distanza inferiore a 10 cm l'una dall'altra; in strutture con prevalente presenza di bambini dovranno essere dotate di ulteriori elementi ammortizzanti in materiale morbido a totale assorbimento d'urto. La schermatura del corpo radiante non dovrà ostacolare la diffusione del calore nonché la facile ed efficace pulizia del corpo stesso.

Sia nel salone (5) che in un'aula mensa (3).

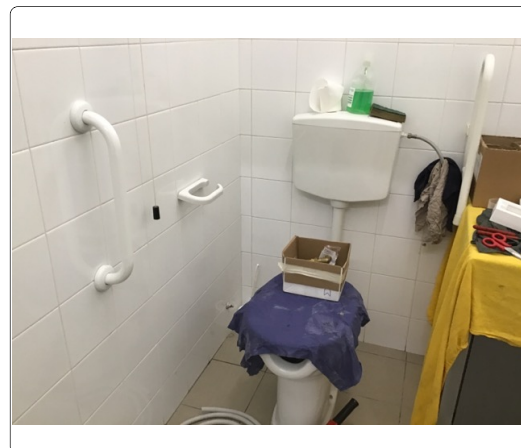
33-11

Criticità rilevata
Maniglioni: **assenza**

Inserimento di maniglione di sostegno previa eventuale rimozione dell'esistente. Il maniglione sarà posizionato a lato della tazza wc o del bidet, a 40 cm dall'asse della tazza (nel caso non sia presente una parete laterale a tale distanza). Entrambi i maniglioni saranno posizionati ad altezza di cm 80 dal piano di calpestio ed avranno un diametro di 3-4 cm.

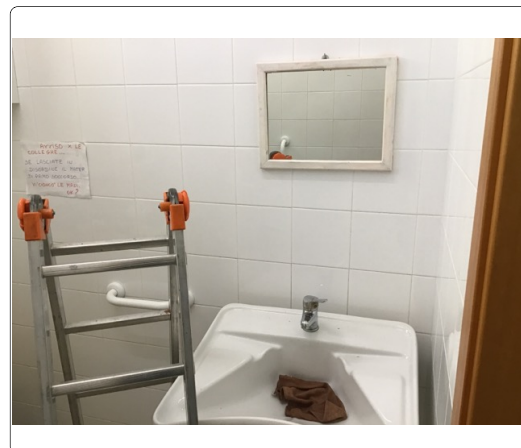
33-12

Specchio: **posizione inadeguata**

Riposizionamento dello specchio esistente ad un'altezza non superiore a cm 90 dal pavimento.

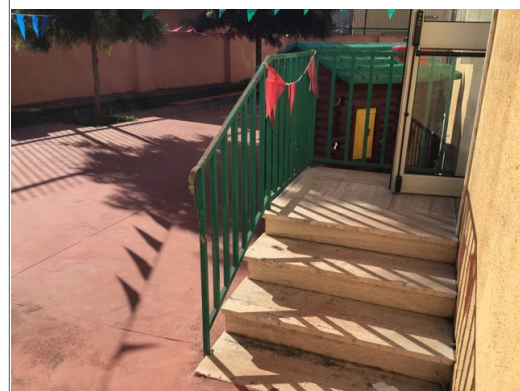
33-13

Criticità rilevata
rampa: assenza

Nuova realizzazione di rampa per il superamento del dislivello.

La rampa dovrà avere una pendenza longitudinale tale da consentirne l'agevole superamento da parte di tutti (preferibilmente inferiore al 5%), e pendenza trasversale non superiore all'1%. La pavimentazione dovrà essere antisdrucciolevole, uniforme e compatta. La rampa dovrà avere larghezza non inferiore a cm 90 (se possibile larghezza 150 cm) ed essere dotata di cordoli battiruota laterali di altezza non inferiore a cm 10. Per lunghezze superiori a 10 m sarà necessario interrompere la rampa con un piano orizzontale intermedio di dimensioni non inferiori a cm 150x150.

Conglomerato cementizio

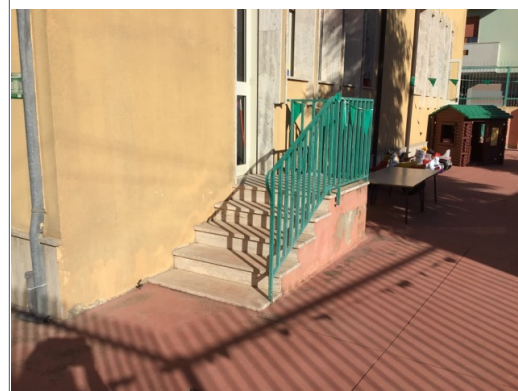
33-14

Criticità rilevata
rampa: assenza

Nuova realizzazione di rampa per il superamento del dislivello.

La rampa dovrà avere una pendenza longitudinale tale da consentirne l'agevole superamento da parte di tutti (preferibilmente inferiore al 5%), e pendenza trasversale non superiore all'1%. La pavimentazione dovrà essere antisdrucciolevole, uniforme e compatta. La rampa dovrà avere larghezza non inferiore a cm 90 (se possibile larghezza 150 cm) ed essere dotata di cordoli battiruota laterali di altezza non inferiore a cm 10. Per lunghezze superiori a 10 m sarà necessario interrompere la rampa con un piano orizzontale intermedio di dimensioni non inferiori a cm 150x150.

Conglomerato cementizio

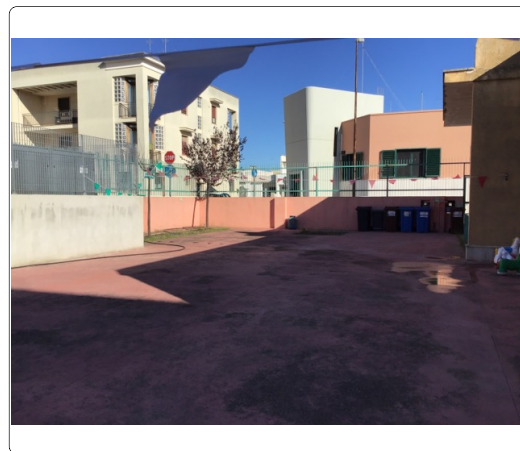
33-15

Giochi per parchi: assenza di attrezzature fruibili (**scivoli**)

I parchi gioco all'aperto offrono delle possibilità di movimento che raramente sono offerti dagli spazi chiusi; si possono, per esempio, sperimentare movimenti di accelerazione e rallentamento (salite e discese), stimoli sensoriali vari: l'aria, il vento, l'umidità, le ombre e la luce, il sole, il calore e il freddo.

Compito del progettista è di conciliare i criteri e gli attrezzi di gioco scelti per il parco con le condizioni proprie del terreno (colline, dirupi, pendenze, pianure, sentieri) e la vegetazione esistente (prati, aiuole, siepi, arbusti, alberi).

Le zone gioco devono, per quanto possibile, essere collegate tra loro in modo da accostare proposte di gioco con livelli di difficoltà diversi tra loro. Zone di movimento si alternano a zone di riposo: in questo

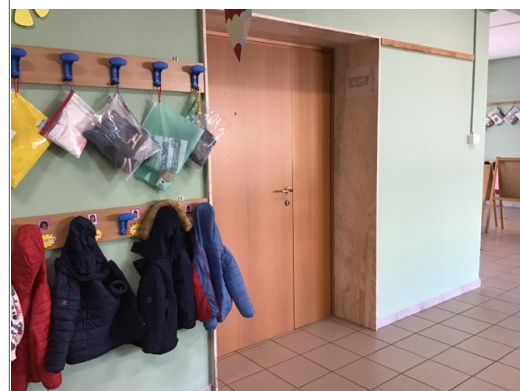
33-16

Criticità rilevata
protezione spigoli vivi inadeguata

Somma di tutti gli spigoli delle porte.

Sostituzione della protezione con pannello o striscia di materiale morbido ed elastico ad elevata elasticità ed assorbimento d'urto.

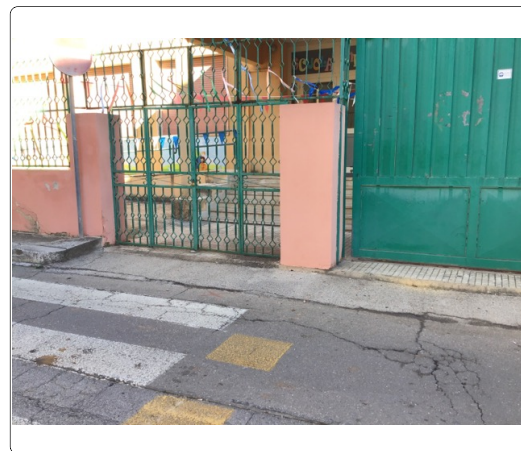
33-17

Dislivello causato da gradino di 2/30 cm

Raccordo del percorso attraverso la creazione, con **asporto** di materiale, di una rampa di lunghezza sufficiente ad ottenere una pendenza non superiore al 5% e di larghezza pari alla larghezza del marciapiede. Qualora la rampa sia proposta sulla direttrice del marciapiede la cui larghezza dello stesso risulti superiore a cm.200, questa sarà comunque di larghezza non inferiore a cm.120.

Ogni rampa di nuova realizzazione dovrà sempre avere una superficie trattata, in modo tale da rendere percepibile il manufatto da parte delle persone non vedenti attraverso un segnale tattilo plantare ottenibile mediante incisione del materiale secondo la codificazione determinata dalle associazioni locali delle persone non vedenti. Il medesimo materiale costituente la rampa dovrà essere cromaticamente percepibile dalle persone ipovedenti attraverso idoneo contrasto dei materiali.

Conglomerato cementizio
