PALAZZETTO DELLO SPORT

Via Udine, 80 72023 Mesagne BR

Piano Eliminazione Barriere Architettoniche nel Comune di Mesagne	37	PALAZZETTO DELLO SPORT	Legenda	PROGETTISTA INCARICATO
Ambito Edilizio		Via Udine, 80	n° ID intervento	Architetto Stefano Maurizio

PEBA MESAGNE - AMBITO EDILIZIO CRITICITA' RILEVATE - RESOCONTO - STIMA

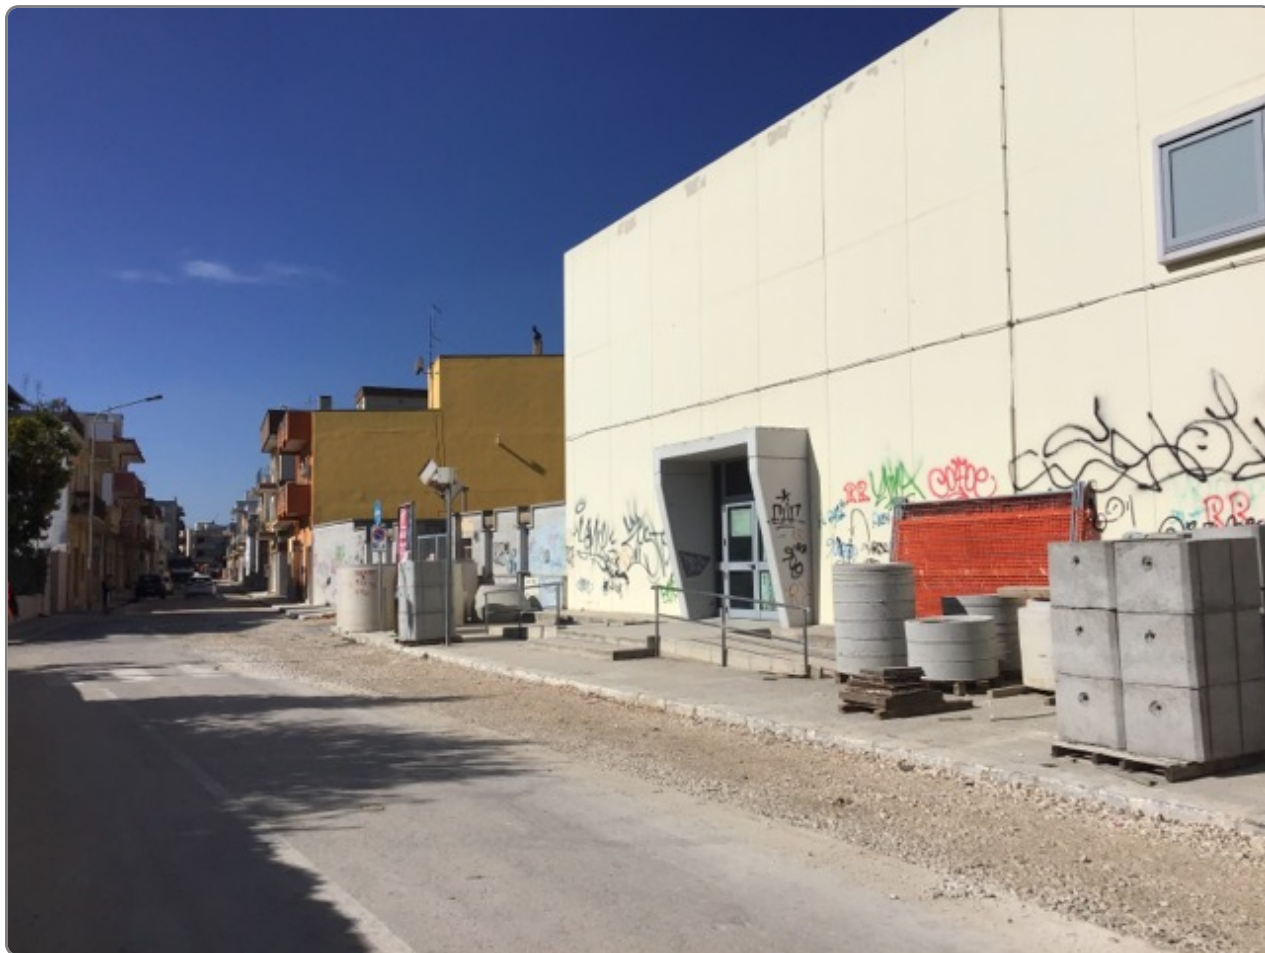
Il fabbricato è situato in via Udine, adiacente all'area dedicata al pattinodromo e di fronte ad una scuola Primaria. Si trova in un'area residenziale di periferia.

L'ingresso dell'edificio necessita di corrimano lungo le rampe ed i gradini dell'entrata. Si suggerisce la creazione di un secondo accesso così da rendere accessibili gli spogliatoi, riservati ad attività pomeridiane, senza dover passare attraverso la pista. Si riscontrano grosse problematiche negli spogliatoi che dovranno essere dotati di bagni accessibili comprese le docce, questo comporterà anche delle modifiche murarie. Altro intervento che comporta delle demolizioni murarie è relativo alla creazione di rampe (consigliate a scomparsa o rimovibili) che possano garantire il diretto accesso dagli spogliatoi alla quota della pista. Infine va fatta attenzione a tutte le uscite di sicurezza che presentano dislivelli. Non ci sono segnaletiche tattili di orientamento per utenti non vedenti.

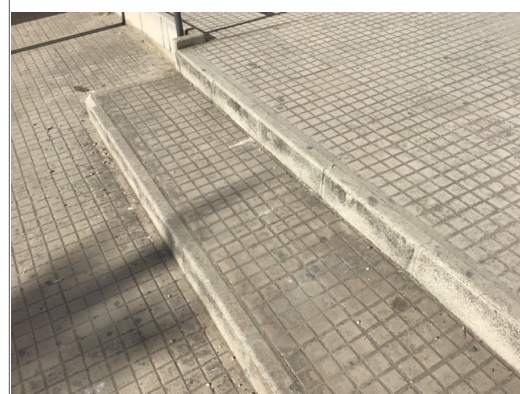
Foto del rilievo

Difficoltà di percezione della differenza di quota

Accesso edificio

Adeguamento di una serie di gradini tramite **evidenziazione cromatica dell'angolo**: inserimento di fascia cromaticamente distinta dalla superficie e di materiale antidrucciolevole, di larghezza minima 10 cm, sulle pedate dei gradini, evidenziazione cromatica dell'alzata in modo da rendere visibili i gradini durante la salita.

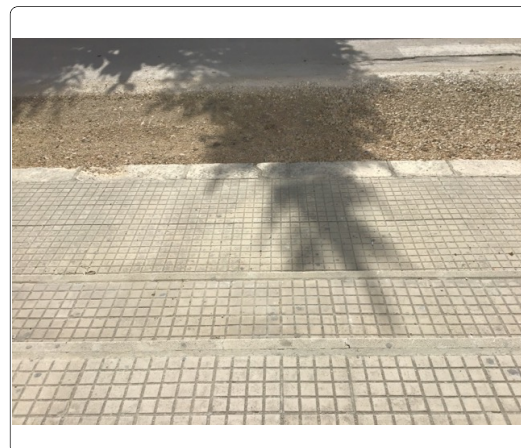
37-3

Segnaletica a pavimento: **assenza solo fascia di pericolo**

Accesso edificio

Realizzazione di fascia a pavimento di facile **percezione tattile e visiva**, atta a segnalare il pericolo rappresentato dalla presenza di una SCALA segnale di solo pericolo, a persone non vedenti e ipovedenti.

La fascia tattilo-plantare dovrà essere collocata 20 cm. prima dell'inizio rampa e a 20 cm. dopo fine rampa. La segnaletica dovrà avere una profondità di cm. 60 ed una larghezza pari alla rampa di scale.

Al fine di rafforzare per ragioni di sicurezza e di orientamento l'andamento della o delle rampe di scale, si suggerisce all'inizio e al termine di ogni rampa di inserire una segnaletica tattile sul corrimano

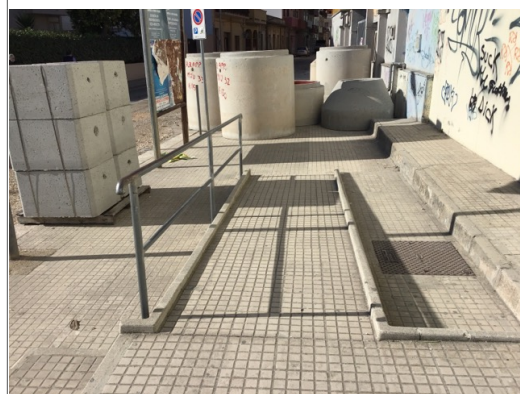
Foto del rilievo

Corrimano: **assenza/inadeguatezza**

Rampe

Inserimento di corrimano: nel caso di un uso da parte di persone adulte il corrimano dovrà avere preferibilmente sezione con diametro di mm 40, nel caso di maggior uso da parte di bambini il diametro non dovrà superare i 30 mm. I corrimani utilizzati da parte degli adulti saranno posti ad un'altezza compresa tra 90 e 100 cm, quelli utilizzati da parte dei bambini andranno posti a un'altezza compresa tra cm 60 e cm 75. In caso di utenza mista si consiglia l'utilizzo di doppio corrimano posto alle due altezze. Il corrimano dovrà essere prolungato di cm 30 oltre il primo e l'ultimo gradino. La distanza tra il corrimano e la parete dovrà essere compresa tra i 4 e i 5 cm. Affinché le mensole di fissaggio al muro non costituiscano ostacolo sarà indispensabile posizionarle sulla parte inferiore del corrimano. Il materiale dovrà assicurare una presa sicura (anti-scivolo) ed essere gradevole al tatto. Il corrimano deve essere sempre presente su entrambi i lati della scala.

Da realizzare lungo tutto il cordolo, anche dell'ingresso.

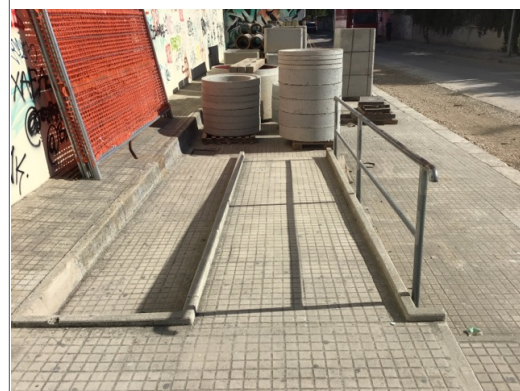
Foto del rilievo

Corrimano: **assenza/inadeguatezza**

Rampe

Inserimento di corrimano: nel caso di un uso da parte di persone adulte il corrimano dovrà avere preferibilmente sezione con diametro di mm 40, nel caso di maggior uso da parte di bambini il diametro non dovrà superare i 30 mm. I corrimani utilizzati da parte degli adulti saranno posti ad un'altezza compresa tra 90 e 100 cm, quelli utilizzati da parte dei bambini andranno posti a un'altezza compresa tra cm 60 e cm 75. In caso di utenza mista si consiglia l'utilizzo di doppio corrimano posto alle due altezze. Il corrimano dovrà essere prolungato di cm 30 oltre il primo e l'ultimo gradino. La distanza tra il corrimano e la parete dovrà essere compresa tra i 4 e i 5 cm. Affinché le mensole di fissaggio al muro non costituiscano ostacolo sarà indispensabile posizionarle sulla parte inferiore del corrimano. Il materiale dovrà assicurare una presa sicura (anti-scivolo) ed essere gradevole al tatto. Il corrimano deve essere sempre presente su entrambi i lati della scala.

Da realizzare lungo tutto il cordolo, anche dell'ingresso.

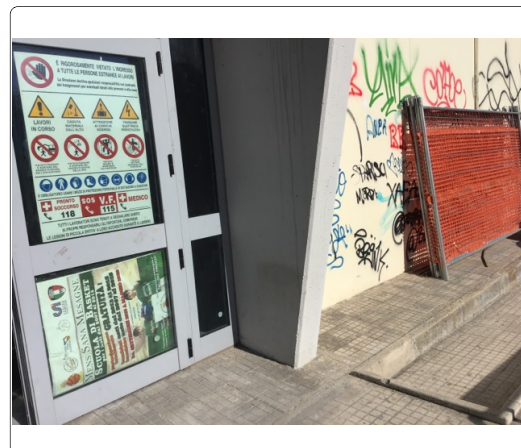
37-6

Assenza di segnaletica informativa e di orientamento su supporto

Ingresso

Installazione di mappa tattile quale rappresentazione in rilievo della planimetria di un ambiente, con l'indicazione dei principali punti di riferimento utili agli utenti dell'edificio o dello spazio. Deve risultare di facile lettura visiva, tramite forte contrasto cromatico e facile percezione tattile data dal rilievo, che deve riportare la planimetria e le descrizioni in caratteri Braille e normali.

L'informazione di tipo tattile a parete (verticale) deve essere posizionata ad un'altezza non superiore a cm 150 e non inferiore a cm 130 da terra. Qualora la targa sia collocata orizzontalmente, questa deve avere una inclinazione di 30° ed essere ad una altezza di cm 90 da terra. Per la lettura tattile è sempre consigliabile la disposizione su piano inclinato a 30°.

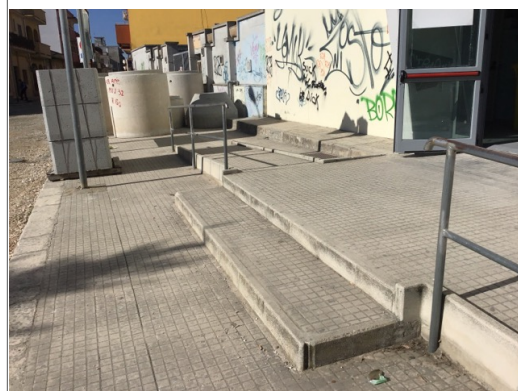
Foto del rilievo

Corrimano: **assenza/inadeguatezza**

Rampe

Inserimento di corrimano: nel caso di un uso da parte di persone adulte il corrimano dovrà avere preferibilmente sezione con diametro di mm 40, nel caso di maggior uso da parte di bambini il diametro non dovrà superare i 30 mm. I corrimani utilizzati da parte degli adulti saranno posti ad un'altezza compresa tra 90 e 100 cm, quelli utilizzati da parte dei bambini andranno posti a un'altezza compresa tra cm 60 e cm 75. In caso di utenza mista si consiglia l'utilizzo di doppio corrimano posto alle due altezze. Il corrimano dovrà essere prolungato di cm 30 oltre il primo e l'ultimo gradino. La distanza tra il corrimano e la parete dovrà essere compresa tra i 4 e i 5 cm. Affinché le mensole di fissaggio al muro non costituiscano ostacolo sarà indispensabile posizionarle sulla parte inferiore del corrimano. Il materiale dovrà assicurare una presa sicura (anti-scivolo) ed essere gradevole al tatto. Il corrimano deve essere sempre presente su entrambi i lati della scala.

Da inserirere su entrambi i lati.

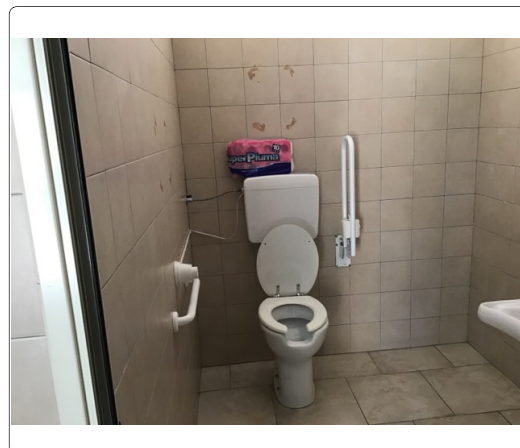
37-10

Criticità rilevata
campanello di chiamata: assenza

Servizi igienici riservati

Inserimento di campanello di chiamata. Il comando sarà posizionato ad un'altezza compresa tra cm 110 e cm 130 dal piano di calpestio.
