**CENTRO POLIVALENTE PER ANZIANI "F.
BARDICCHIA"**

Via Goffredo Mameli - 72023 Mesagne BR

PEBA MESAGNE - AMBITO EDILIZIO CRITICITA' RILEVATE - RESOCONTO - STIMA

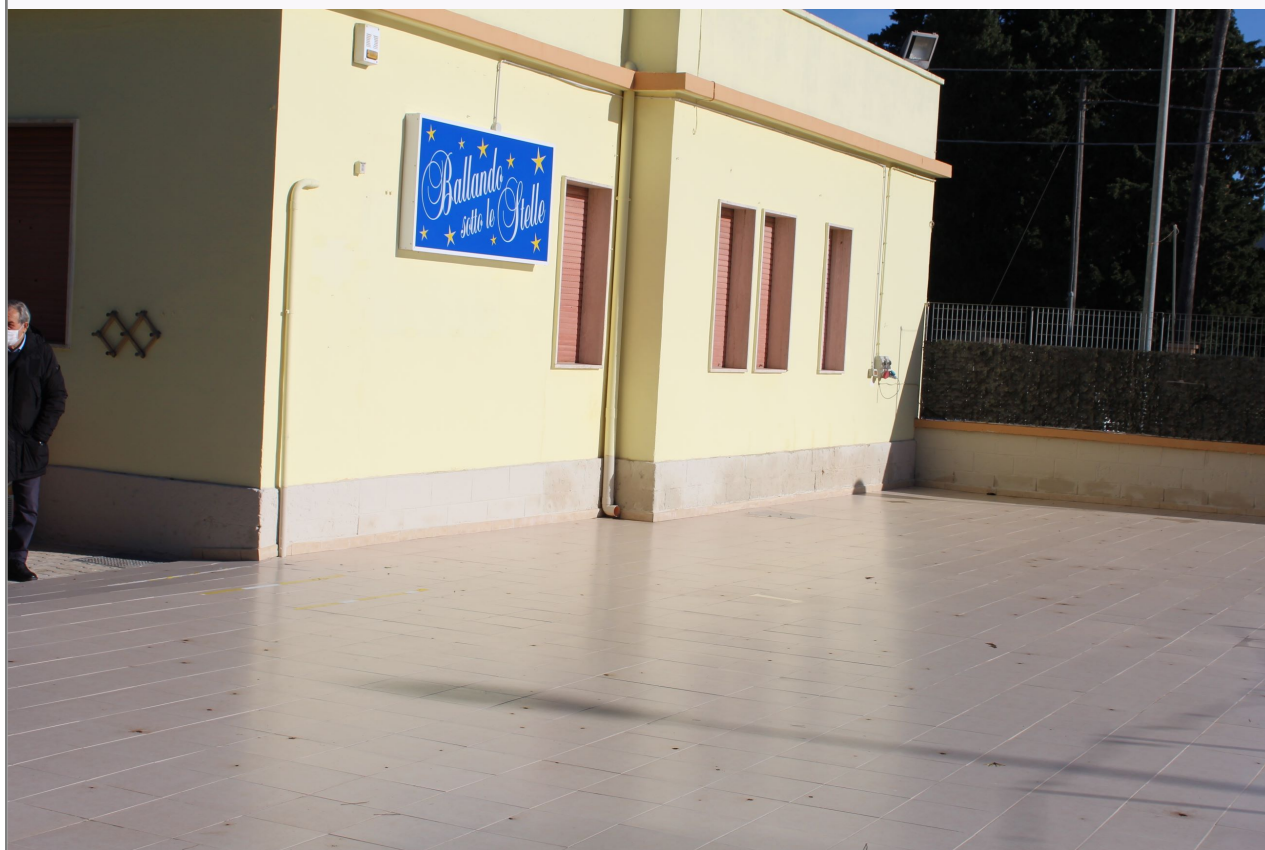
E' costituito da un unico corpo di fabbrica interamente distribuito al piano terra. E' dotato da un'ampia area esterna formata da un piazzale pavimentato con piastrelle di gres.

Una porzione dello scoperto è adibita a campi per il gioco delle bocce, sono presenti due campi in erba sintetica. I campi sono divisi dalla pavimentazione esterna e tra loro da dei cordoli in calcestruzzo.

Costituiscono una barriera insormontabile, tra gli interventi si è consigliato di eliminarli per rendere la pavimentazione complanare e priva di ostacoli.

Internamente l'edificio presenta un buon gradi di accessibilità complessiva, si segnala tra le altre cose: assenza di segnaletica tattile a pavimento e segnaletica informativa in genere, necessità di dotare i servizi igienici di alcuni ausili per migliorarne l'accessibilità.

Tra l'interno dell'edificio e il piazzale esterno sono presenti delle rampe con adeguata pendenza.

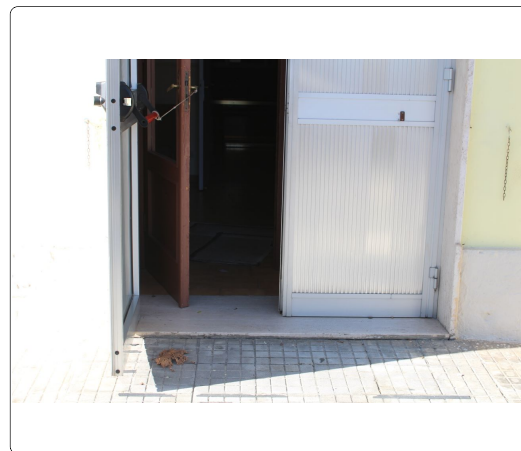
39-1

Dislivello causato da **gradino max 2,5 cm**

Ingresso

Eliminazione del dislivello attraverso la realizzazione di un raccordo della pavimentazione con l'area carrabile mediante la **sovrapposizione di uno strato bituminoso** su tutta la larghezza del marciapiede.

Occorre fare una buona rasatura della finitura superficiale (attraverso la compattazione e la rullatura del materiale) per evitare di creare altre criticità sulla pavimentazione per le persone con difficoltà motorie. Ovvero non creare spessori e fonti di inciampo.

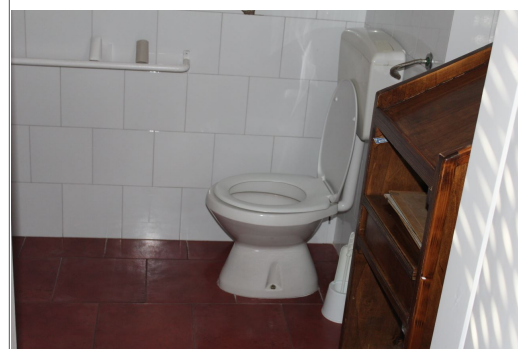
39-3

Criticità rilevata
Maniglione: assenza

Inserimento di maniglione di sostegno, fisso o ribaltabile. Il maniglione sarà posizionato a lato della tazza wc o del bidet, a 40 cm dall'asse della tazza (nel caso non sia presente una parete laterale a tale distanza). Entrambi i maniglioni saranno posizionati ad altezza di cm 70 dal piano di calpestio ed avranno un diametro di 3-4 cm.

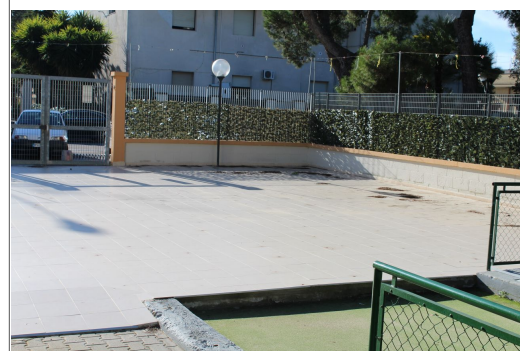
39-5

Dislivello causato da **gradino max 2,5 cm**

Area esterna

Eliminazione del dislivello attraverso la realizzazione di un raccordo della pavimentazione con l'area carrabile mediante la **sovrapposizione di uno strato bituminoso** su tutta la larghezza del marciapiede.

Occorre fare una buona rasatura della finitura superficiale (attraverso la compattazione e la rullatura del materiale) per evitare di creare altre criticità sulla pavimentazione per le persone con difficoltà motorie. Ovvero non creare spessori e fonti di inciampo.

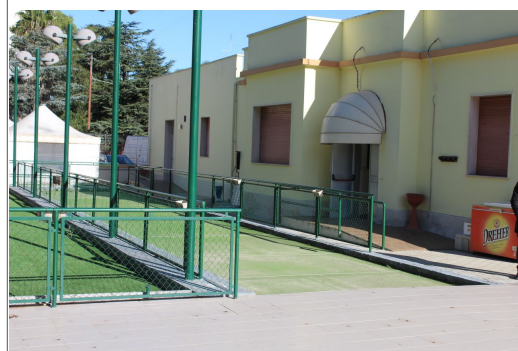
39-6

Criticità rilevata
ostacolo: cordolo

I campi da bocce attualmente risultano inaccessibili, sono separati dal resto della pavimentazione da dei cordoli in cls. Se ne consiglia una parziale demolizione per permettere il passaggio anche da parte di persone in sedia a ruote.

Eliminazione del cordolo e conseguente ripristino della pavimentazione.

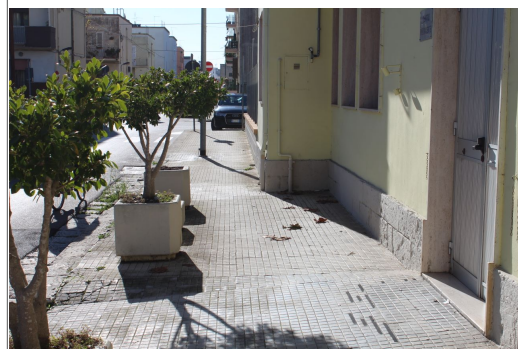
39-8

Assenza di segnalazione **tattilo-plantare** come linea guida
all'orientamento delle persone non vedenti

Inserimento di segnalazione tattile costituita da fascia di larghezza 60 cm trattata a righe parallele con funzione di orientamento o intercettazione di un servizio pubblico.

**Tipo LogesVetEvolution
PVC**

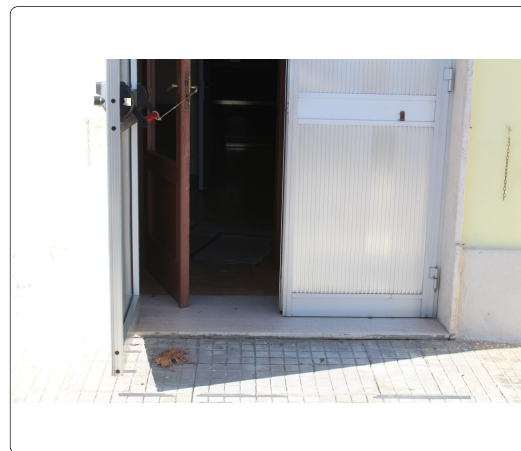
39-9

Criticità rilevata
Citofono: **assenza**

Inserimento di impianto citofonico: l'impianto verrà posizionato ad un'altezza compresa tra cm 110 e cm 130 dal piano di calpestio. Sarà preferibilmente dotato di pulsanti in rilievo, con dimensione e colore tali da consentirne un facile utilizzo a persone non vedenti o ipovedenti.

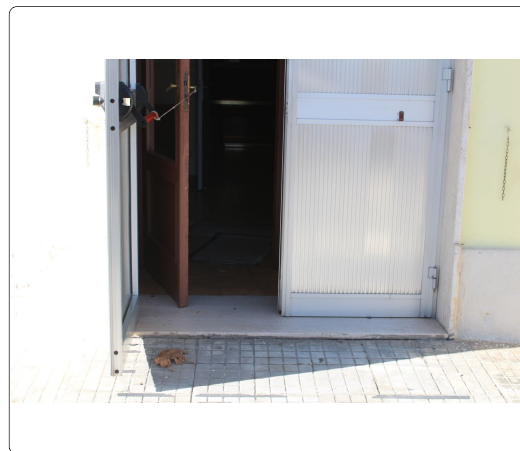
39-10

Criticità rilevata
campanello di chiamata: assenza

Inserimento di campanello di chiamata. Il comando sarà posizionato ad un'altezza compresa tra cm 110 e cm 130 dal piano di calpestio.

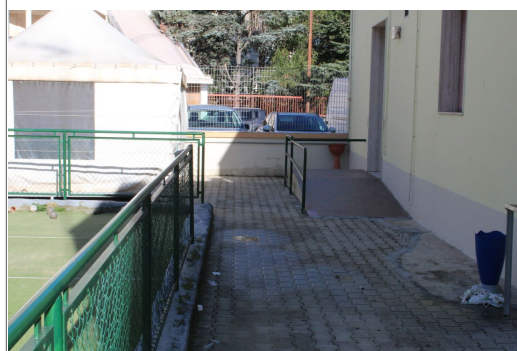
39-11

Criticità rilevata
ostacolo: cordolo

I campi da bocce attualmente risultano inaccessibili, sono separati dal resto della pavimentazione da dei cordoli in cls. Se ne consiglia una parziale demolizione per permettere il passaggio anche da parte di persone in sedia a ruote.

Eliminazione del cordolo e conseguente ripristino della pavimentazione.

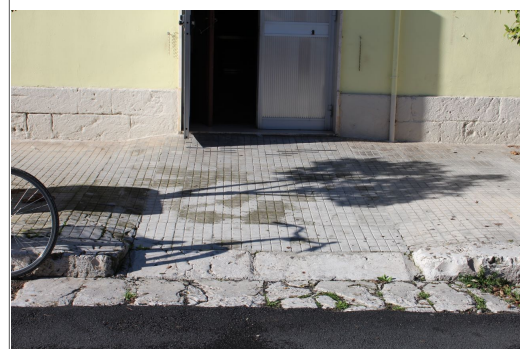
39-12

Criticità rilevata
rampa non conforme

Demolizione del manufatto esistente e **ricostruzione** in conformità alle normative vigenti.

La rampa, dovrà avere una pendenza longitudinale tale da consentirne l'agevole superamento da parte di tutti (preferibilmente inferiore al 5%), e pendenza trasversale non superiore all'1%. La pavimentazione dovrà essere antisdrucciolevole, uniforme e compatta. La rampa dovrà avere larghezza non inferiore a cm 90 (se possibile larghezza 150 cm) ed essere dotata di cordoli battiruota laterali di altezza non inferiore a cm 10. Per lunghezze superiori a 10 m sarà necessario interrompere la rampa con un piano orizzontale intermedio di dimensioni non inferiori a cm 150x150.

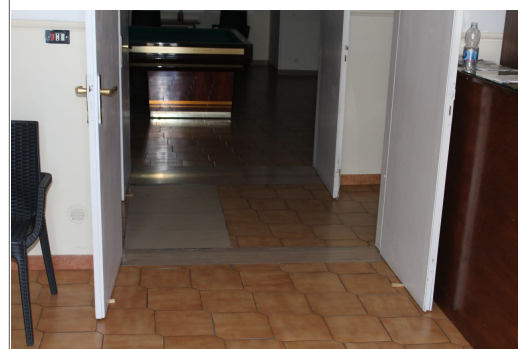
39-13

Assenza di sistema di comunicazione per non udenti

In considerazione della tipologia di utenza ospitata e dell'affluenza si consiglia l'inserimento di questo ausilio facilitatore, per permettere ai non udenti di avere informazioni generali.

Installazione sistema di comunicazione per non udenti, tipo monitor con traduttore simultaneo nel linguaggio dei segni.

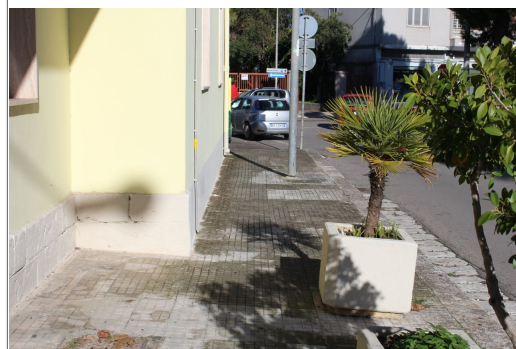
39-14

Scarsa o inesistente dotazione di parcheggi riservati ai disabili.
(**Parcheggio in linea**, parallelo al percorso pedonale)

Inserimento di un'area di parcheggio di mt 6x3,20 in aderenza al percorso pedonale.

L'area dovrà essere adeguatamente evidenziata con una segnaletica verticale, posta a cm 220 d'altezza, e da una segnaletica orizzontale che individua una zona di cm 170 di larghezza, relativa all'ingombro dell'autovettura, ed una seconda, di larghezza minima cm 150, necessaria al libero movimento dell'utente in fase di trasferimento.

La zona pedonale, se non complanare, dovrà sempre essere raccordata mediante scivolo (max 6%) con il percorso principale.
