CIMITERO COMUNALE

Via Brindisi 72023 Mesagne BR

5 - Cimitero Comunale

PEBA MESAGNE - AMBITO EDILIZIO CRITICITA' RILEVATE - RESOCONTO - STIMA

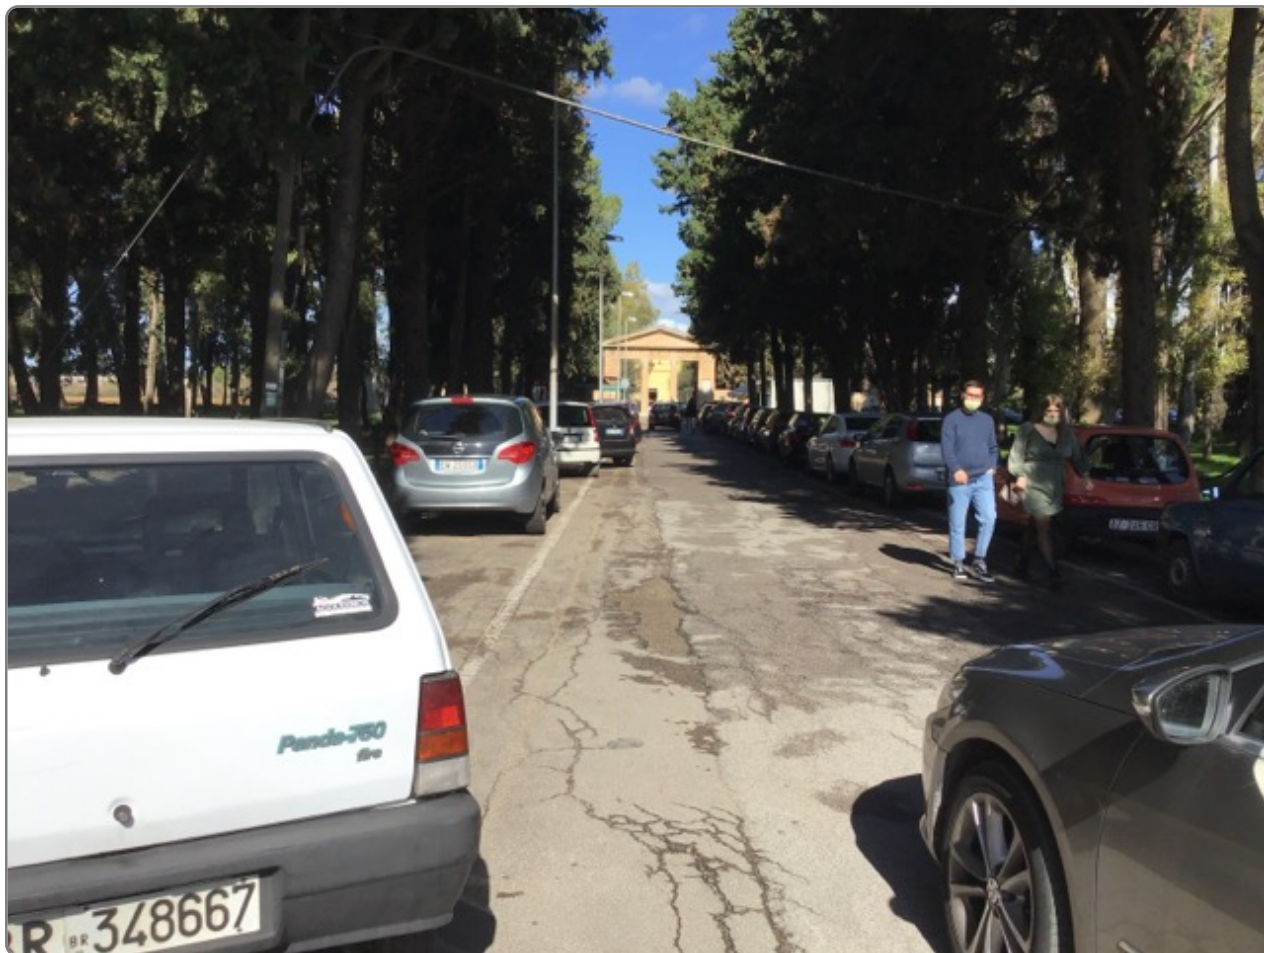
Il cimitero di Mesagne si trova a nord del centro storico, vicino a via Brindisi. Si accede prima attraverso un viale carrabile e poi, dopo essere entrati attraverso l'entrata principale, attraverso uno pedonale, il quale è costituito da pavimentazione di asfalto in buono stato.

Gli ingressi alla camera mortuaria e alla sala osservazione sono accessibili tramite delle rampe che hanno una pendenza del 10% circa per le quali non si ritiene di intervenire.

Non sono presenti segnaletiche di orientamento tattili per non vedenti. C'è una grande mappa di orientamento ma non in rilievo.

Tutta la pavimentazione interna costituita da un getto in asfalto presenta una buona manutenzione mentre i percorsi in ghiaio spaccato non ben compattato sono in parte sconnessi.

Nella estremità nord del cimitero è presente una zona di espansione che non è ancora completata e si configura come un cantiere in atto.

Sempre in questa zona è presente un nuovo servizio igienico che non è stato possibile rilevare perché chiuso.

Al margini nord dell'area "storica" si trovano fabbricati a più livelli per i quali si prevede l'installazione di piattaforme elevatrici e di percorsi sbalzati esterni alla struttura (laddove possibile) per permettere la completa fruibilità degli spazi al primo piano.

Alcune cappelle hanno degli spazi di tumulazione interrati -non è chiaro se privati e pubblici-, raggiungibili solo attraverso una scala in discesa molto ripida per cui non si ritiene necessario dover intervenire.

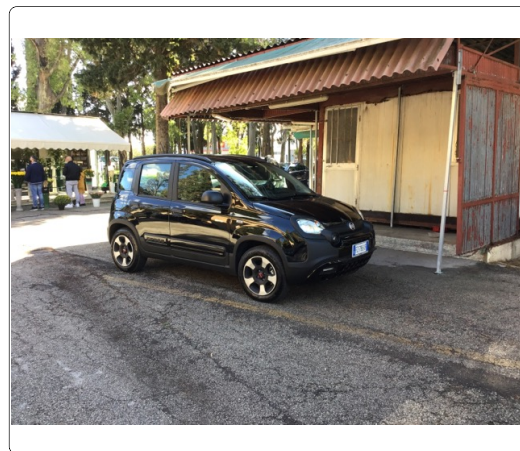
5-2

Scarsa o inesistente dotazione di parcheggi riservati ai disabili.
(**Parcheggio in linea**, parallelo al percorso pedonale)

Inserimento di un'area di parcheggio di mt 6x3,20 in aderenza al percorso pedonale.

L'area dovrà essere adeguatamente evidenziata con una segnaletica verticale, posta a cm 220 d'altezza, e da una segnaletica orizzontale che individua una zona di cm 170 di larghezza, relativa all'ingombro dell'autovettura, ed una seconda, di larghezza minima cm 150, necessaria al libero movimento dell'utente in fase di trasferimento.

La zona pedonale, se non complanare, dovrà sempre essere raccordata mediante scivolo (max 6%) con il percorso principale.

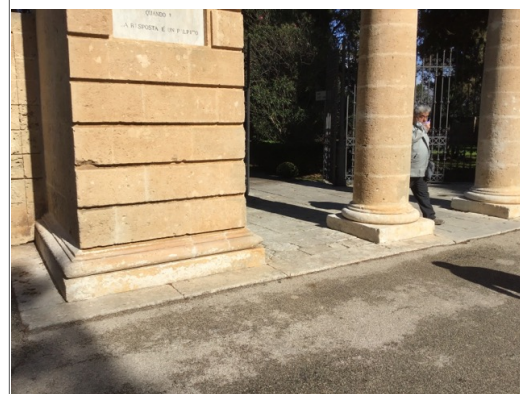
Foto del rilievo

Assenza di segnaletica informativa e di orientamento su supporto

Accesso edificio

Installazione di mappa tattile quale rappresentazione in rilievo della planimetria di un ambiente, con l'indicazione dei principali punti di riferimento utili agli utenti dell'edificio o dello spazio. Deve risultare di facile lettura visiva, tramite forte contrasto cromatico e facile percezione tattile data dal rilievo, che deve riportare la planimetria e le descrizioni in caratteri Braille e normali.

L'informazione di tipo tattile a parete (verticale) deve essere posizionata ad un'altezza non superiore a cm 150 e non inferiore a cm 130 da terra. Qualora la targa sia collocata orizzontalmente, questa deve avere una inclinazione di 30° ed essere ad una altezza di cm 90 da terra. Per la lettura tattile è sempre consigliabile la disposizione su piano inclinato a 30°.

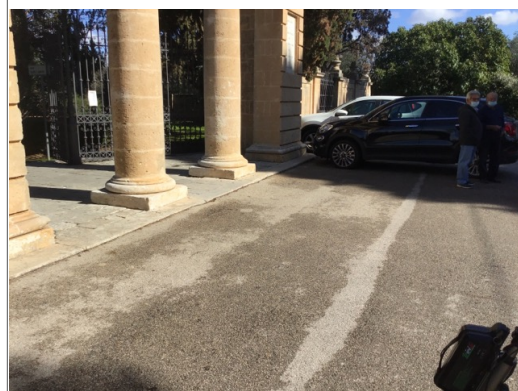
Foto del rilievo

Assenza di segnalazione **tattilo-plantare** come linea guida
all'orientamento delle persone non vedenti

Accesso edificio

Inserimento di segnalazione tattile costituita da fascia
di larghezza 60 cm trattata a righe parallele con
funzione di orientamento o intercettazione di un
servizio pubblico.

**Tipo LogesVetEvolution
PVC**

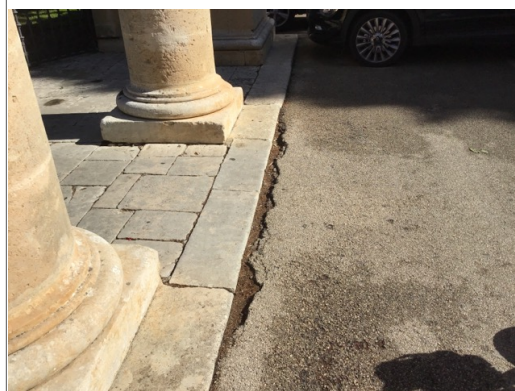
Foto del rilievo

Presenza di sconnessioni, buche isolate, deformazioni della pavimentazione esistente, assenza di porzioni di essa.

Accesso edificio

Adeguamento della pavimentazione dissestata tramite **demolizione e rifacimento del tappetino d'usura o sostituzione di parte di essa**, con finitura tale da rendere il piano di calpestio perfettamente complanare e raccordato adeguatamente alla pavimentazione esistente.

-
ATTENZIONE !
Occorre fare una buona rasatura della finitura superficiale per evitare di creare altre criticità sulla pavimentazione per le persone con difficoltà motorie.

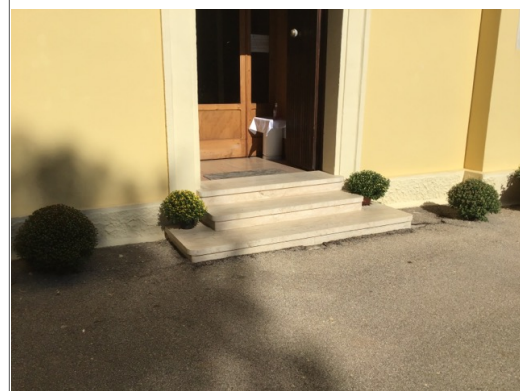
Foto del rilievo

Criticità rilevata
rampa: assenza

Area esterna

Si propone la realizzazione di questa rampa per superare dislivello tra il piazzale esterno e l'interno della chiesa. Si fa presente che questo edificio è ancora esterno al perimetro del cimitero indicato nella pianta.

In corrispondenza della porta di accesso è presente un ulteriore piccolo dislivello in corrispondenza dell'ultimo gradino il quale dovrà essere smussato (od eliminato)

Nuova realizzazione di rampa per il superamento del dislivello.

La rampa dovrà avere una pendenza longitudinale tale da consentirne l'agevole superamento da parte di tutti (preferibilmente inferiore al 5%), e pendenza trasversale non superiore all'1%. La pavimentazione dovrà essere antidrucciolevole, uniforme e compatta. La rampa dovrà avere larghezza non inferiore a cm 90 (se possibile larghezza 150 cm) ed essere dotata di cordoli battiruota laterali di altezza non inferiore a cm 10. Per lunghezze superiori a 10 m sarà necessario interrompere la rampa con un piano orizzontale intermedio di dimensioni non inferiori a cm 150x150.

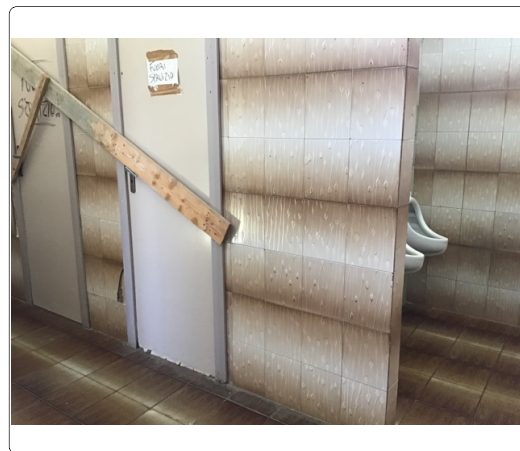
5-9

Criticità rilevata
bagno accessibile: assenza

Realizzazione ex novo di un servizio igienico a norma del D.M. 236/89.

Il locale igienico dovrà essere attrezzato con: tazza wc e accessori annessi, lavabo, specchio, corrimani, maniglioni, ecc.

Lo spazio libero necessario all'accostamento e al trasferimento laterale dalla sedia a ruote alla tazza wc dovrà essere di minimo 100 cm misurati dall'asse del sanitario. Si dovrà garantire: da un lato lo spazio adeguato per l'avvicinamento e la rotazione di una sedia a ruote, dall'altro una distanza tale da consentire a chi usa il wc un agevole appiglio ai corrimani posti sulla parete laterale (l'asse della tazza dovrà distare 40 cm dalla parete laterale o dal corrimano o maniglione di appoggio). La distanza fra il bordo anteriore della tazza e la parete posteriore dovrà essere di 75-80 cm. Il maniglione a lato della tazza sarà posizionato ad un'altezza di cm 80 dal piano di calpestio.

Si propone la nuova realizzazione di un servizio igienico accessibile completo. L'intervento dovrà comprendere anche la sistemazione delle porte di accesso ed il distributivo interno.

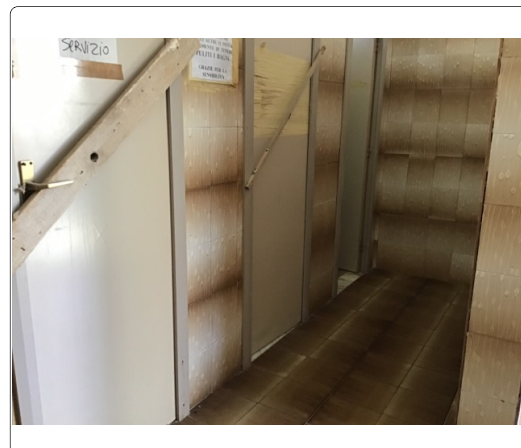
5-10

Criticità rilevata
bagno accessibile: assenza

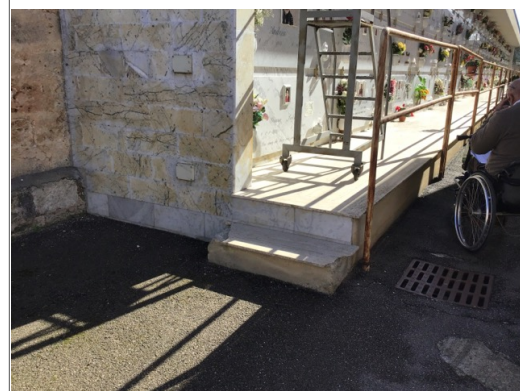
Foto del rilievo

Corrimano: **assenza/inadeguatezza**

Scale

Inserimento di corrimano: nel caso di un uso da parte di persone adulte il corrimano dovrà avere preferibilmente sezione con diametro di mm 40, nel caso di maggior uso da parte di bambini il diametro non dovrà superare i 30 mm. I corrimani utilizzati da parte degli adulti saranno posti ad un'altezza compresa tra 90 e 100 cm, quelli utilizzati da parte dei bambini andranno posti a un'altezza compresa tra cm 60 e cm 75. In caso di utenza mista si consiglia l'utilizzo di doppio corrimano posto alle due altezze. Il corrimano dovrà essere prolungato di cm 30 oltre il primo e l'ultimo gradino. La distanza tra il corrimano e la parete dovrà essere compresa tra i 4 e i 5 cm. Affinché le mensole di fissaggio al muro non costituiscano ostacolo sarà indispensabile posizionarle sulla parte inferiore del corrimano. Il materiale dovrà assicurare una presa sicura (anti-scivolo) ed essere gradevole al tatto. Il corrimano deve essere sempre presente su entrambi i lati della scala.

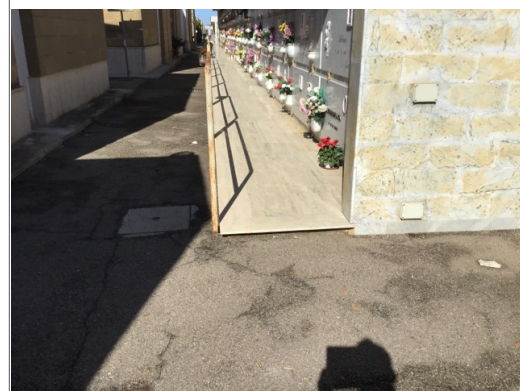
Foto del rilievo

Criticità rilevata
rampa: assenza

Corridoio

Nuova realizzazione di rampa per il superamento del dislivello.

La rampa dovrà avere una pendenza longitudinale tale da consentirne l'agevole superamento da parte di tutti (preferibilmente inferiore al 5%), e pendenza trasversale non superiore all'1%. La pavimentazione dovrà essere antisdrucciolevole, uniforme e compatta. La rampa dovrà avere larghezza non inferiore a cm 90 (se possibile larghezza 150 cm) ed essere dotata di cordoli battiruota laterali di altezza non inferiore a cm 10. Per lunghezze superiori a 10 m sarà necessario interrompere la rampa con un piano orizzontale intermedio di dimensioni non inferiori a cm 150x150.

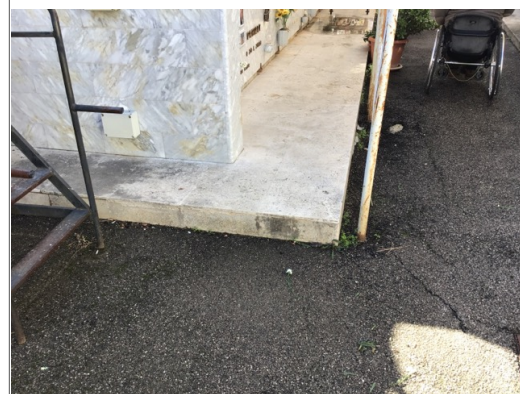
Foto del rilievo

Criticità rilevata
rampa: assenza
