ASILO NIDO V. CAVALIERE

Via Goffredo Mameli 72023 Mesagne BR

PEBA MESAGNE - AMBITO EDILIZIO CRITICITA' RILEVATE - RESOCONTO - STIMA

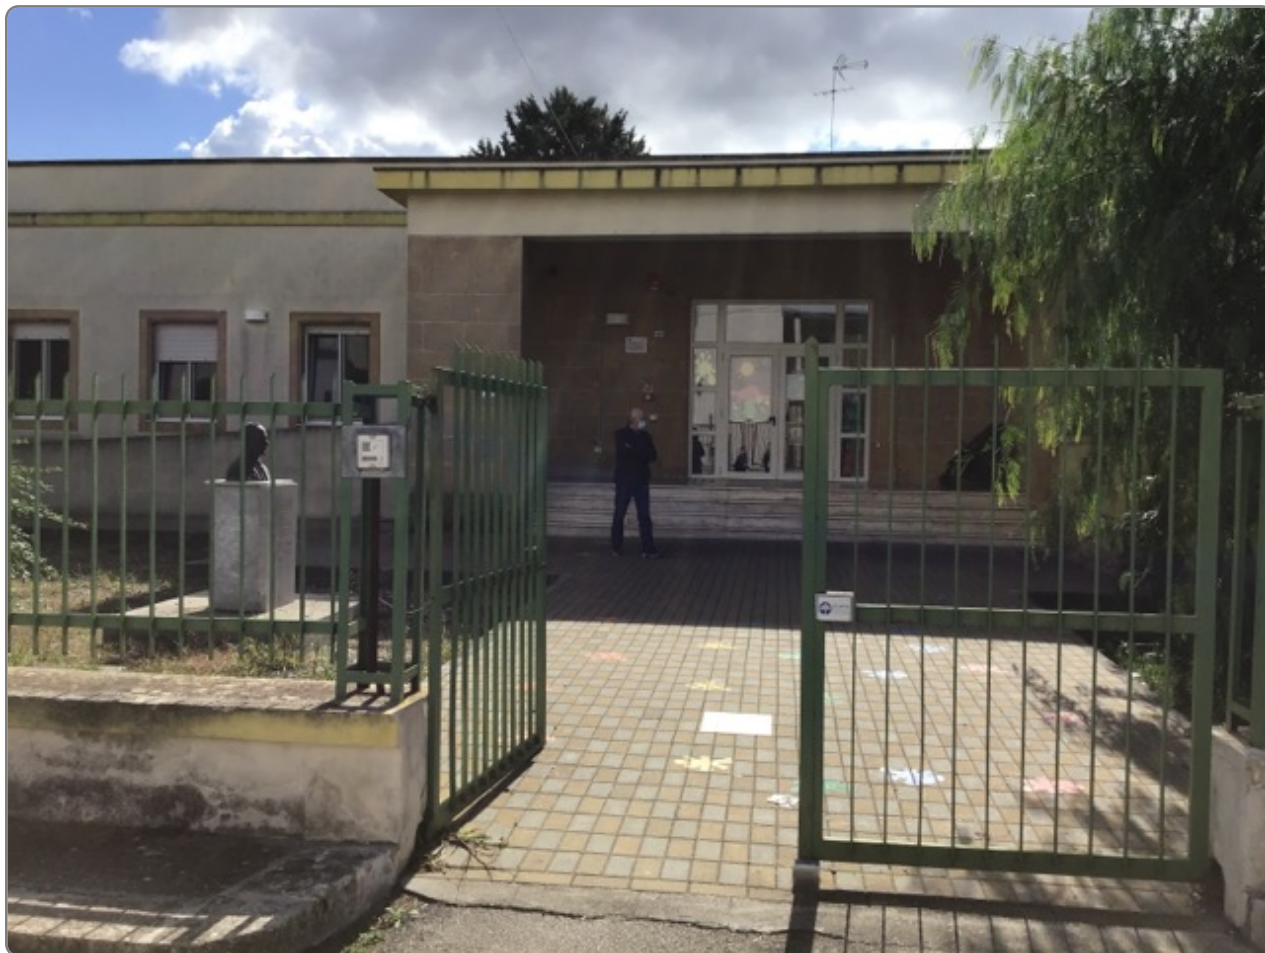
Il servizio igienico riservato viene utilizzato come deposito.

Sono presenti degli spigoli vivi sotto i davanzali e le finestre stesse, con apertura ad anta battente o a vasistas, presentano spigoli vivi pericolosi, però vista l'età degli alunni che non possono arrivare fisicamente all'altezza della maniglia non la si considera una criticità.

C'è un percorso esterno in ghiaio sciolto che, compattato, risulterebbe accessibile. Rispetto al percorso esterno in massello autobloccante è posto a quota inferiore, quindi è necessaria la creazione di una rampa.

La scuola è posta a una sessantina di centimetri da terra quindi per l'ingresso è stato inserito qualche anno fa una rampa con una pendenza di poco superiore al 5%, mentre sono presenti tre uscite di sicurezza dotate unicamente di gradini.

Non ci sono segnaletiche di orientamento tattili per non vedenti.
