SCUOLA DELL'INFANZIA DE AMICIS

Via Edmondo De Amicis, 57 72023 Mesagne BR

14 - Scuola dell'infanzia De Amicis

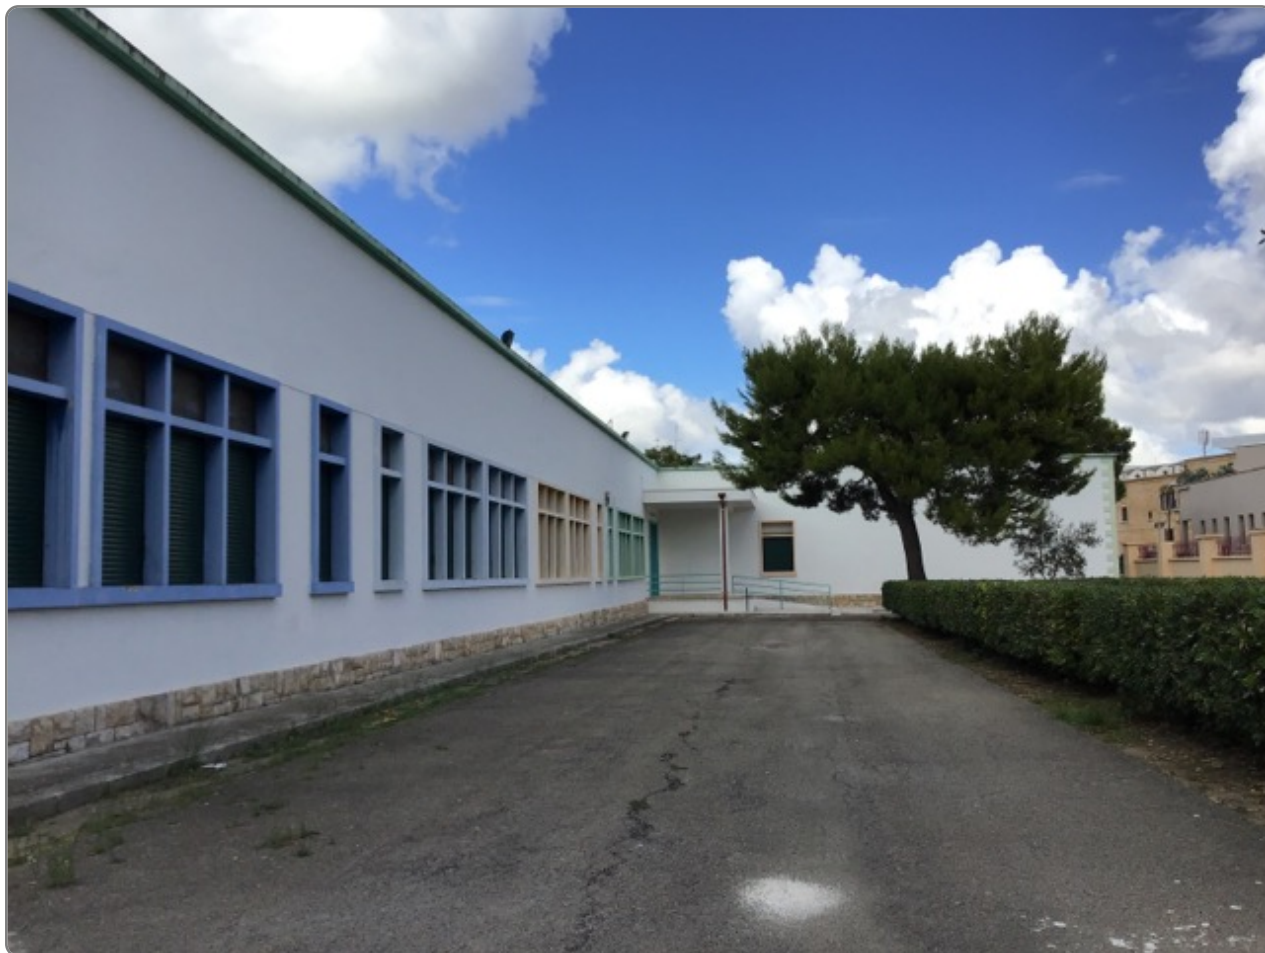
Si segnalano varie criticità per quanto riguardano arredi ed infissi: le finestre non hanno anta ribalta, i tavoli e gli arredi in legno posti lungo il corridoio sono spigolosi. È presente un bagno con arredi accessibili ma con una disposizione che lo rende inutilizzabile da persone in sedia a rotelle. È necessario risistemarlo e forse demolire il bagno adiacente riservato ai docenti per crearne uno accessibile.

Attualmente c'è una promiscuità di accessi tra il percorso di ingresso a questo edificio e quello alla scuola elementare. Si propone la creazione di una recinzione per differenziare i due ingressi e di un'altra, in corrispondenza dell'accesso secondario, per renderlo più sicuro per gli alunni, visto che è presente dalla zona del giardino occupata dagli impianti.

Le aree esterne adibite a prato e giochi per bambini dovranno essere livellate eliminando tutti gli elementi in conglomerato cementizio (pozzetti, spigoli vivi ecc...) e reso accessibile. Si propone l'idea di porre la zona gioco a livello del marciapiede.

Non sono presenti segnaletiche tattili di orientamento per non vedenti.

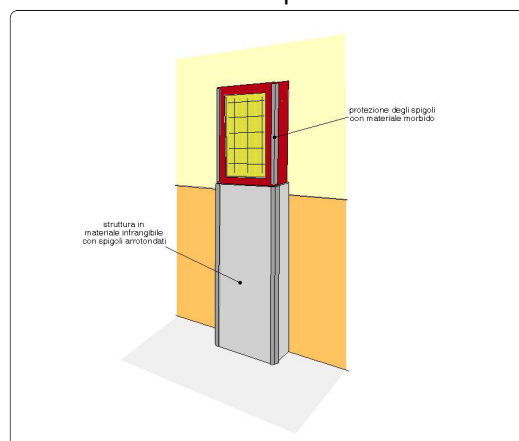
Ostacolo sporgente dal muro: **da proteggere**

Protezione dell'ostacolo attraverso **l'inserimento di struttura appoggiata al pavimento** atta a garantire sicurezza e protezione antiurto. Con totale assenza di spigoli vivi e fissaggi a parete con clip di sicurezza anch'esse smussate e arrotondate. Nel caso la struttura sia costituita da ringhiera le sbarre verticali dovranno essere collocate a distanza inferiore a 10 cm l'una dall'altra per impedire l'attraversamento della barriera di protezione.

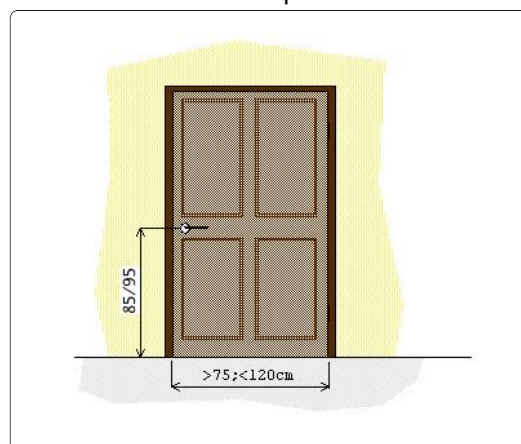
Serramento interno **inadeguato**

Inserire porta più larga (foro 63 cm attualmente) e con apertura verso l'esterno.

Inserimento di **nuovo serramento interno** previa rimozione dell'esistente. La nuova porta avrà luce netta non inferiore a cm 75 (larghezza massima anta singola di cm 120), con maniglia per apertura posta ad altezza compresa tra cm 85 e 95 dal pavimento. L'anta dovrà essere manovrabile applicando una forza inferiore a 3,5 Kg. Eventuali parti vetrate saranno realizzate con vetro antinfortunio.

Se trattasi di un servizio igienico la porta si aprirà verso l'esterno del locale e presenterà sul lato interno un maniglione orizzontale posto a 90 cm dal pavimento.

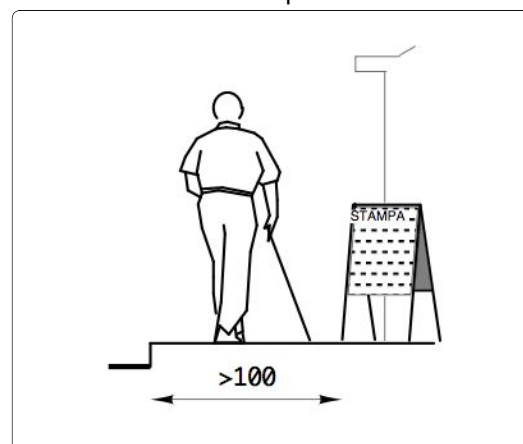
Ostacolo costituito da **arredi mobili**

Ricollocazione dell'oggetto esistente lasciando un passaggio netto per i pedoni di almeno cm **100** in larghezza.

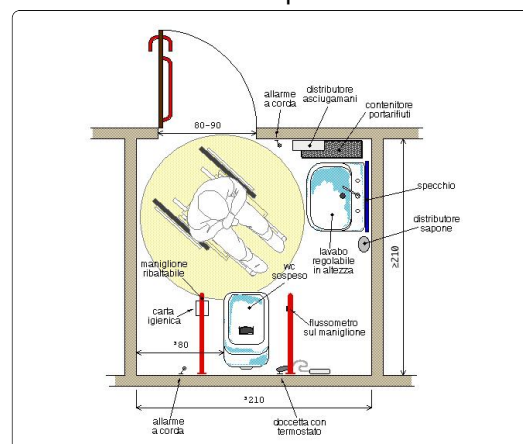
Servizio igienico riservato **inadeguato/inesistente**

Realizzazione di un servizio igienico a norma del D.M. 236/89 **previa demolizione** dell'esistente.

Il locale igienico dovrà essere attrezzato con: tazza wc e accessori annessi, lavabo, specchio, corrimani, maniglioni, ecc.

Lo spazio libero necessario all'accostamento e al trasferimento laterale dalla sedia a ruote alla tazza wc dovrà essere di minimo 100 cm misurati dall'asse del sanitario. Si dovrà garantire: da un lato lo spazio adeguato per l'avvicinamento e la rotazione di una sedia a ruote, dall'altro una distanza tale da consentire a chi usa il wc un agevole appiglio ai corrimani posti sulla parete laterale (l'asse della tazza dovrà distare 40 cm dalla parete laterale o dal corrimano o maniglione di appoggio). La distanza fra il bordo anteriore della tazza e la parete posteriore dovrà essere di 75-80 cm. I maniglioni a lato della tazza saranno posizionati ad un'altezza di cm 80 dal piano di calpestio.

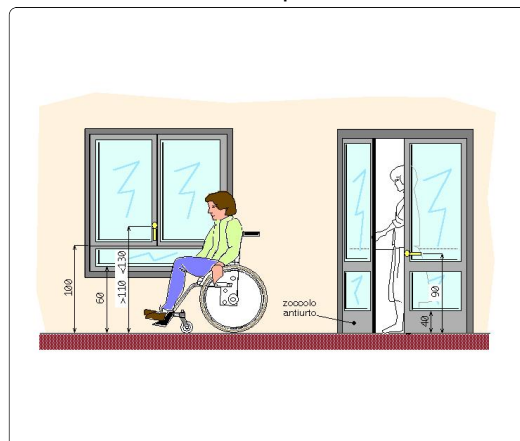
Criticità rilevata
finestra inadeguata/pericolosa

Inserimento di nuovo serramento previa rimozione dell'esistente e modifiche, tramite opere murarie, delle dimensioni del vano.

L'infisso avrà parapetto fisso di cm 100 preferibilmente con parte opaca non più alta di cm 60 dal piano di calpestio. Nelle finestre lo spigolo vivo della traversa inferiore dell'anta apribile dovrà avere una sagoma opportunamente arrotondata o protetta al fine di non provocare infortuni. Le maniglie preferibilmente azionabili con sforzo verticale, dovranno essere poste ad un'altezza compresa tra cm 110 e cm 130. Il vetro sarà di tipo antinfortunistico.

Su luoghi di passaggio (corridoi ed atri, aule di scuole, ecc.) si consiglia l'inserimento di serramenti con anta a ribalta che non creino eccessivo ingombro

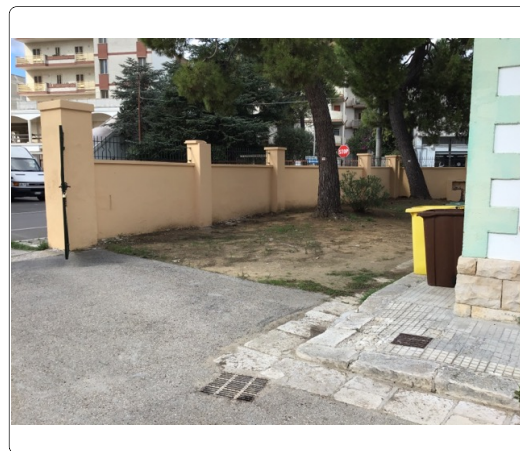
14-35

Criticità rilevata
Recinzione **inadeguata**

E necessario creare una recinzione per dividere la zona degli impianti da quella di gioco. Sette metri di recinzione.

Sostituzione della recinzione con struttura non oltrepassabile. La recinzione dovrà essere realizzata in modo da non poter essere scalata o divelta, preferibilmente con assi verticali di legno poco distanziate oppure con struttura in metallo a piccole maglie: l'altezza non dovrà essere inferiore a 200 cm con i 30 cm terminali inclinati verso l'interno del giardino. Un'altezza non eccessiva della recinzione permette di "vedere oltre" garantendo un senso di continuità con lo spazio esterno e diminuendo la sensazione di contenzione. Si suggerisce inoltre di ricoprire la barriera con rampicanti piantati a terra: la cura delle piante potrebbe diventare un'attività ricreativa a cura dei pazienti del reparto.

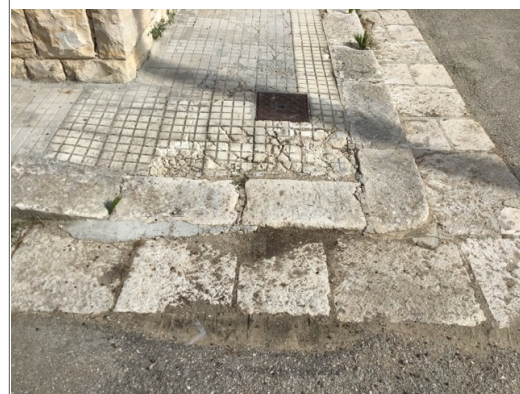
14-36

Presenza di sconnessioni, buche isolate, deformazioni della pavimentazione esistente, assenza di porzioni di essa.

Adeguamento della pavimentazione disassata tramite **demolizione e rifacimento del tappetino d'usura o sostituzione di parte di essa**, con finitura tale da rendere il piano di calpestio perfettamente complanare e raccordato adeguatamente alla pavimentazione esistente.

-
ATTENZIONE !
Occorre fare una buona rasatura della finitura superficiale per evitare di creare altre criticità sulla pavimentazione per le persone con difficoltà motorie.
