PATTINODROMO

Via Udine, 80 72023 Mesagne BR

PEBA MESAGNE - AMBITO EDILIZIO CRITICITA' RILEVATE - RESOCONTO - STIMA

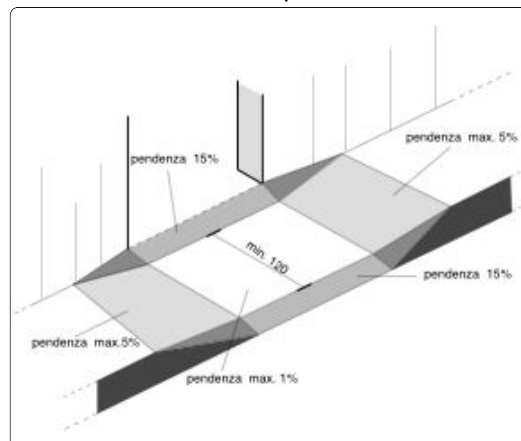
Esempio

Passo carraio inadeguato

Adeguamento passo carraio tramite realizzazione di marciapiedi in rilevato, **abbassando in parte la quota del percorso esistente, in modo da ottenere un doppio piano inclinato, perpendicolare al senso di marcia** e la cui pendenza non supera il 5%. Il manufatto è completo di elemento di raccordo per l'attraversamento dei veicoli (pendenza minima del 15%); la porzione di percorso orizzontale, utile per i pedoni, deve essere di larghezza minima 120 cm.

Occorre fare una buona rasatura della finitura superficiale per evitare di creare altre criticità sulla pavimentazione per le persone con difficoltà motorie.

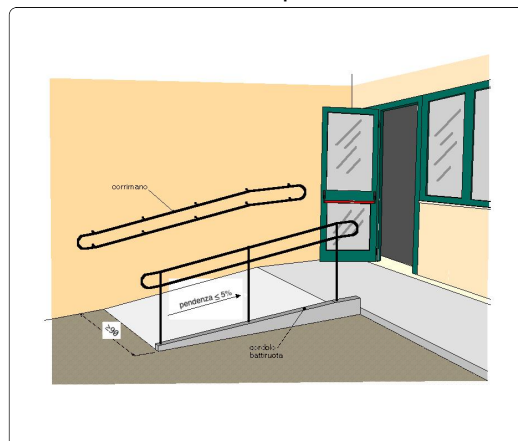
Esempio

Criticità rilevata
rampa: assenza

Nuova realizzazione di rampa per il superamento del dislivello.

La rampa dovrà avere una pendenza longitudinale tale da consentirne l'agevole superamento da parte di tutti (preferibilmente inferiore al 5%), e pendenza trasversale non superiore all'1%. La pavimentazione dovrà essere antidrucciolevole, uniforme e compatta. La rampa dovrà avere larghezza non inferiore a cm 90 (se possibile larghezza 150 cm) ed essere dotata di cordoli battiruota laterali di altezza non inferiore a cm 10. Per lunghezze superiori a 10 m sarà necessario interrompere la rampa con un piano orizzontale intermedio di dimensioni non inferiori a cm 150x150.
