SCUOLA MATERNA A. CAVALIERE

Viale Indipendenza, 87 72023 Mesagne Puglia

PEBA MESAGNE - AMBITO EDILIZIO CRITICITA' RILEVATE - RESOCONTO - STIMA

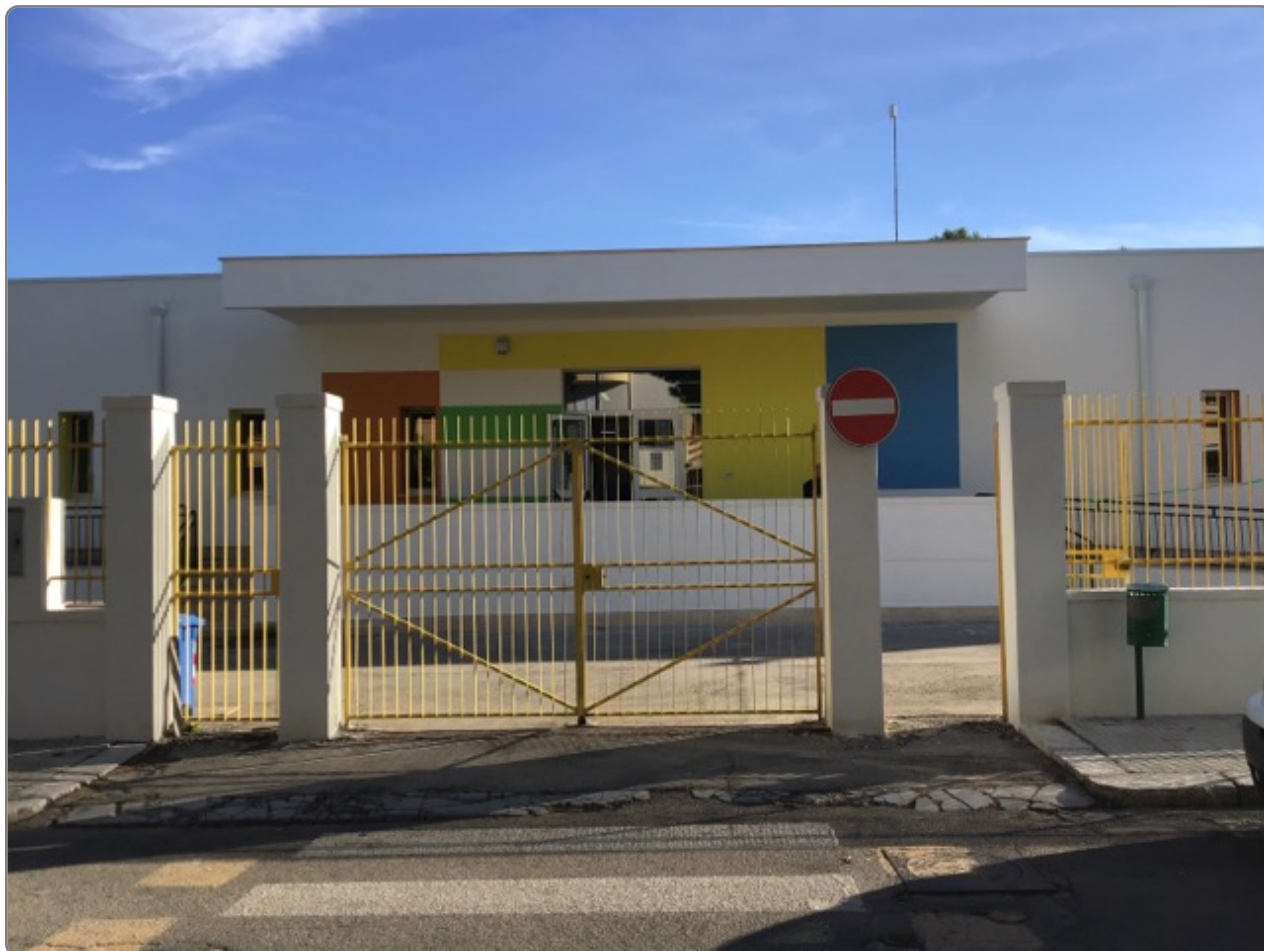
Si sviluppa su un unico piano rialzato. È presente una rampa in ingresso per accedervi. Un percorso esterno gira tutto attorno all'edificio e si interrompe a destra dell'ingresso, dove sono presenti alcuni gradini senza corrimano e che ci è stato segnalato come pericoloso in quanto manca di parapetto. È stato risolto inserendo delle fioriere in calcestruzzo come protezione alla caduta, ma una di esse è in posizione inadeguata e va posizionato accanto alle altre.

Mancano servizi igienici accessibili e segnaletica tattile per non vedenti.

Sono presenti alcuni spigoli all'esterno della struttura (coperture in cartongesso dei pilastri) e mancano le protezioni dei radiatori nei bagni.

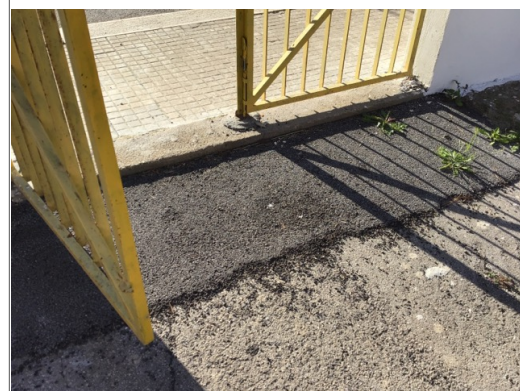
30-38

Dislivello causato da **gradino max 2,5 cm**

Eliminazione del dislivello attraverso la realizzazione di un raccordo della pavimentazione con l'area carrabile mediante la **sovrapposizione di uno strato bituminoso** su tutta la larghezza del marciapiede.

Occorre fare una buona rasatura della finitura superficiale (attraverso la compattazione e la rullatura del materiale) per evitare di creare altre criticità sulla pavimentazione per le persone con difficoltà motorie. Ovvero non creare spessori e fonti di inciampo.

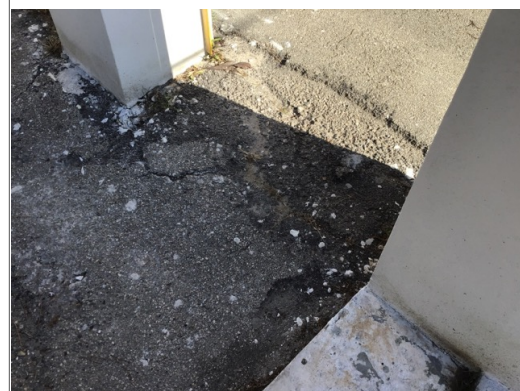
30-39

Presenza di sconnessioni, buche isolate, deformazioni della
pavimentazione esistente, assenza di porzioni di essa.

Adeguamento della pavimentazione dissestata tramite
**demolizione e rifacimento del tappetino d'usura o
sostituzione di parte di essa**, con finitura tale da rendere il
piano di calpestio perfettamente complanare e raccordato
adeguatamente alla pavimentazione esistente.

-
ATTENZIONE !
Occorre fare una buona rasatura della finitura superficiale per evitare di
creare altre criticità sulla pavimentazione per le persone con difficoltà
motorie.

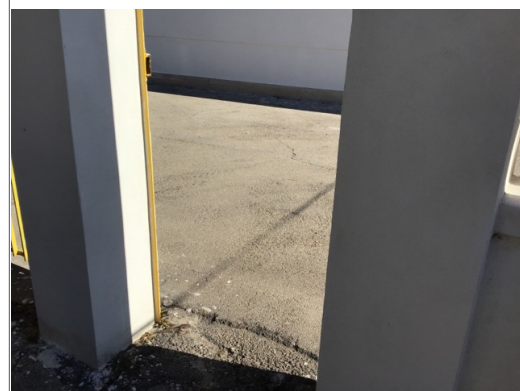
30-40

Criticità rilevata
Citofono: **assenza**

Inserimento di impianto citofonico: l'impianto verrà posizionato ad un'altezza compresa tra cm 110 e cm 130 dal piano di calpestio. Sarà preferibilmente dotato di pulsanti in rilievo, con dimensione e colore tali da consentirne un facile utilizzo a persone non vedenti o ipovedenti.

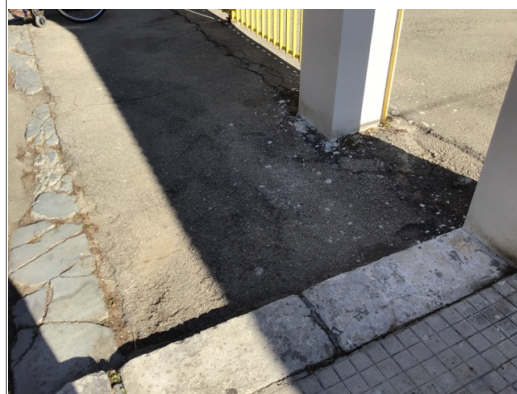
30-41

Assenza di segnalazione **tattilo-plantare** come linea guida
all'orientamento delle persone non vedenti

Inserimento di segnalazione tattile costituita da fascia di larghezza 60 cm trattata a righe parallele con funzione di orientamento o intercettazione di un servizio pubblico.

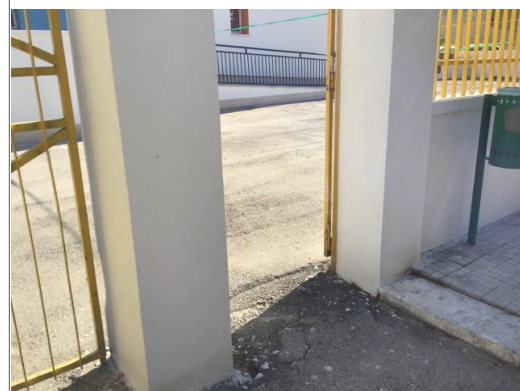
30-42

Assenza di segnaletica informativa e di orientamento su supporto
