SCUOLA SECONDARIA DI 1 GRADO "G.F. MAIA MATERDONA-A.MORO" - PLESSO

Via Siracusa, 16, 72023 Mesagne BR

32 - Scuola Secondaria di 1 grado "G.F. Maia Materdona-A.Moro" - Plesso "Aldo Moro"

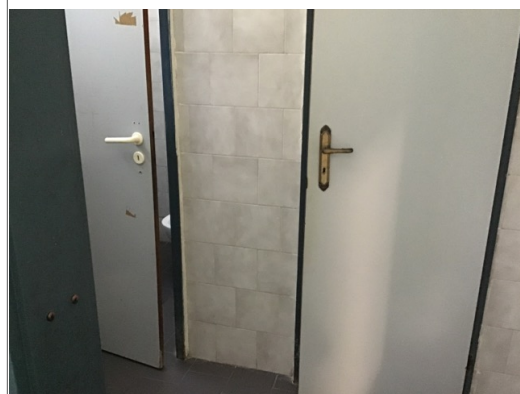
32-48

Criticità rilevata
bagno accessibile: assenza

Servizi igienici generici

Piano terra

Femmine

Realizzazione ex novo di un servizio igienico a norma del D.M. 236/89.

Il locale igienico dovrà essere attrezzato con: tazza wc e accessori annessi, lavabo, specchio, corrimani, maniglioni, ecc.

Lo spazio libero necessario all'accostamento e al trasferimento laterale dalla sedia a ruote alla tazza wc dovrà essere di minimo 100 cm misurati dall'asse del sanitario. Si dovrà garantire: da un lato lo spazio adeguato per l'avvicinamento e la rotazione di una sedia a ruote, dall'altro una distanza tale da consentire a chi usa il wc un agevole appiglio ai corrimani posti sulla parete laterale (l'asse della tazza dovrà distare 40 cm dalla parete laterale o dal corrimano o maniglione di appoggio). La distanza fra il bordo anteriore della tazza e la parete posteriore dovrà essere di 75-80 cm. Il maniglione a lato della tazza sarà posizionato ad un'altezza di cm 80 dal piano di calpestio.

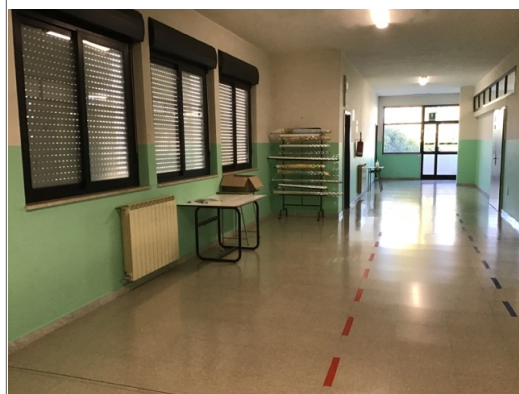
32-49

Criticità rilevata
presenza corpo radiante: da proteggere

Corridoio

Piano terra

Inserimento di struttura protettiva atta a garantire sicurezza e protezione antiurto. Con totale assenza di spigoli e fissaggi a parete con clip di sicurezza anch'esse smussate e arrotondate. Le sbarre verticali della struttura dovranno essere collocate a distanza inferiore a 10 cm l'una dall'altra; in strutture con prevalente presenza di bambini dovranno essere dotate di ulteriori elementi ammortizzanti in materiale morbido a totale assorbimento d'urto. La schermatura del corpo radiante non dovrà ostacolare la diffusione del calore nonché la facile ed efficace pulizia del corpo stesso.

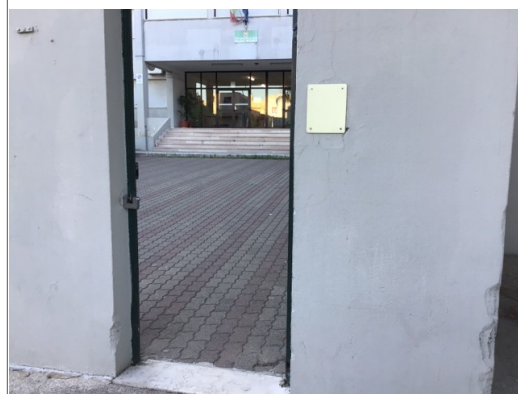
32-4

Criticità rilevata
Citofono: **assenza**

Inserimento di impianto citofonico: l'impianto verrà posizionato ad un'altezza compresa tra cm 110 e cm 130 dal piano di calpestio. Sarà preferibilmente dotato di pulsanti in rilievo, con dimensione e colore tali da consentirne un facile utilizzo a persone non vedenti o ipovedenti.

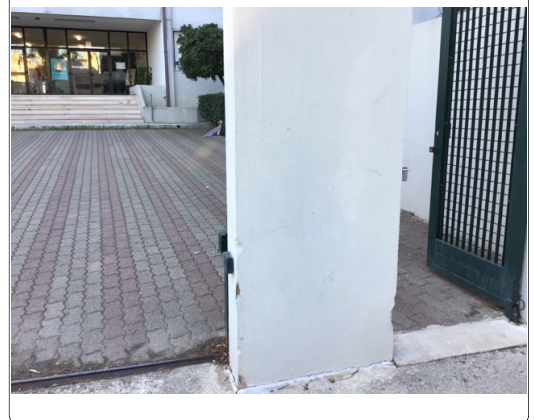
32-5

Assenza di segnaletica informativa e di orientamento su supporto

Installazione di mappa tattile quale rappresentazione in rilievo della planimetria di un ambiente, con l'indicazione dei principali punti di riferimento utili agli utenti dell'edificio o dello spazio. Deve risultare di facile lettura visiva, tramite forte contrasto cromatico e facile percezione tattile data dal rilievo, che deve riportare la planimetria e le descrizioni in caratteri Braille e normali.

L'informazione di tipo tattile a parete (verticale) deve essere posizionata ad un'altezza non superiore a cm 150 e non inferiore a cm 130 da terra. Qualora la targa sia collocata orizzontalmente, questa deve avere una inclinazione di 30° ed essere ad una altezza di cm 90 da terra. Per la lettura tattile è sempre consigliabile la disposizione su piano inclinato a 30°.

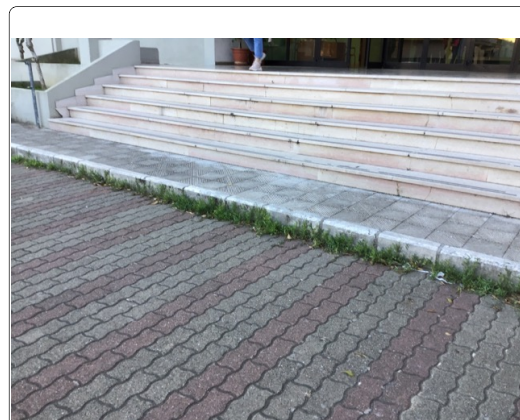
32-6

Segnaletica a pavimento: **assenza solo fascia di pericolo**

Realizzazione di fascia a pavimento di facile **percezione tattile e visiva**, atta a segnalare il pericolo rappresentato dalla presenza di una SCALA segnale di solo pericolo, a persone non vedenti e ipovedenti.

La fascia tattilo-plantare dovrà essere collocata 20 cm. prima dell'inizio rampa e a 20 cm. dopo fine rampa. La segnaletica dovrà avere una profondità di cm. 60 ed una larghezza pari alla rampa di scale.

Al fine di rafforzare per ragioni di sicurezza e di orientamento l'andamento della o delle rampe di scale, si suggerisce all'inizio e al termine di ogni rampa di inserire una segnaletica tattile sul corrimano

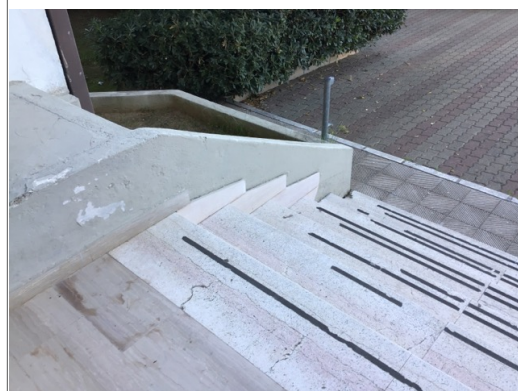
32-8

Corrimano: **assenza/inadeguatezza**

Inserimento di corrimano: nel caso di un uso da parte di persone adulte il corrimano dovrà avere preferibilmente sezione con diametro di mm 40, nel caso di maggior uso da parte di bambini il diametro non dovrà superare i 30 mm. I corrimani utilizzati da parte degli adulti saranno posti ad un'altezza compresa tra 90 e 100 cm, quelli utilizzati da parte dei bambini andranno posti a un'altezza compresa tra cm 60 e cm 75. In caso di utenza mista si consiglia l'utilizzo di doppio corrimano posto alle due altezze. Il corrimano dovrà essere prolungato di cm 30 oltre il primo e l'ultimo gradino. La distanza tra il corrimano e la parete dovrà essere compresa tra i 4 e i 5 cm. Affinché le mensole di fissaggio al muro non costituiscano ostacolo sarà indispensabile posizionarle sulla parte inferiore del corrimano. Il materiale dovrà assicurare una presa sicura (anti-scivolo) ed essere gradevole al tatto. Il corrimano deve essere sempre presente su entrambi i lati della scala.

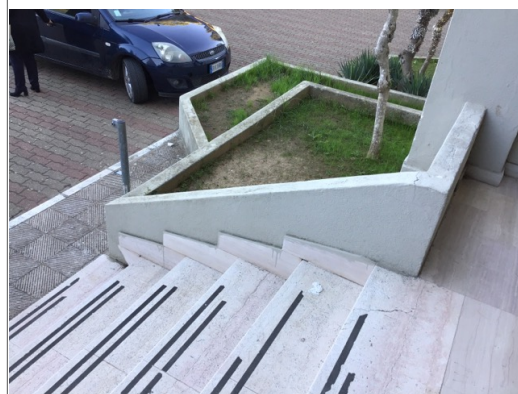
32-9

Corrimano: **assenza/inadeguatezza**

Inserimento di corrimano: nel caso di un uso da parte di persone adulte il corrimano dovrà avere preferibilmente sezione con diametro di mm 40, nel caso di maggior uso da parte di bambini il diametro non dovrà superare i 30 mm. I corrimani utilizzati da parte degli adulti saranno posti ad un'altezza compresa tra 90 e 100 cm, quelli utilizzati da parte dei bambini andranno posti a un'altezza compresa tra cm 60 e cm 75. In caso di utenza mista si consiglia l'utilizzo di doppio corrimano posto alle due altezze. Il corrimano dovrà essere prolungato di cm 30 oltre il primo e l'ultimo gradino. La distanza tra il corrimano e la parete dovrà essere compresa tra i 4 e i 5 cm. Affinché le mensole di fissaggio al muro non costituiscano ostacolo sarà indispensabile posizionarle sulla parte inferiore del corrimano. Il materiale dovrà assicurare una presa sicura (anti-scivolo) ed essere gradevole al tatto. Il corrimano deve essere sempre presente su entrambi i lati della scala.

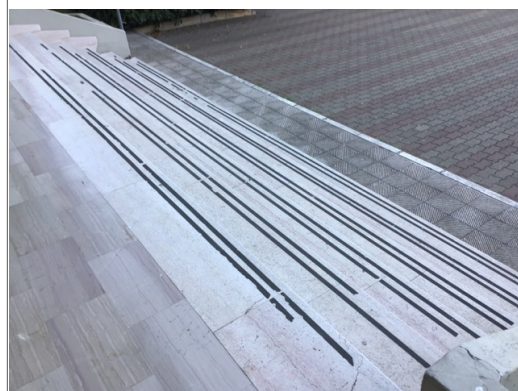
32-10

Criticità rilevata
fascia antisdrucchiolo: inadeguata

Eliminazione di fascia antisdrucchiolo che risulta pericolosa per consistenza, abrasione e larghezza.

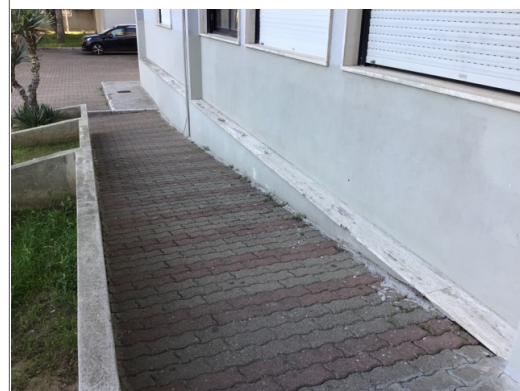
32-11

Percorso in pendenza privo di corrimano

La rampa presenta una pendenza superiore all'8% ma inferiore al 10.

Dotazione di un corrimano **su un lato della rampa**, di diametro mm 40, fissato con appositi sostegni a terra a cm 80 di altezza su tutto lo sviluppo della rampa stessa e, possibilmente, con prolungamento in piano per cm 50 di lunghezza.

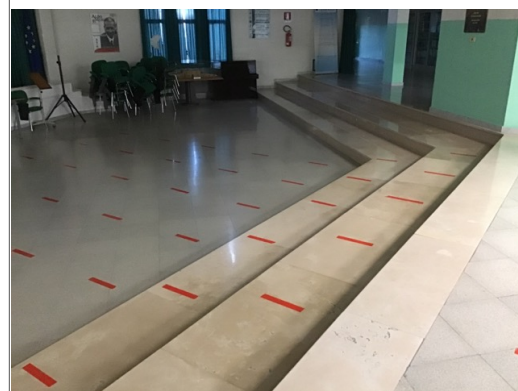
32-12

Criticità rilevata
fascia antisdrucchiolo: inadeguata

Lungo tutti i gradini.

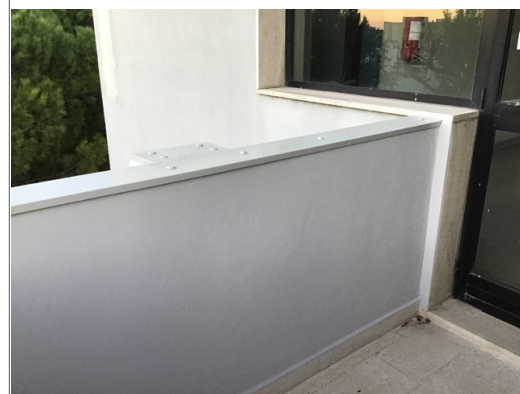
Piano primo e secondo.

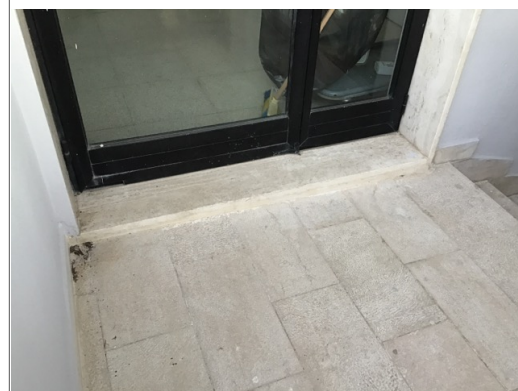
32-32

Dislivello causato da **gradino max 2,5 cm**

Scale

2° Piano

Arrotondamento dell'angolo mediante fresatura del materiale.

La fresatura può essere una superficie inclinata a 45° oppure arrotondata manualmente con utensile idoneo (raggio di smussatura non inferiore a 1 cm)

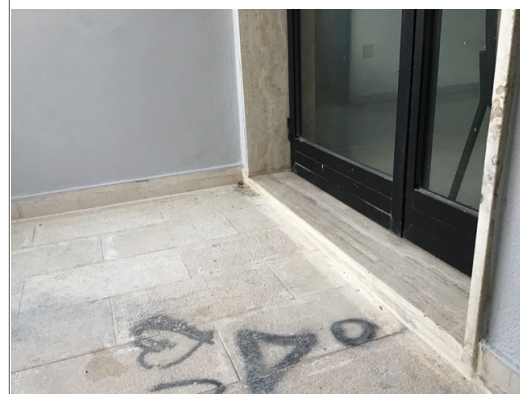
32-33

Dislivello causato da **gradino max 2,5 cm**

Scale

1° Piano

Arrotondamento dell'angolo mediante fresatura del materiale.

La fresatura può essere una superficie inclinata a 45° oppure arrotondata manualmente con utensile idoneo (raggio di smussatura non inferiore a 1 cm)

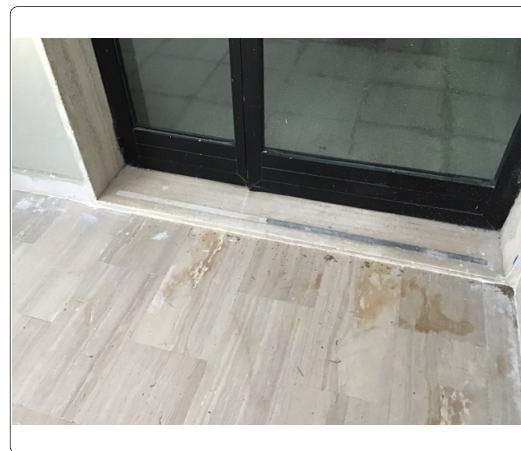
32-34

Dislivello causato da **gradino max 2,5 cm**

Scale

Piano terra

Arrotondamento dell'angolo mediante fresatura del materiale.

La fresatura può essere una superficie inclinata a 45° oppure arrotondata manualmente con utensile idoneo (raggio di smussatura non inferiore a 1 cm)

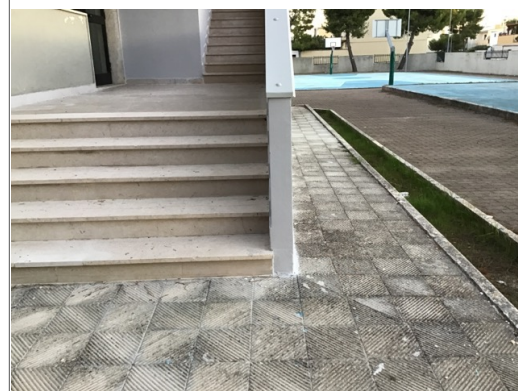
32-35

Criticità rilevata
rampa: assenza

Scale

Piano terra

Nuova realizzazione di rampa per il superamento del dislivello.

La rampa dovrà avere una pendenza longitudinale tale da consentirne l'agevole superamento da parte di tutti (preferibilmente inferiore al 5%), e pendenza trasversale non superiore all'1%. La pavimentazione dovrà essere antisdrucciolevole, uniforme e compatta. La rampa dovrà avere larghezza non inferiore a cm 90 (se possibile larghezza 150 cm) ed essere dotata di cordoli battiruota laterali di altezza non inferiore a cm 10. Per lunghezze superiori a 10 m sarà necessario interrompere la rampa con un piano orizzontale intermedio di dimensioni non inferiori a cm 150x150.

Si può realizzare la rampa dimezzando la larghezza delle scale esistenti.

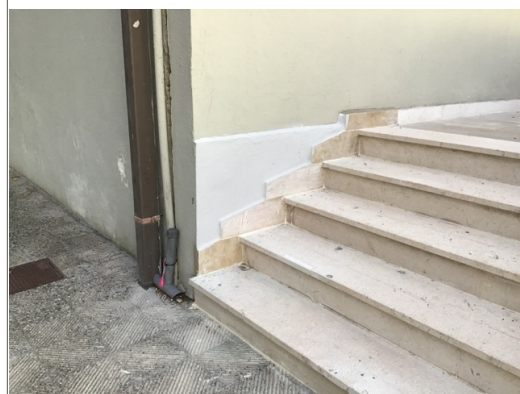
32-36

Corrimano: **assenza/inadeguatezza**

Scale

Piano terra

Inserimento di corrimano: nel caso di un uso da parte di persone adulte il corrimano dovrà avere preferibilmente sezione con diametro di mm 40, nel caso di maggior uso da parte di bambini il diametro non dovrà superare i 30 mm. I corrimani utilizzati da parte degli adulti saranno posti ad un'altezza compresa tra 90 e 100 cm, quelli utilizzati da parte dei bambini andranno posti a un'altezza compresa tra cm 60 e cm 75. In caso di utenza mista si consiglia l'utilizzo di doppio corrimano posto alle due altezze. Il corrimano dovrà essere prolungato di cm 30 oltre il primo e l'ultimo gradino. La distanza tra il corrimano e la parete dovrà essere compresa tra i 4 e i 5 cm. Affinché le mensole di fissaggio al muro non costituiscano ostacolo sarà indispensabile posizionarle sulla parte inferiore del corrimano. Il materiale dovrà assicurare una presa sicura (anti-scivolo) ed essere gradevole al tatto. Il corrimano deve essere sempre presente su entrambi i lati della scala.
