**SCUOLA MATERNA ANDERSEN**

Via Giovanni Antonucci, 72023 Mesagne BR

# PEBA MESAGNE - AMBITO EDILIZIO CRITICITA' RILEVATE - RESOCONTO - STIMA

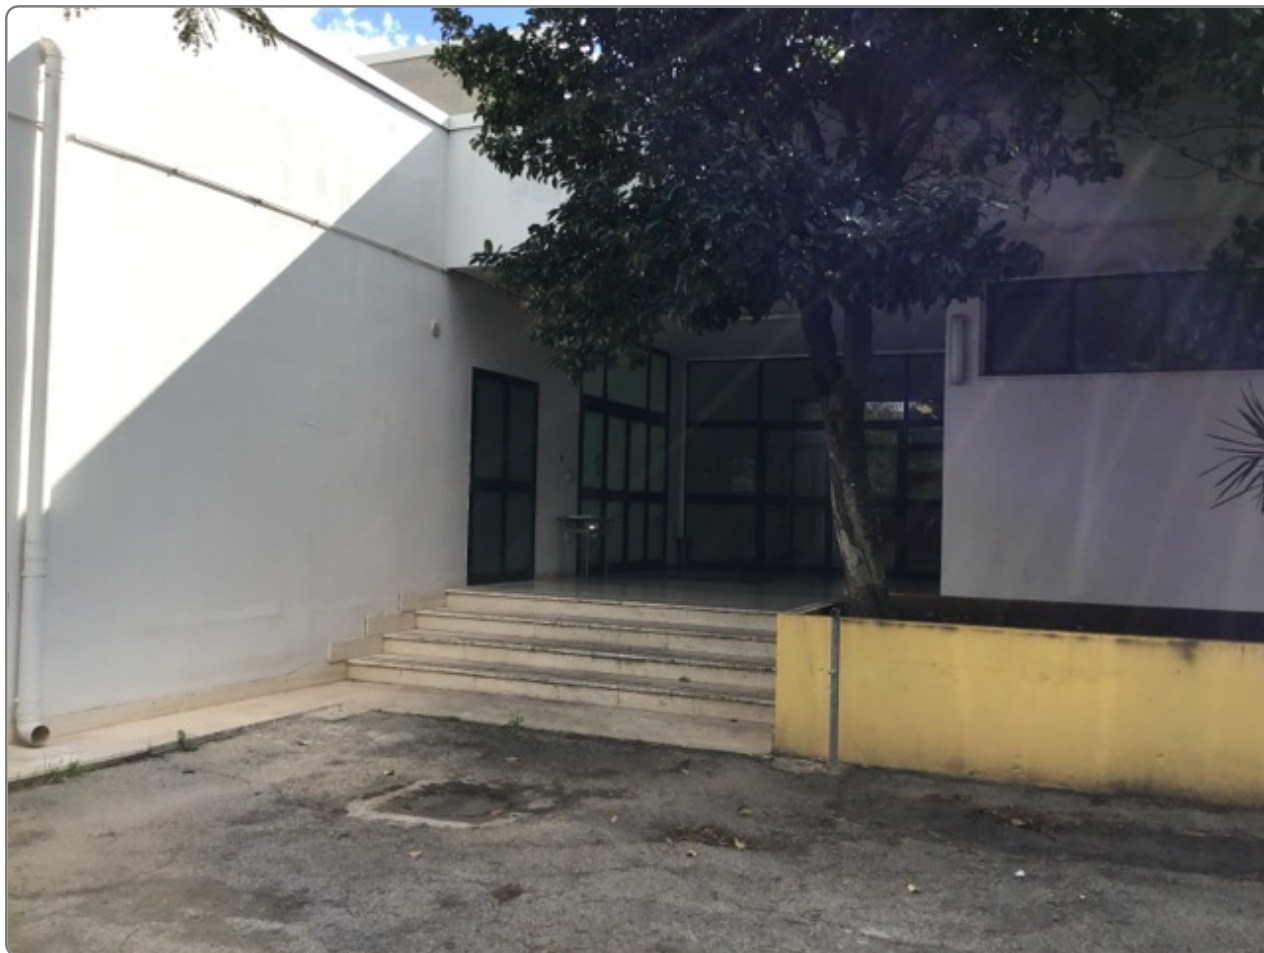
L'accesso è problematico per un dislivello di 20 cm che necessita di una rampa doppia, di conseguenza l'attraversamento pedonale dovrà essere modificato. La rampa dell'ingresso ha una pendenza eccessiva.

La palestra adiacente alla scuola materna viene sfruttata di più dalla scuola elementare e da utenti esterni in attività pomeridiane. Si sottolinea la necessità di proteggere all'interno corpi radianti sia nel salone che in altre aule.

Non sono presenti servizi igienici accessibili e nemmeno segnaletiche tattili di orientamento per utenti non vedenti.

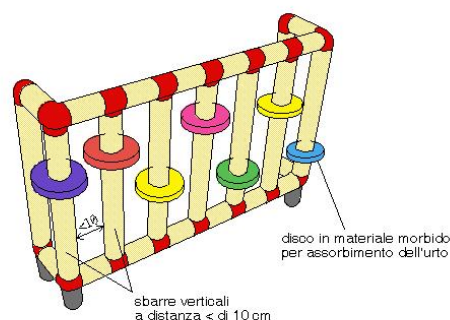
**35-1**

Criticità rilevata  
presenza corpo radiante: da proteggere

Inserimento di struttura protettiva atta a garantire sicurezza e protezione antiurto. Con totale assenza di spigoli e fissaggi a parete con clip di sicurezza anch'esse smussate e arrotondate. Le sbarre verticali della struttura dovranno essere collocate a distanza inferiore a 10 cm l'una dall'altra; in strutture con prevalente presenza di bambini dovranno essere dotate di ulteriori elementi ammortizzanti in materiale morbido a totale assorbimento d'urto. La schermatura del corpo radiante non dovrà ostacolare la diffusione del calore nonché la facile ed efficace pulizia del corpo stesso.

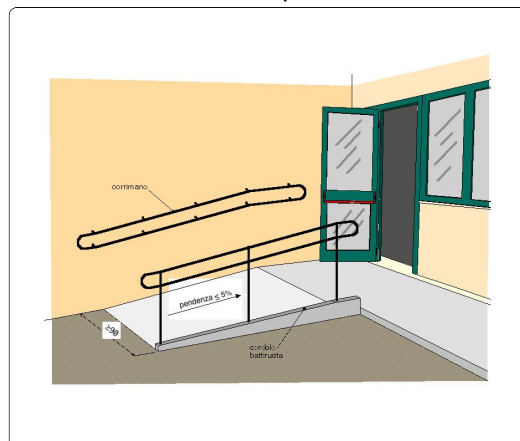
35-2

Criticità rilevata  
rampa: assenza

Nuova realizzazione di rampa per il superamento del dislivello.

La rampa dovrà avere una pendenza longitudinale tale da consentirne l'agevole superamento da parte di tutti (preferibilmente inferiore al 5%), e pendenza trasversale non superiore all'1%. La pavimentazione dovrà essere antisdrucciolevole, uniforme e compatta. La rampa dovrà avere larghezza non inferiore a cm 90 (se possibile larghezza 150 cm) ed essere dotata di cordoli battiruota laterali di altezza non inferiore a cm 10. Per lunghezze superiori a 10 m sarà necessario interrompere la rampa con un piano orizzontale intermedio di dimensioni non inferiori a cm 150x150.

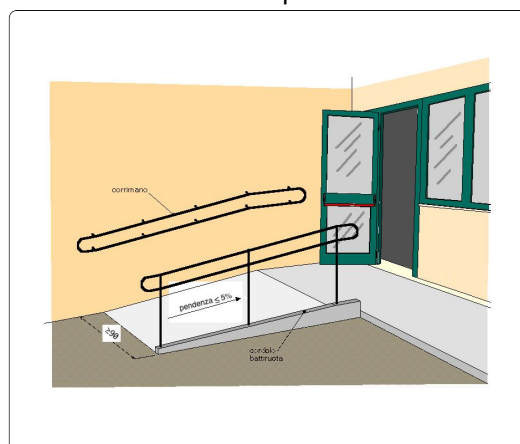
**35-4**

Criticità rilevata  
rampa: assenza

Nuova realizzazione di rampa per il superamento del dislivello.

La rampa dovrà avere una pendenza longitudinale tale da consentirne l'agevole superamento da parte di tutti (preferibilmente inferiore al 5%), e pendenza trasversale non superiore all'1%. La pavimentazione dovrà essere antidrucciolevole, uniforme e compatta. La rampa dovrà avere larghezza non inferiore a cm 90 (se possibile larghezza 150 cm) ed essere dotata di cordoli battiruota laterali di altezza non inferiore a cm 10. Per lunghezze superiori a 10 m sarà necessario interrompere la rampa con un piano orizzontale intermedio di dimensioni non inferiori a cm 150x150.
