SCUOLA MATERNA MIRÒ

Via Giuseppe Giusti, 56-62 72023 Mesagne BR

36 - Scuola Materna MIRò

PEBA MESAGNE - AMBITO EDILIZIO CRITICITA' RILEVATE - RESOCONTO - STIMA

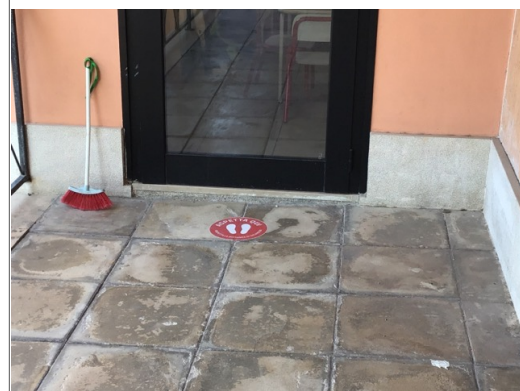
36-33

Discontinuità della pavimentazione

Accesso edificio

Realizzazione di **piccolo raccordo metallico** mediante applicazione di una lamina zigrinata al fine di eliminare il vuoto tra i due piani adiacenti.

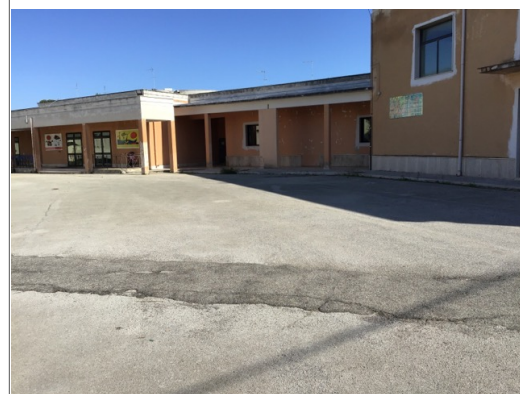
36-34

Scarsa o inesistente dotazione di parcheggi riservati ai disabili.
(**Parcheggio in linea**, parallelo al percorso pedonale)

Area esterna

Inserimento di un'area di parcheggio di mt 6x3,20 in aderenza al percorso pedonale.

L'area dovrà essere adeguatamente evidenziata con una segnaletica verticale, posta a cm 220 d'altezza, e da una segnaletica orizzontale che individua una zona di cm 170 di larghezza, relativa all'ingombro dell'autovettura, ed una seconda, di larghezza minima cm 150, necessaria al libero movimento dell'utente in fase di trasferimento.

La zona pedonale, se non complanare, dovrà sempre essere raccordata mediante scivolo (max 6%) con il percorso principale.
