**SCUOLA MATERNA DON MILANI**

Via Udine - 72023 Mesagne BR

# PEBA MESAGNE - AMBITO EDILIZIO CRITICITA' RILEVATE - RESOCONTO - STIMA

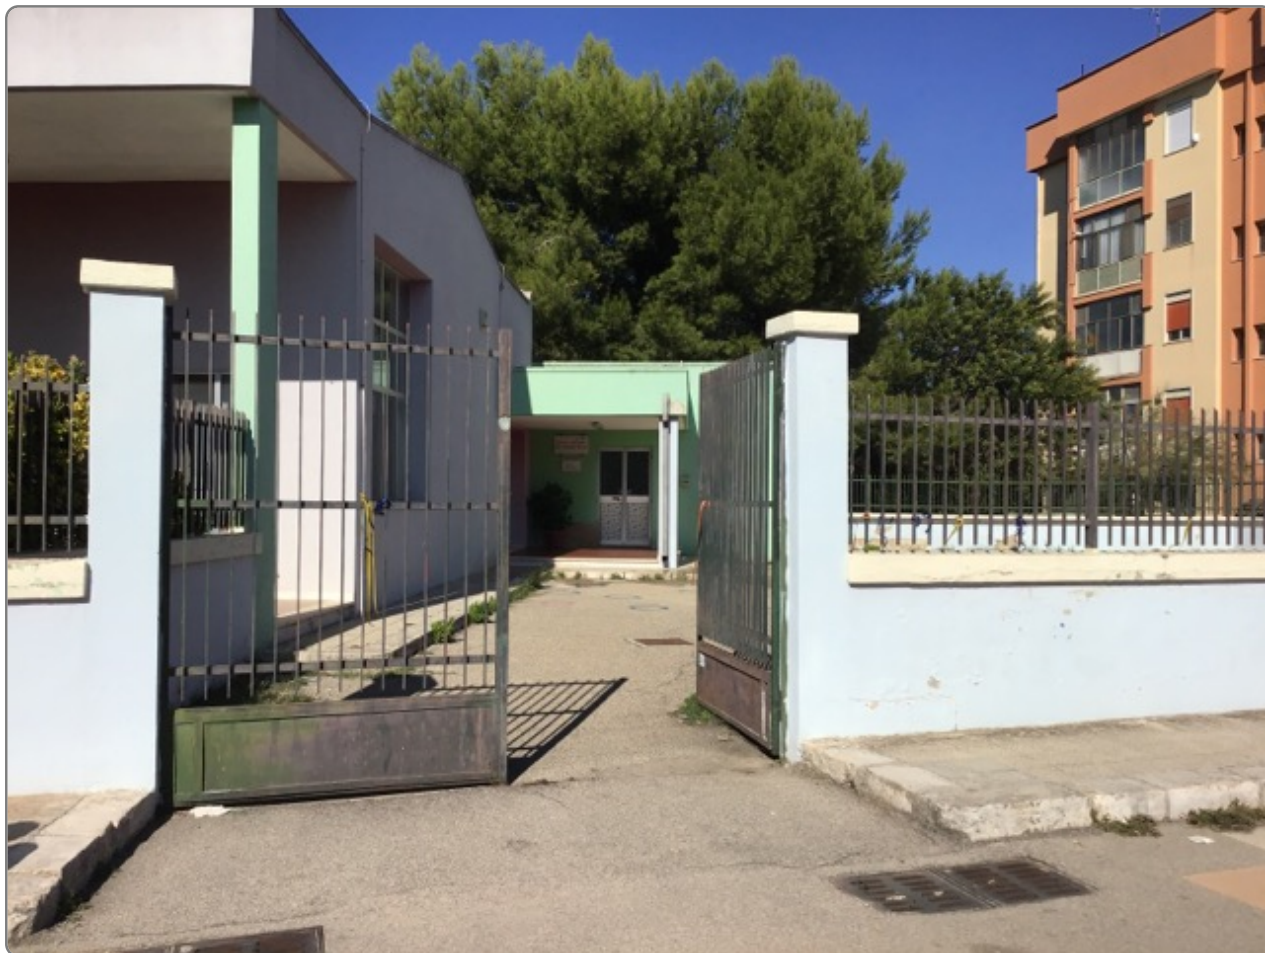
Il fabbricato si trova vicino a una via non troppo trafficata in periferia, vicino al palazzetto dello sport e al pattinodromo. La scuola presenta due accessi, uno principale ed uno secondario carrabile.

Si rileva la cattiva manutenzione di alcune porte, con ante da cm 60/70, che vanno sostituite. Si consiglia l'inserimento di giochi accessibile nel giardino vista la totale assenza. Intorno a tutta la scuola è presente un dislivello di 20 cm che si potrebbe risolvere aggiungendo terreno nelle aree verdi così da allineare le quote, così facendo nel giardino retrostante basterebbe creare una rampa di collegamento tra la quota interna della scuola e il giardino. Per collegare la zona parcheggio alle terrazze delle aule si prevede la realizzazione di porzioni di marciapiede così da portare tutto ad una stessa quota per garantire la massima complanarietà.

L'edificio manca di servizi igienici accessibili e di segnaletica tattile per non vedenti.

All'interno ed all'esterno dell'edificio sono presenti elementi che necessitano di protezione per la sicurezza degli alunni.

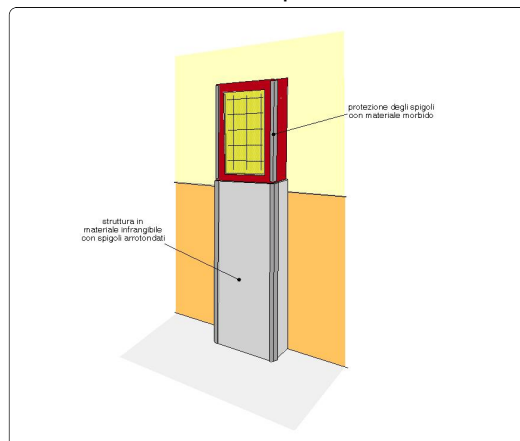
38-2

Ostacolo sporgente dal muro: **da proteggere**

Aula

Protezione dell'ostacolo attraverso **l'inserimento di struttura appoggiata al pavimento** atta a garantire sicurezza e protezione antiurto. Con totale assenza di spigoli vivi e fissaggi a parete con clip di sicurezza anch'esse smussate e arrotondate. Nel caso la struttura sia costituita da ringhiera le sbarre verticali dovranno essere collocate a distanza inferiore a 10 cm l'una dall'altra per impedire l'attraversamento della barriera di protezione.

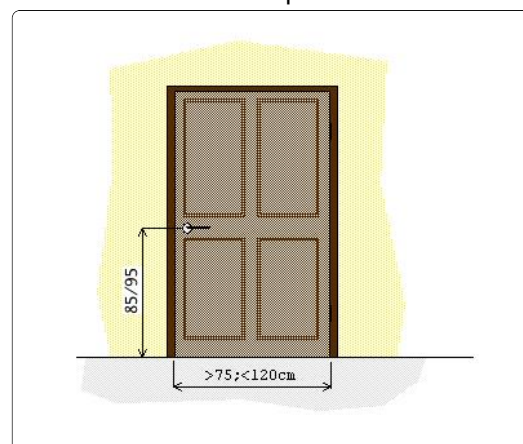
38-3

Criticità rilevata  
Serramento interno **inadeguato**

Aula

Attualmente ante da 60 cm cadauna.

Inserimento di **nuovo serramento interno** previa rimozione dell'esistente. La nuova porta avrà luce netta non inferiore a cm 75 (larghezza massima anta singola di cm 120), con maniglia per apertura posta ad altezza compresa tra cm 85 e 95 dal pavimento. L'anta dovrà essere manovrabile applicando una forza inferiore a 3,5 Kg. Eventuali parti vetrate saranno realizzate con vetro antinfortunio.  
*Se trattasi di un servizio igienico la porta si aprirà verso l'esterno del locale e presenterà sul lato interno un maniglione orizzontale posto a 90 cm dal pavimento.*

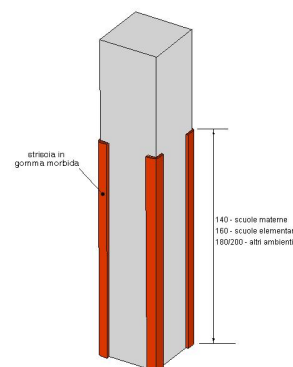
38-4

Criticità rilevata  
protezione spigoli vivi inadeguata

Corridoio

Sostituzione della protezione con pannello o striscia di materiale morbido ed elastico ad elevata elasticità ed assorbimento d'urto.
