**SCUOLA MATERNA RODARI**

Via Antonio Gramsci, 36-46 72023 Mesagne BR

### 7 - Scuola Materna Rodari

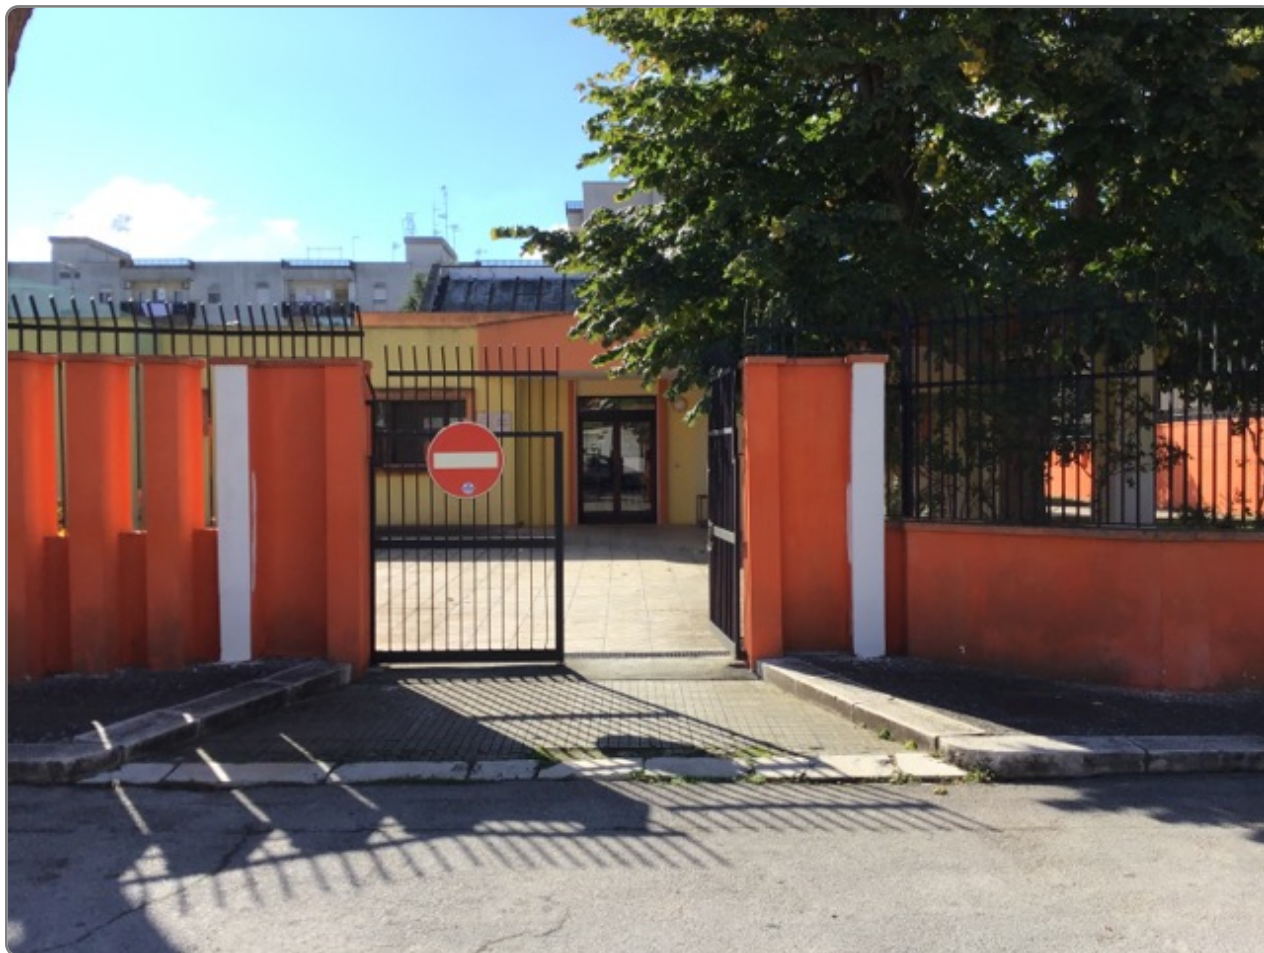
Il fabbricato si trova all'interno dell'area urbana a ovest di Mesagne, vicino alla campagna. L'edificio è ad un unico piano e si sviluppa a livello della strada. Presenta un percorso esterno in quadrotti di cemento che in alcuni punti presentano piccole sconnessioni. Sono presenti due ingressi: quello principale che viene sempre utilizzato ed un altro, secondario e carraio, utilizzato solo attualmente causa Covid-19. Ci sono complessivamente tre bagni per le insegnanti ed i collaboratori ma nessuno di questi è accessibile, quindi si è consigliato di rendere accessibile quello di dimensioni maggiori. In quest'ultimo bagno sono presenti anche ausili (lettini) utilizzati per cambiare tre bambini diversamente abili alunni della scuola. Ci sono stati segnalati dalle collaboratrici scolastiche alcune criticità, tra cui la più importante è quella relativa agli spigoli, presenti nella struttura muraria dentro la scuola e nella muratura esterna, alcuni elementi in ferro nei bagni dei bambini e gli infissi (porte) il metallo. Anche i tavoli che, ci commentano le insegnanti, pur venendo ogni anno ordinati con spigoli arrotondati, arrivano nuovi con spigoli vivi pericolosi. Nella scuola non sono presenti segnaletiche tattili di orientamento per non vedenti.

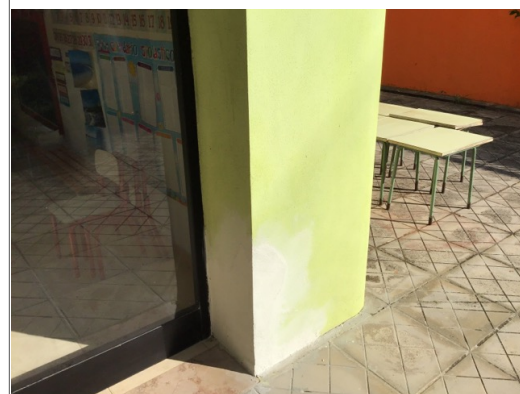
**7-35**

Criticità rilevata  
protezione spigoli vivi inadeguata

Sostituzione della protezione con pannello o striscia di materiale morbido ed elastico ad elevata elasticità ed assorbimento d'urto.

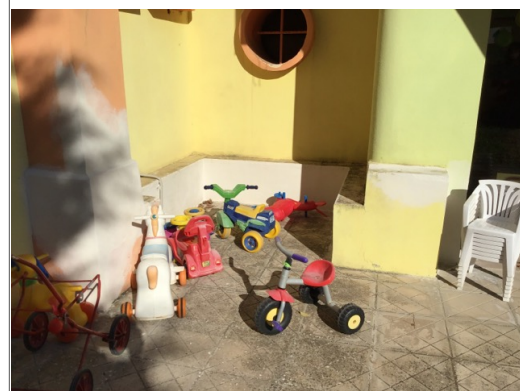
# 7-36

Criticità rilevata  
protezione spigoli vivi inadeguata

Sostituzione della protezione con pannello o striscia di materiale morbido ed elastico ad elevata elasticità ed assorbimento d'urto.

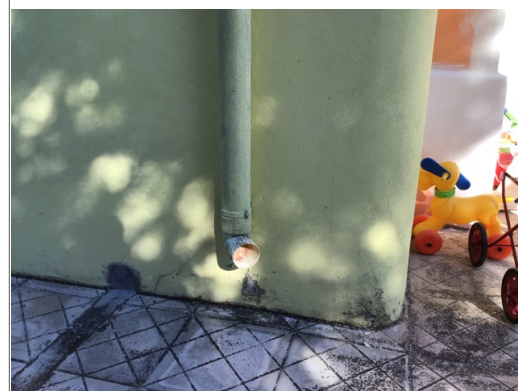
# 7-37

Ostacolo a terra: **da proteggere**

Protezione a terra della grondaia pericolosa per i bambini.

Protezione dell'ostacolo attraverso **l'inserimento di struttura appoggiata al pavimento** atta a garantire sicurezza e protezione antiurto. Con totale assenza di spigoli vivi e fissaggi a parete con clip di sicurezza anch'esse smussate e arrotondate. Nel caso la struttura sia costituita da ringhiera le sbarre verticali dovranno essere collocate a distanza inferiore a 10 cm l'una dall'altra per impedire l'attraversamento della barriera di protezione.

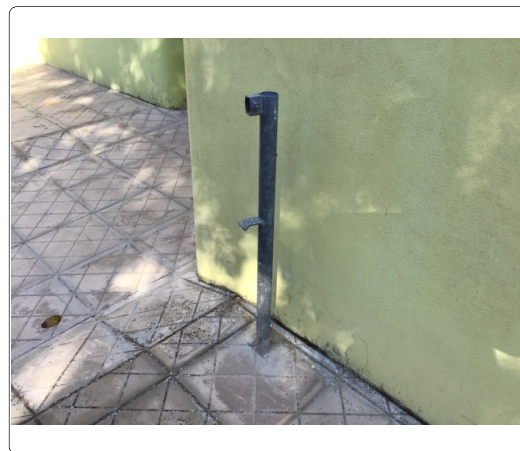
# 7-38

Ostacolo costituito da **base fissa a corredo di indicazione segnaletica**  
o cartello pubblicitario o cartello di fermata autobus

**Eliminazione del supporto verticale** di sostegno  
che costituisce ostacolo alla mobilità di chiunque  
utilizzi lo spazio pedonale.

Eliminazione del palo.

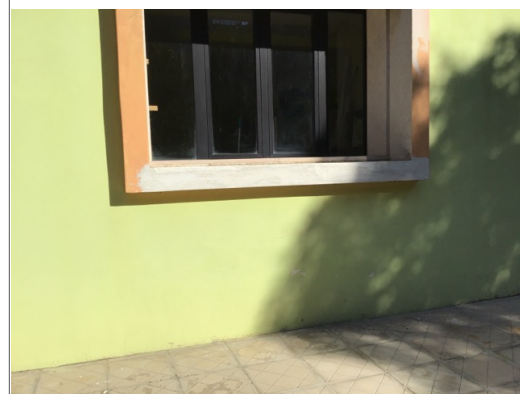
**7-39**

Criticità rilevata  
protezione spigoli vivi inadeguata

Sostituzione della protezione con pannello o striscia di materiale morbido ed elastico ad elevata elasticità ed assorbimento d'urto.

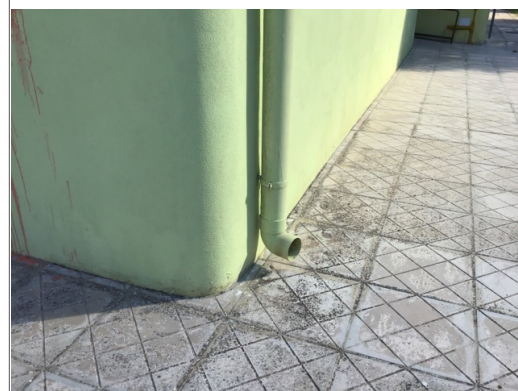
# 7-40

Ostacolo a terra: **da proteggere**

Protezione a terra della grondaia pericolosa per i bambini.

Protezione dell'ostacolo attraverso **l'inserimento di struttura appoggiata al pavimento** atta a garantire sicurezza e protezione antiurto. Con totale assenza di spigoli vivi e fissaggi a parete con clip di sicurezza anch'esse smussate e arrotondate. Nel caso la struttura sia costituita da ringhiera le sbarre verticali dovranno essere collocate a distanza inferiore a 10 cm l'una dall'altra per impedire l'attraversamento della barriera di protezione.

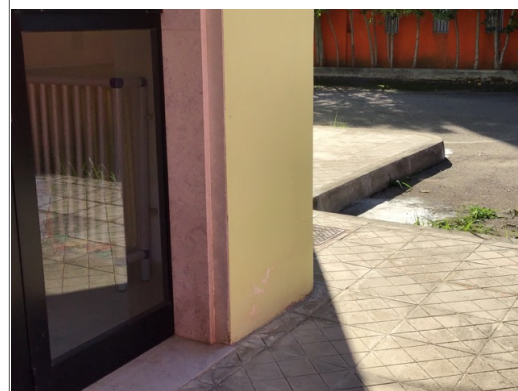
**7-41**

Criticità rilevata  
protezione spigoli vivi inadeguata

Sostituzione della protezione con pannello o striscia di materiale morbido ed elastico ad elevata elasticità ed assorbimento d'urto.

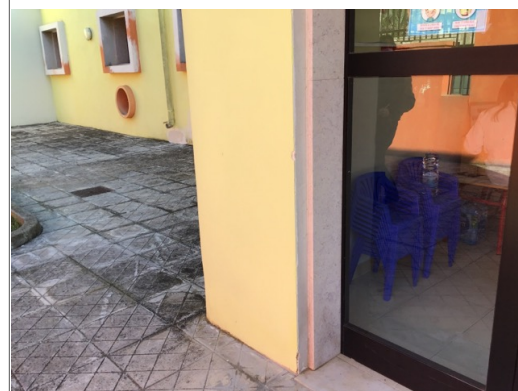
# 7-42

Criticità rilevata  
protezione spigoli vivi inadeguata

Sostituzione della protezione con pannello o striscia di materiale morbido ed elastico ad elevata elasticità ed assorbimento d'urto.
