COMANDO POLIZIA LOCALE

Via Guglielmo Marconi, 176 72023 Mesagne BR

PEBA MESAGNE - AMBITO EDILIZIO CRITICITA' RILEVATE - RESOCONTO - STIMA

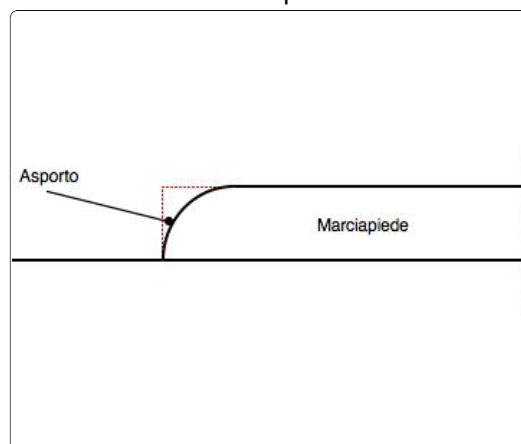
Esempio

Dislivello causato da **gradino max 2,5 cm**

Arrotondamento dell'angolo mediante fresatura del materiale.

La fresatura può essere una superficie inclinata a 45° oppure arrotondata manualmente con utensile idoneo (raggio di smussatura non inferiore a 1 cm)

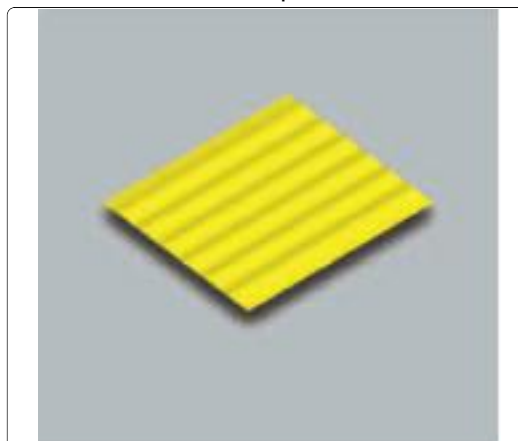
Esempio

Assenza di segnalazione **tattilo-plantare** come linea guida all'orientamento delle persone non vedenti

Inserimento di segnalazione tattile costituita da fascia di larghezza 60 cm trattata a righe parallele con funzione di orientamento o intercettazione di un servizio pubblico.

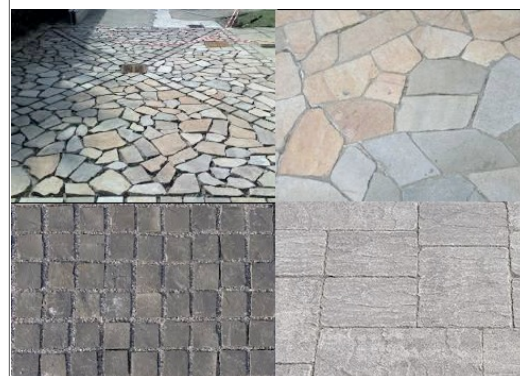
Esempio

Presenza di sconnessioni, buche isolate, deformazioni della
pavimentazione esistente, assenza di porzioni di essa.

Adeguamento della pavimentazione dissestata tramite
**demolizione e rifacimento del tappetino d'usura o
sostituzione di parte di essa**, con finitura tale da rendere il
piano di calpestio perfettamente complanare e raccordato
adeguatamente alla pavimentazione esistente.
